# 改善箇所説明図

## 基準不適合の内容

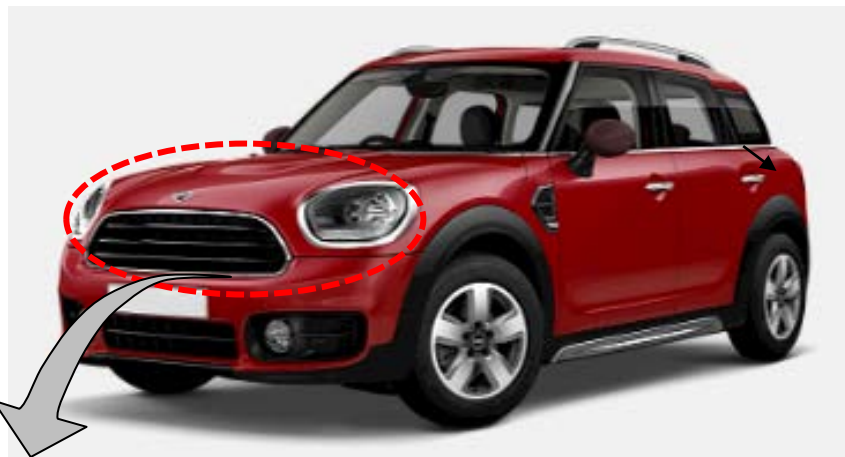
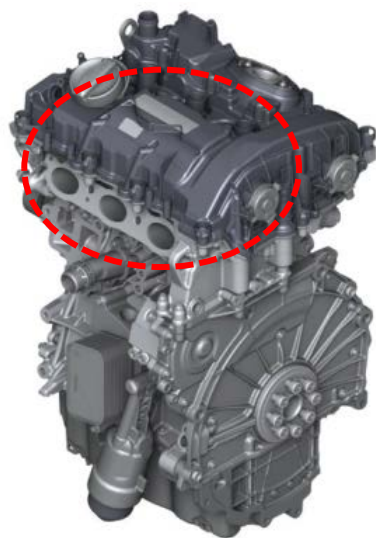
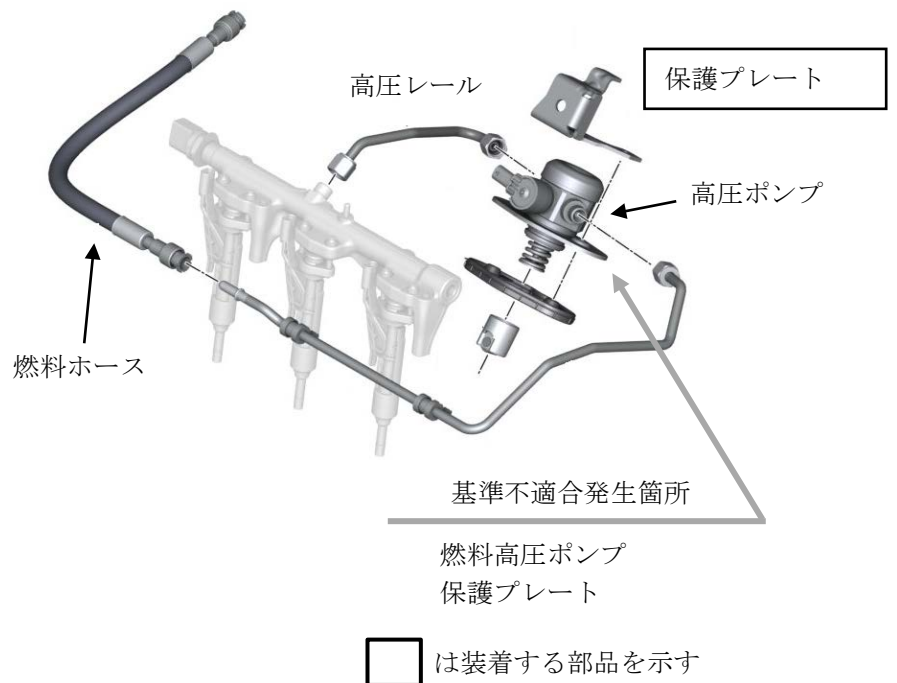
燃料装置において、部品管理が不適切なため、高圧ポンプの保護プレートが装着されていない。そのため、衝突事故の際に高圧ポンプが損傷した場合、燃料が漏れ、最悪の場合、車両火災に至るおそれがある。

全車両、当該保護プレートを装着する。

識別：左フロントドア ロアヒンジ取り付けボルト（下側）の頭に白ペンを塗布する。
