改善箇所説明図

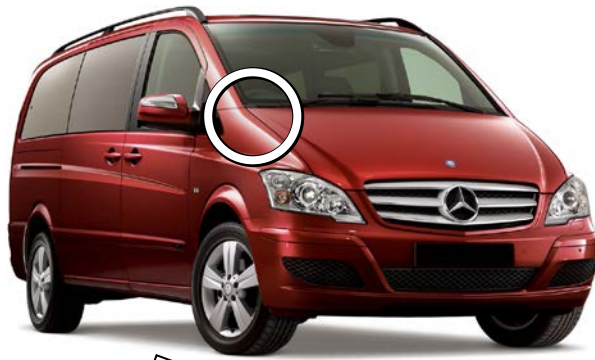
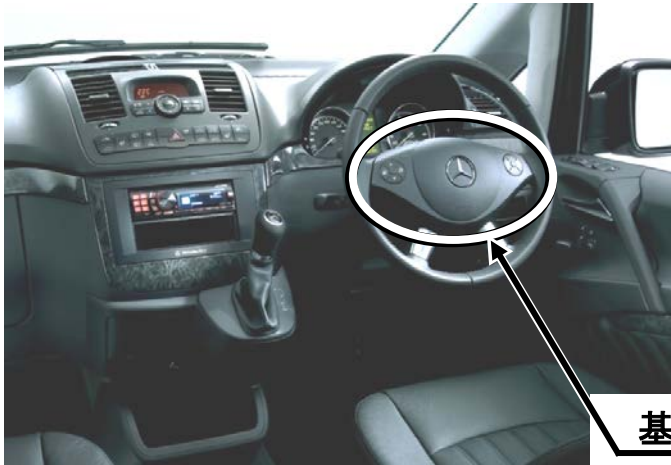
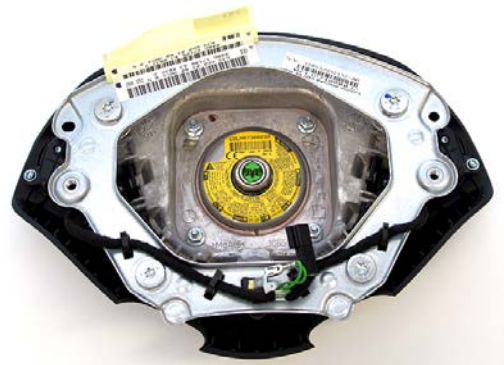
エアバッグユニット

基準不適合箇所

注： は、交換する部品を示す

特定の運転者席用エアバッグのインフレーター(膨張装置)において、ガス発生剤の吸湿防止が不適切であった場合、高い湿度の環境下で温度変化を繰り返すと、ガス発生剤が劣化することがある。そのため、エアバッグ展開時にインフレーター容器が破損するおそれがある。

全車両、エアバッグユニットを対策品と交換する。なお、対策品の準備に時間を要することから、まずは全ての使用者に対しダイレクトメールにより連絡し、対策品が準備できた段階で、年式の古い車両の使用者から再度連絡し、交換作業を行う。

識別:車台番号の付近に黄色ペイントを塗布する
