## 改善箇所説明図

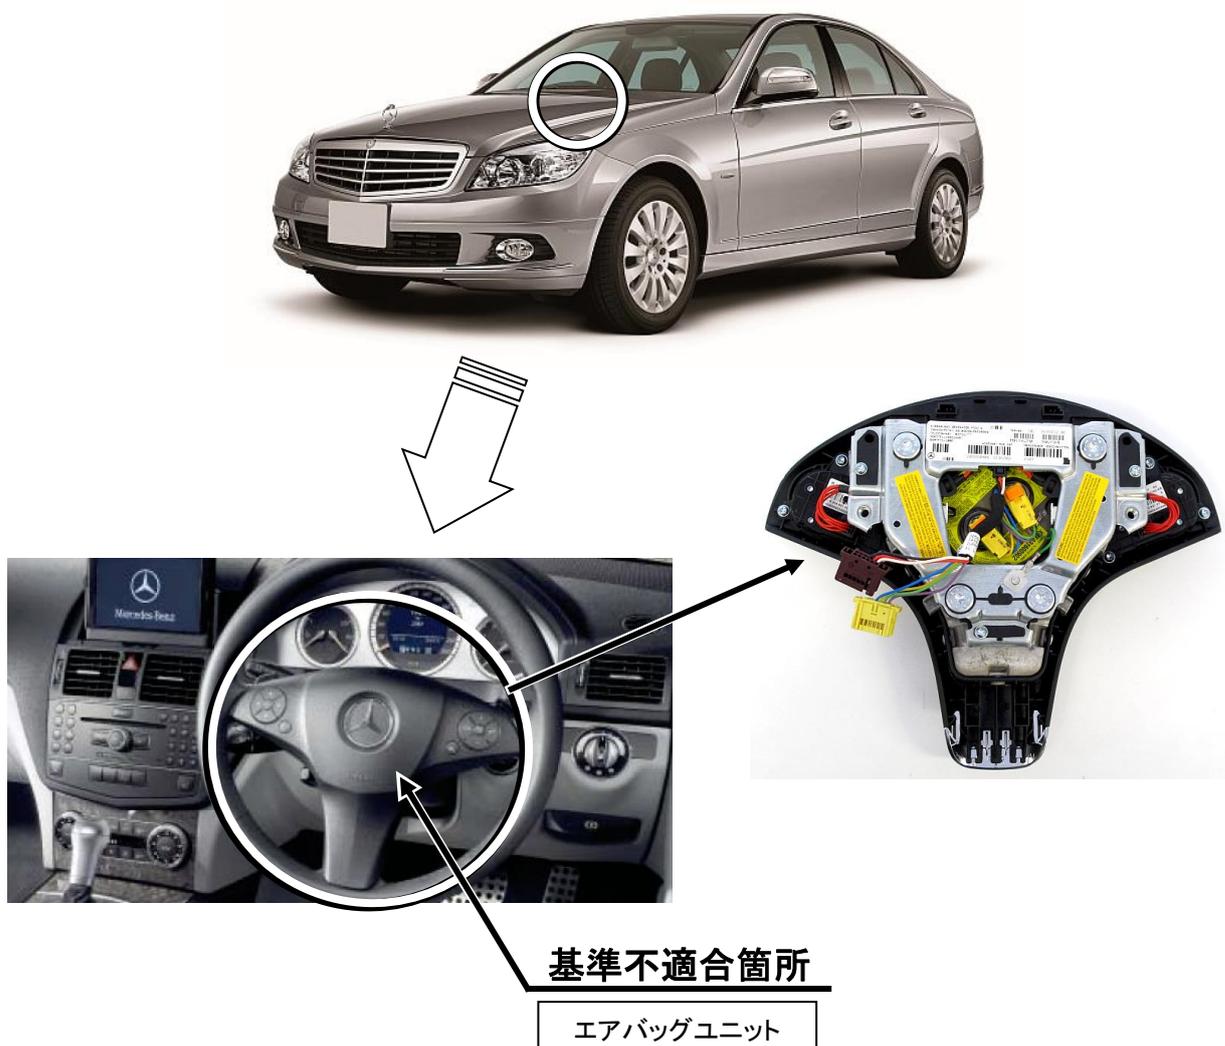
エアバッグユニット

### 基準不適合箇所

注：  は、交換する部品を示す

特定の運転者席用エアバッグのインフレーター(膨張装置)において、ガス発生剤の吸湿防止が不適切であった場合、高い湿度の環境下で温度変化を繰り返すと、ガス発生剤が劣化することがある。そのため、エアバッグ展開時にインフレーター容器が破損するおそれがある。

全車両、エアバッグユニットを対策品と交換する。なお、対策品の準備に時間を要することから、まずは全ての使用者に対しダイレクトメールにより連絡し、対策品が準備できた段階で、年式の古い車両の使用者から再度連絡し、交換作業を行う。

識別：車台番号の付近に黄色ペイントを塗布する
