改善箇所説明図

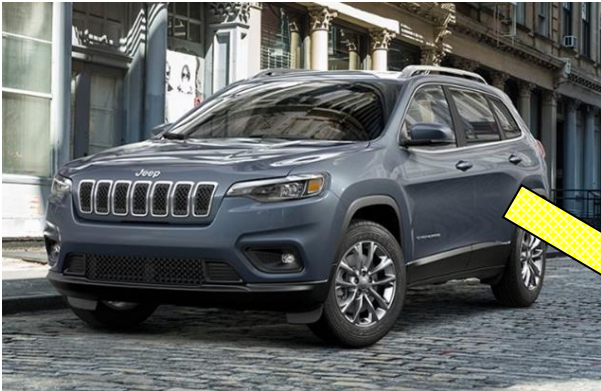
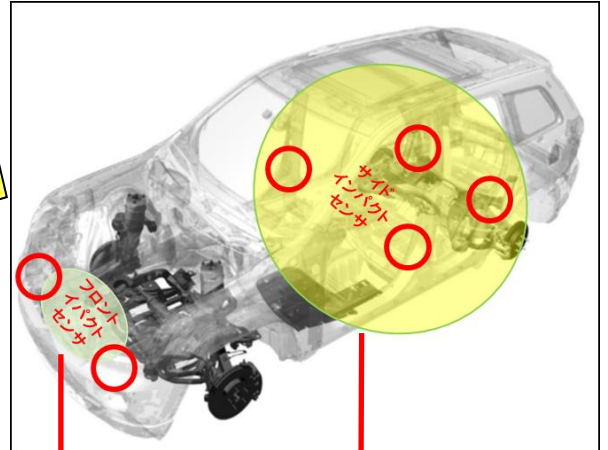
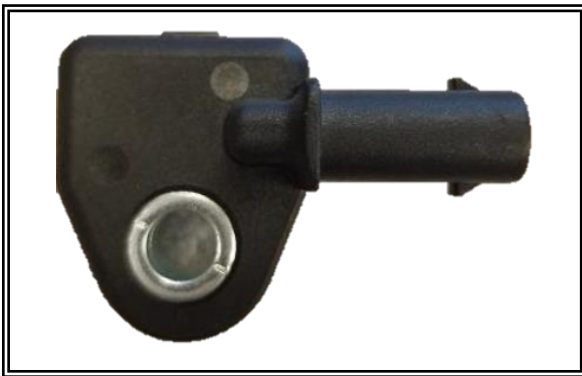
インパクトセンサ

基準不適合発生箇所

乗員保護装置のインパクトセンサにおいて、製造機器のメンテナンスが不適切なため、内部基盤のはんだ接続強度が不足しているものがある。そのため、使用過程ではんだ部に亀裂が生じ、エアバッグ警告灯が点灯して、最悪の場合、エアバッグ等の乗員保護装置が作動しないおそれがある。

改善の内容

全車両、乗員保護装置のインパクトセンサを良品に交換する。

: 対策部位を示す

識別 : ラジエーターコアサポート前方右側の固定ボルト頭部に黄色ペイントを塗布する
