## 改善箇所説明図

### 基準不適合発生箇所

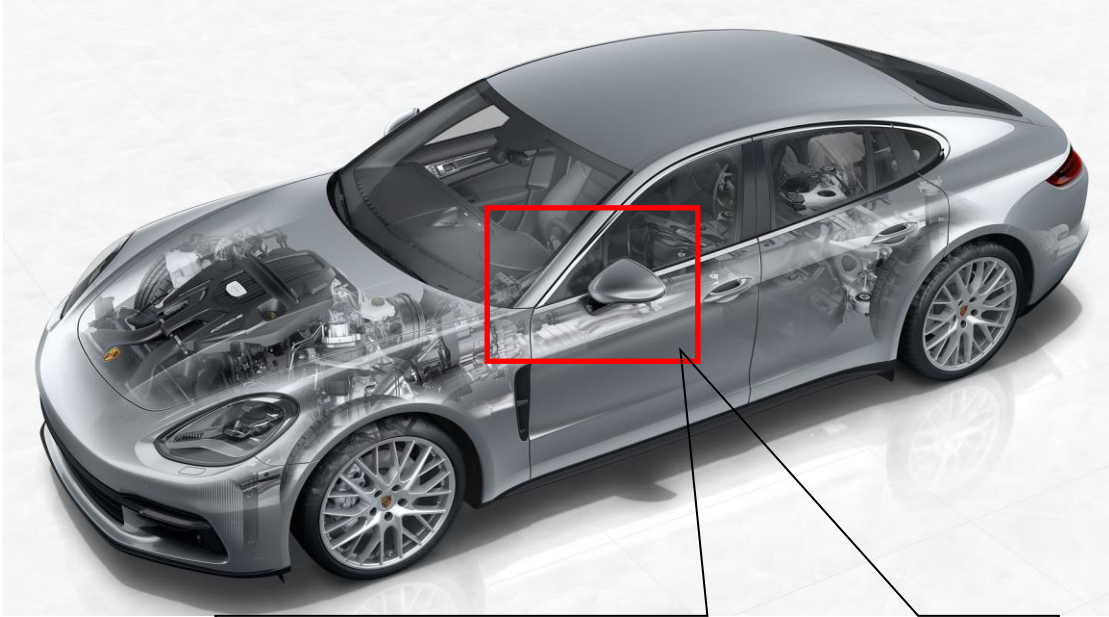
ブレーキパッド摩耗警報を制御するインストルメントクラスタのプログラムが不適切なため、ブレーキパッドが限度以上に摩耗した際に警告灯が点灯しないことがある。そのため、ブレーキパッドを使用限度を超えて使用し、最悪の場合、ブレーキディスクが破損するおそれがある。

全車両、インストルメントクラスタのプログラムを最新の対策プログラムに書き換える。

識別： 改善済車両には車台番号打刻の中央上側に黄色ペイントを塗布する。
