## 成田国際空港における建物の浸水対策について

成田国際空港株式会社  
空港運用部門 施設保全部 建築グループ  
渋谷 友希

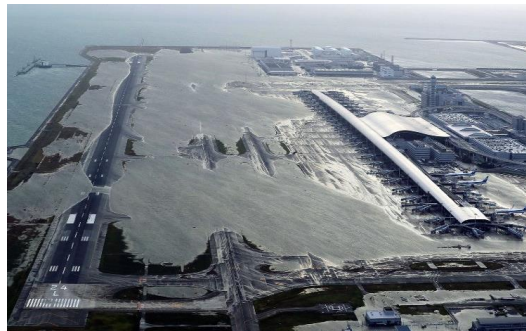
図2 関西国際空港の冠水（2018年9月4日）

2018年9月4日、近畿地方に上陸した台風21号は過去25年中、最も強い勢力の台風であり、高潮の影響で関西国際空港の滑走路や旅客ターミナルが広範囲にわたり冠水した。冠水の影響による停電、さらに関西国際空港連絡橋にタンカーが衝突したことで交通アクセスも遮断され、空港は全面閉鎖、孤立状態となった。西日本の拠点となる国際空港の機能停止による影響は甚大であり、通常は関西国際空港に就航している貨物便が成田国際空港に臨時便として就航した時期もあった。

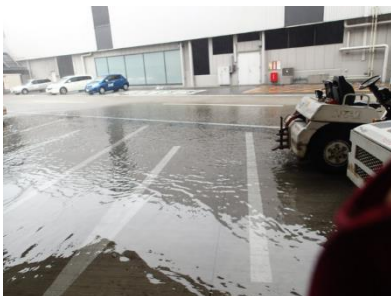
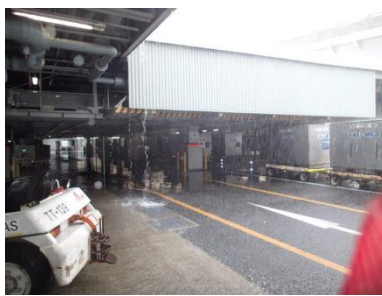
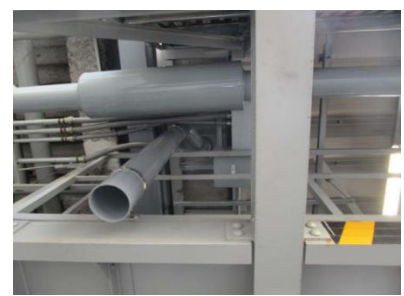
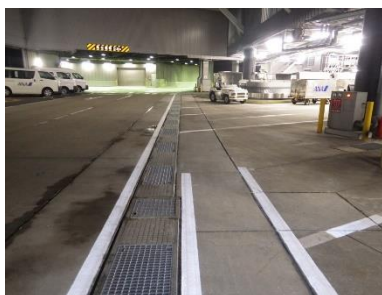
図4 冠水対策工事前後

冠水発生後に原因調査を行った結果、第5サテライト側の側溝における側溝自体と側溝の排水容量の容量不足、そしてカーブサイド側の側溝下の埋設配管における短時間の集中豪雨に耐えうる勾配および容量の不足が原因と判明した。これらの原因解消のため雨水側溝の改修、雨水側溝下の埋設配管の交換、そして屋根の雨樋に設置したオーバーフロー管からの排水後の水跳ね防止のため、地表面レベルまで縦樋の延長も行った。冠水対策工事実施後、当該箇所での冠水は発生していない。

改修前

改修後

i) 第5サテライト側

ii) カーブサイド側

iii) オーバーフロー管

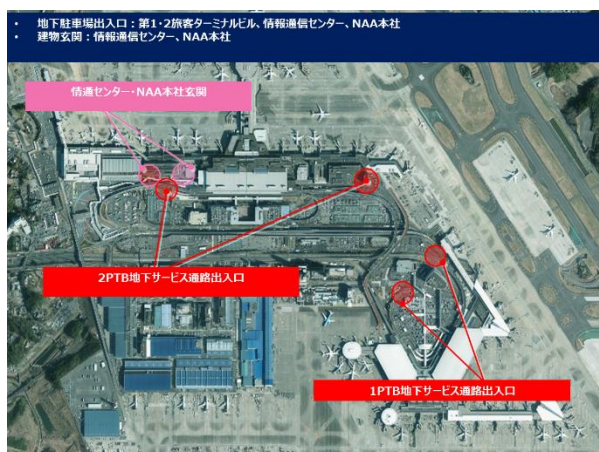
止水板については、図に示す通り、第1・2旅宅ターミナルビル地下サービス車路入口・出口（4箇所）、NAA 本社ビル地下駐車場入口・出口（2箇所）、情報通信センタービル駐車場出入口（1箇所）の計7箇所に、各所の出入口寸法に合わせたものを導入するため、サイズ調整可能な脱着式止水板を選定した。NAA 本社ビルエントランス（2箇所）と情報通信センタービルのエントランス（1箇所）の自動ドアには、事前工事不要な製品を購入した。

図5 止水板導入箇所

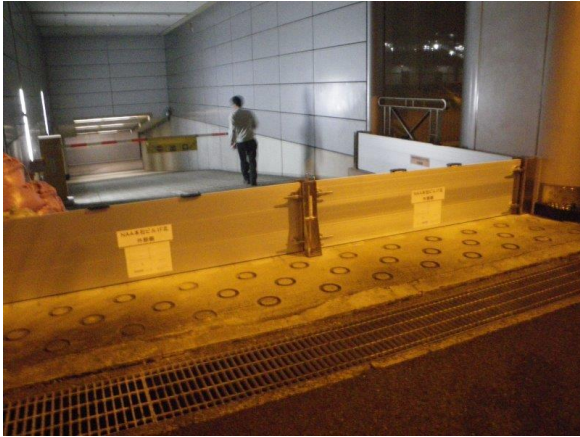
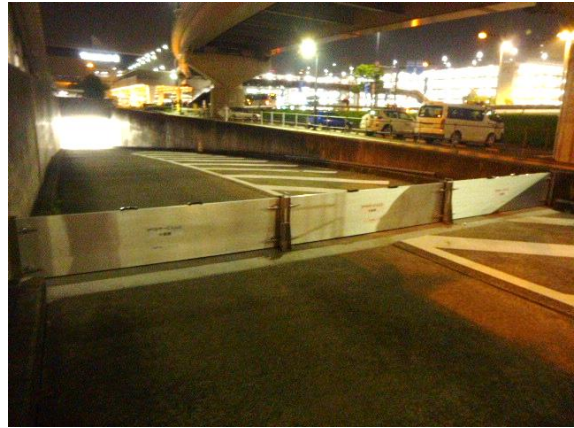
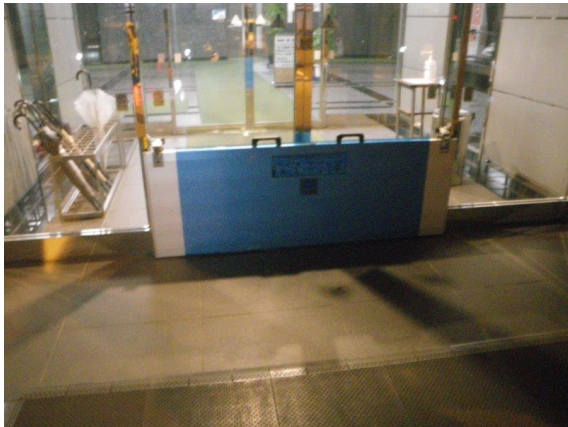
図6 止水板の導入

本節では、実際に当空港に導入した止水板と防水シートの仕様について説明する。基本的には駐車場出入口に脱着式止水板、自動ドア出入口には自動ドア専用の脱着式止水板（既製品）、そして各所電気室に防水シートを導入した。それぞれの仕様は表1に示すとおりである。

i) NAA 本社ビル

ii) 2PTB サービス車路

iii) 情報通信センタービル（自動ドア）

iv) 情報通信センタービル

1 止水板を取り出します

2 中間支柱を取付けます

3 パネルを差し込みます

4 パネルと柱の左右位置を合わせ  
ます

5 締め付けハンドルをまわし設置  
完了です

v) 設置手順

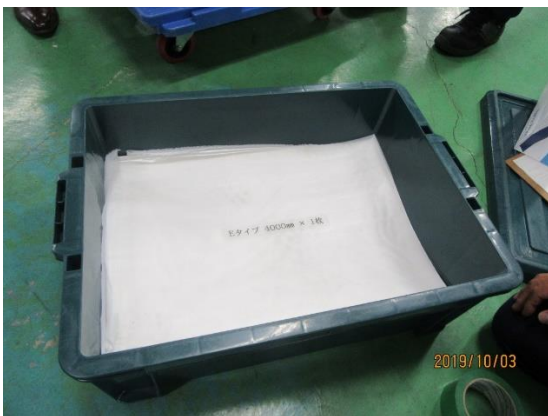
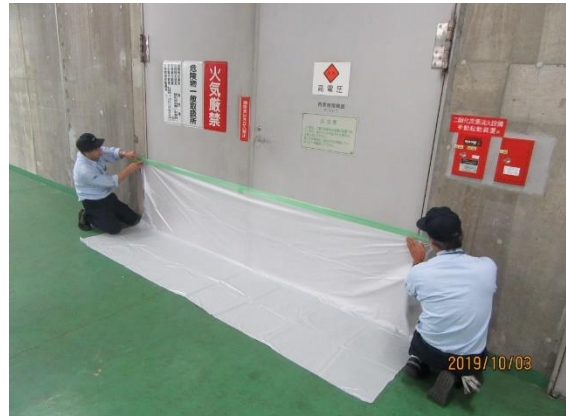
図7 防水シート導入

電気室については箇所数も多く、コスト面と設置の容易さを考慮して防水シートを購入した。防水シートはサイズをカットして使用可能であるため、各電気室の扉形状を計測し、必要数量を算出した上で購入した。

i) 防水シート

ii) 設置風景

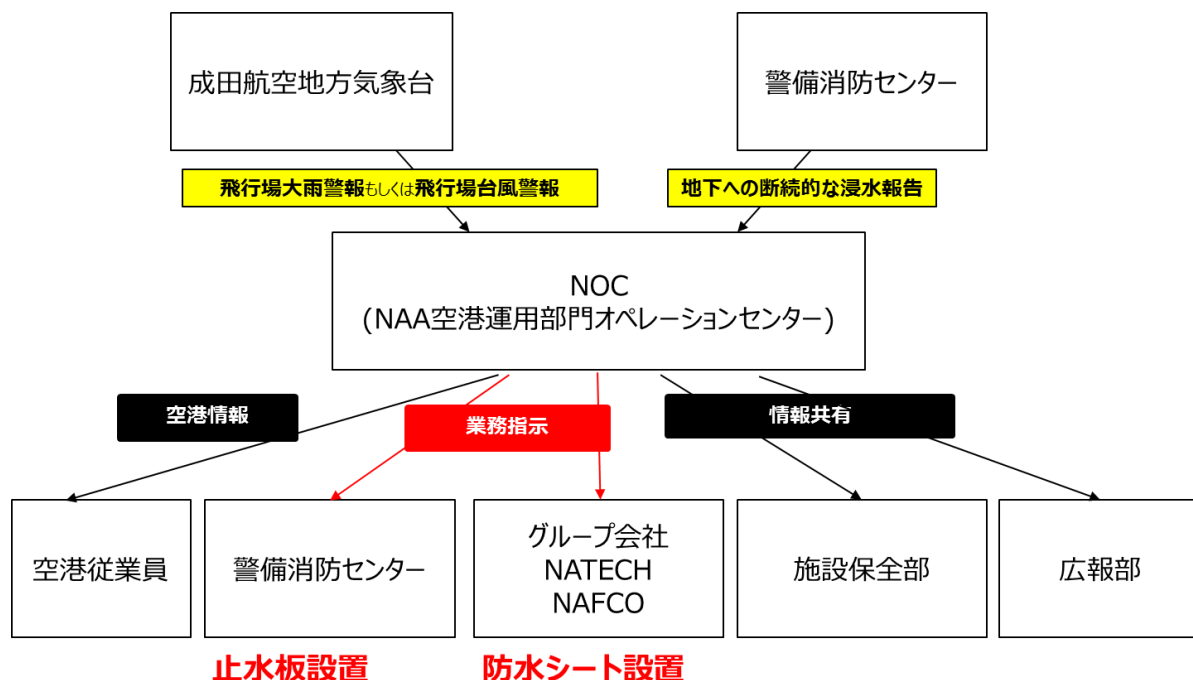
基本的なフローは図8に示す通りである。まず、①成田航空地方気象台より飛行場大雨警報もしくは飛行場台風警報が発表され、関係者で協議し準備が必要とされた際、そして②警備員から「地下に水が断続的に流れ込んでくるような状況の際」といった通報があった際、上記2パターンの連絡・通報を受けることとなっている成田オペレーションセンター（NOC）が各所に業務連絡・情報共有を行ったうえで、止水板および防水シートが設置される。

図8 運用時の連絡フロー

具体的な周知内容としては、空港内の従業員に対するターミナル内の地下サービス車路の通行止め情報、警備消防センターに対する止水板設置の業務連絡（各所の警備員が設置作業を行う）、そしてNAAグループ会社の設備系メンテナンス会社であるNATECHとNAFCOに情報共有がなされ、グループ会社社員が各電気室に防水シートを設置することとなっている。また、情報共有として施設保全部および広報部にもNOCから情報共有が行われる体制となっている。
