改善箇所説明図

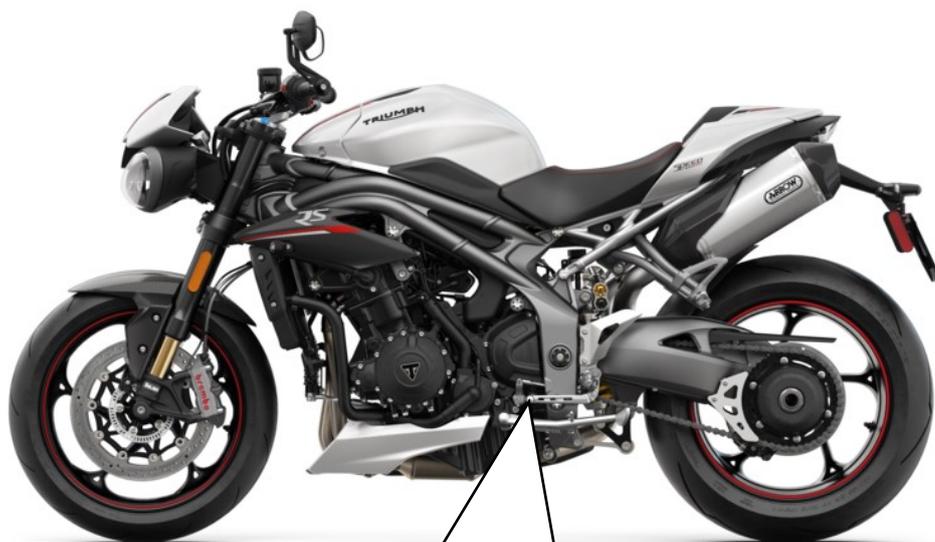
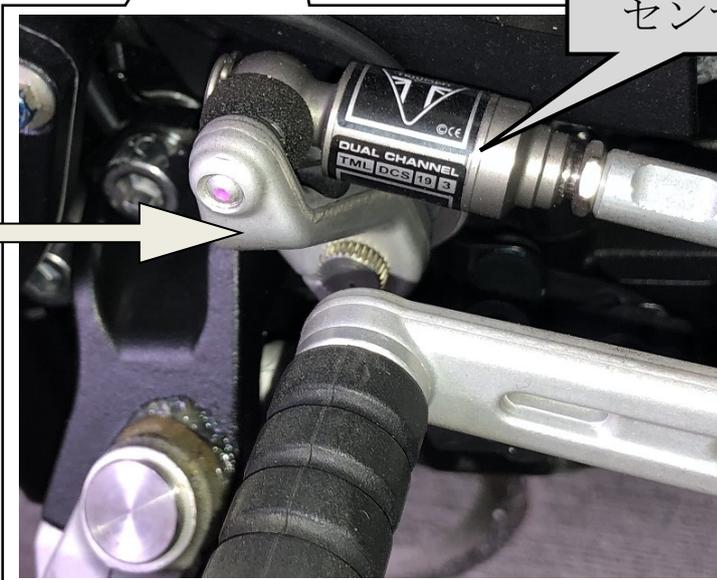
基準不適合発生箇所

注： は改善箇所を示す。

リンケージクランプ

センサー

クイックシフターキット装着車両において、リンケージクランプの形状が不適切なため、シフトアップの操作時にセンサーが当該クランプと接触するものがある。そのため、シフトアップが不完全となり、最悪の場合、ギア抜けして加速しない又は失速し、後続車に追突されるおそれがある。

全車両、クイックシフターキット装着の有無及びリンケージクランプの形状を確認し、対象のものはリンケージクランプを対策品に交換する。

識別： 対策後は車台番号の末尾付近に赤色のペイントマークを塗布する。
