改善箇所説明図

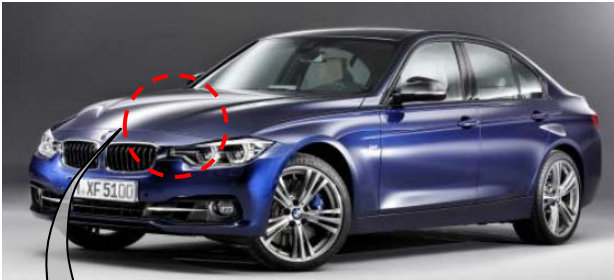
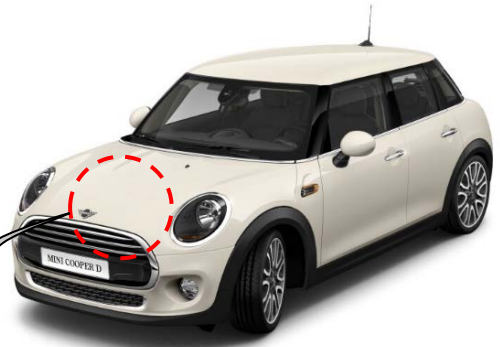
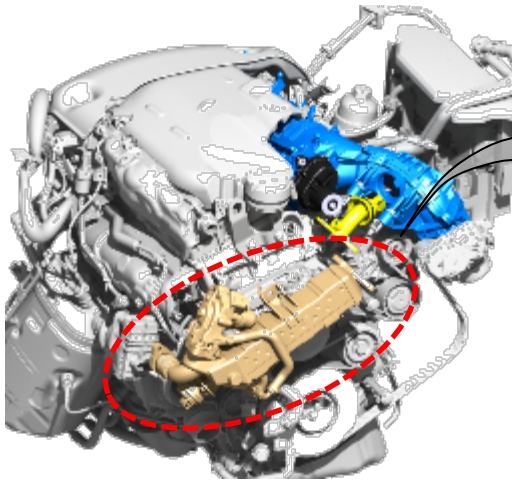
写真は左ハンドル車

基準不適合箇所

排気ガス再循環装置（EGR）モジュール

注) は、交換する部品を示す。

ディーゼルエンジンの排気ガス再循環装置（EGR）モジュールにおいて、排気ガス冷却装置の耐久性が不十分であるため、冷却水が漏れるものがある。そのため、排気ガスに含まれる煤が冷却水と混合して排気ガス再循環装置（EGR）モジュールの内部に堆積し、高温になった堆積物がインテークマニホールドに流入し付着して、インテークマニホールドが溶損すると、エンジン出力が低下するとともに、エンジン警告灯が点灯し、最悪の場合、火災に至るおそれがある。

全車両、排気ガス再循環装置（EGR）モジュールを対策品に交換する。なお、当該モジュールに不具合がある場合は、インテークマニホールドを新品に交換する。

識別：左フロントドアアロアヒンジ取り付けボルト（下側）の頭に白ペンを塗布する。
