令和元年度  
トーイングトラクター自動走行実証実験  
結果・進捗報告

国土交通省航空局

令和2年3月

# 空港制限区域内の自動走行に係る実証実験 実証実験結果報告

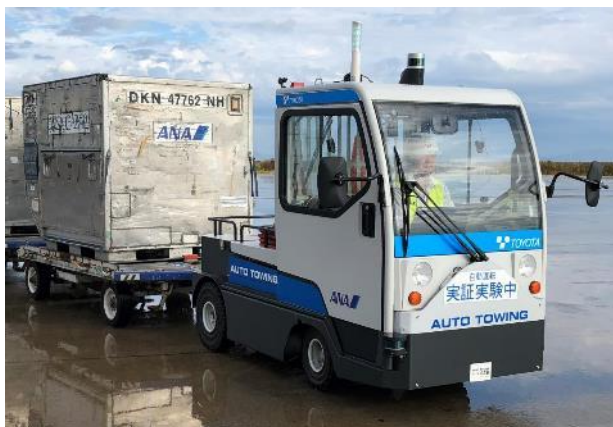
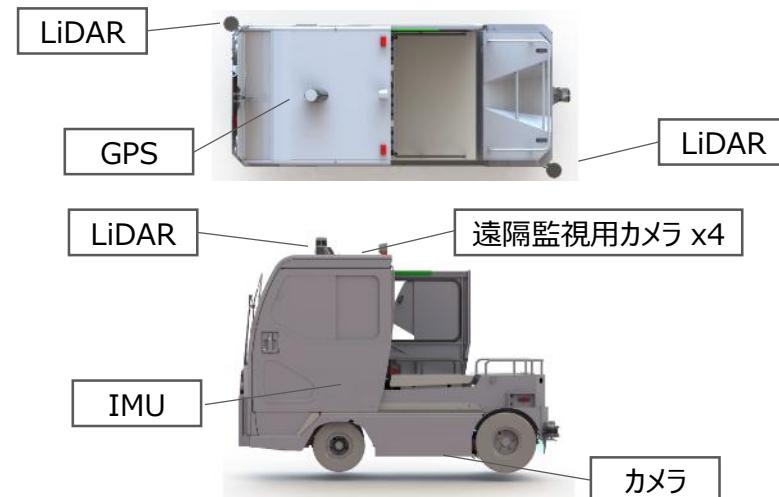
使用車両	SIMAI社製トーイングトラクター TE152
乗車定員	2名
全長/全幅/全高 [mm]	2853 / 1346 / 2300
車両重量	2280kg
ハンドルの有無	有

- 車両自律型
- 路面パターンマッチング、GPS、IMU等から得られるセンサ情報を統合し自己位置を推定
- LiDARにより車両周辺の障害物・車両・人を検知
- 緊急時対応のため、車載非常停止及び遠隔非常停止を具備

- 路面パターンマッチング用カメラ 1基
- 遠隔監視用カメラ 計4基
- LiDAR※1 計3基
- IMU※2 1基
- GPS※3 1基

車両外観写真

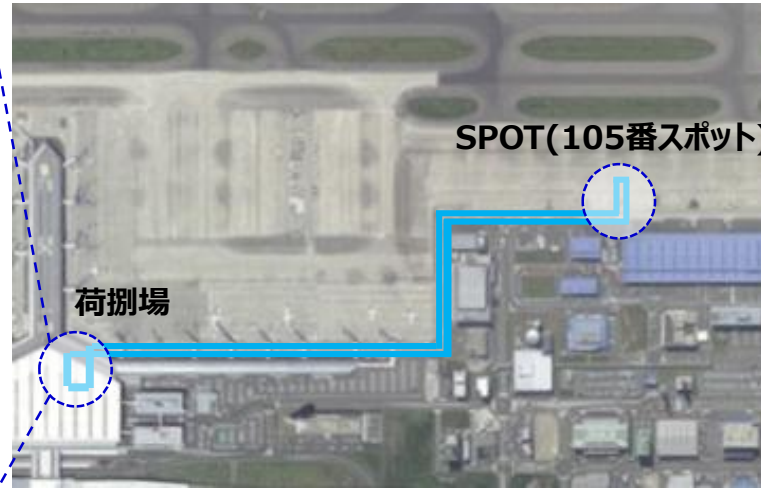
②走行経路ずれ発生場所

項目	発生箇所	状況	要因	備考
① 歩行者回避	荷捌場出口	天候：晴れ 路面：ドライ 内容：車両は停止位置①まで自動走行し、一旦停止。搭乗者2名で左右安全確認。左方から接近中の自転車を目視確認したが十分な距離があると判断し、自動発進操作を実施。ところが自転車が減速せず接近してきたためドライバーがブレーキ操作。停車。	走行経路外から近づく自転車に対して安全を重視して予防的に介入  ※手動でのブレーキ操作後、自転車通過まで7秒程度あったため十分距離は離れていたと思われる	混在環境下での優先ルールなど、作業者・有人車両との共存のためのルールが必要
② 走行経路ずれ	荷捌場内	天候：雨 路面：ウェット 内容：本来の経路より手前で操舵が開始されたためドライバーがブレーキを操作。停車。	以下2つ理由により、自己位置推定に誤差が発生。本来と異なる位置で操舵が起こった  • 雨により発生した轍が路面パターンマッチングに影響し、マッチングできない状態が発生 • 雨により滑りやすくなった路面でタイヤがスリップしオドメトリに誤差が発生	自動走行を継続した場合、以下どちらかの動作が発生したと推定  <u>マッチング不可区間が継続</u> • マッチング不可区間継続による自動停止機能が動作 • 自車前方の障害物を検知し、停止再マッチング発生 • 走行経路へ復帰

ドライバーが安全重視の判断に基づき予防的に介入。  
②については自動運転のまま、状況に応じて適切に動作できたと推定

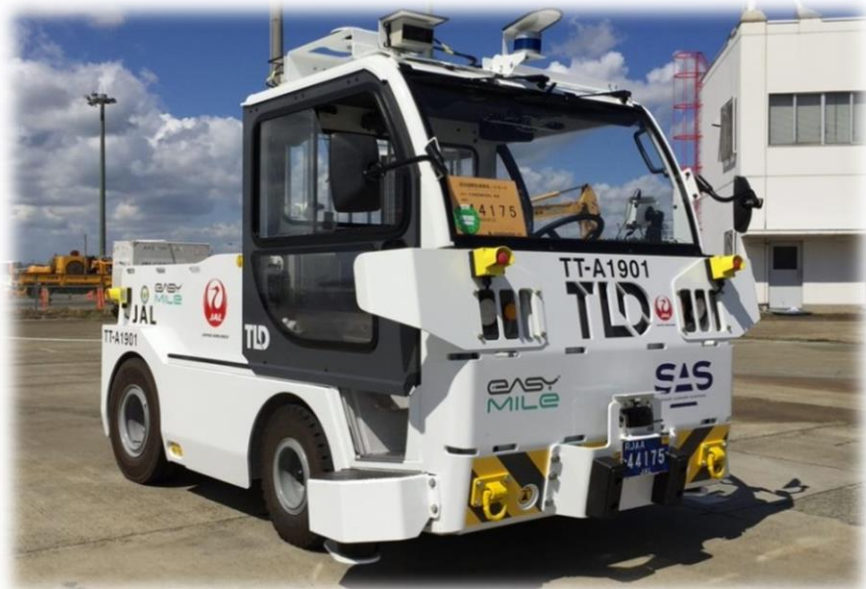
使用車両	TLD社製・TractEasy
乗車定員	2名
全長/全幅/全高 (m)	3.2/1.84/2.05
車両重量 (kg)	4,070
ハンドル有無	有

- 車両自律型
- Odometry (走行距離計)、IMU (慣性計測ユニット)、LiDAR、GPSを使用して自己位置推定を行い、設定経路上を走行する

- LiDAR (計5基)
- GPSアンテナ
- 4G/LTEアンテナ

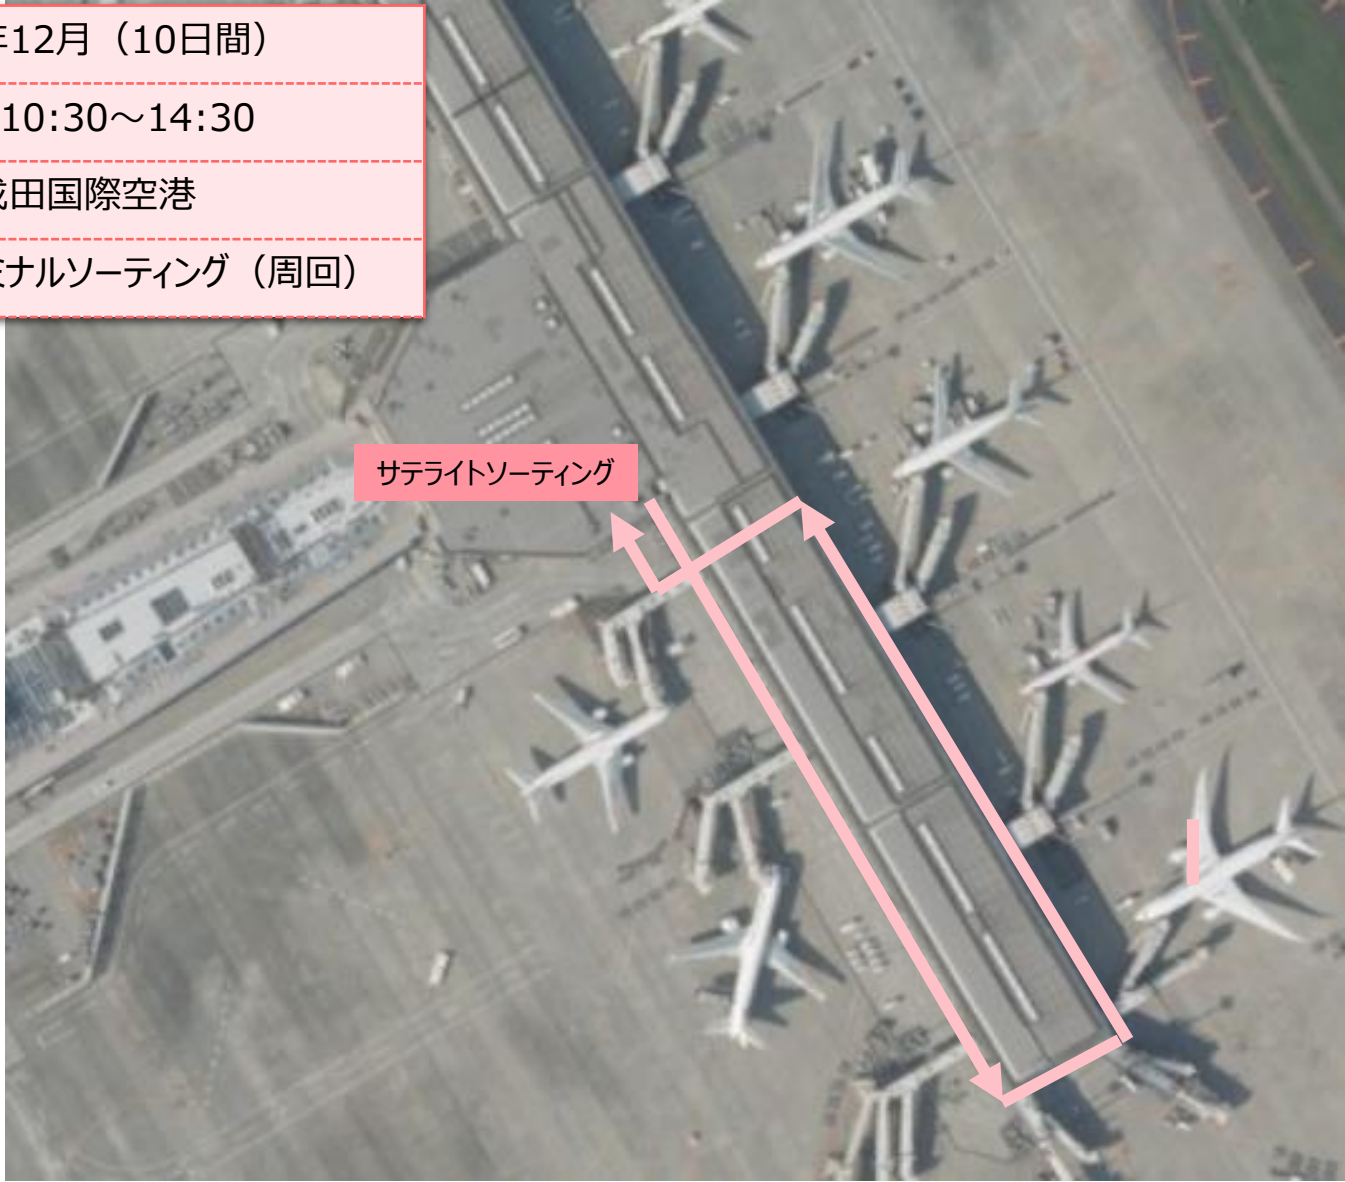
# 実証実験概要 (STEP 2)

実施日時	2019年12月 (10日間)
実施時間	各日 10:30~14:30
実施場所	成田国際空港
走行ルート	サテライトターミナルソーティング (周回)

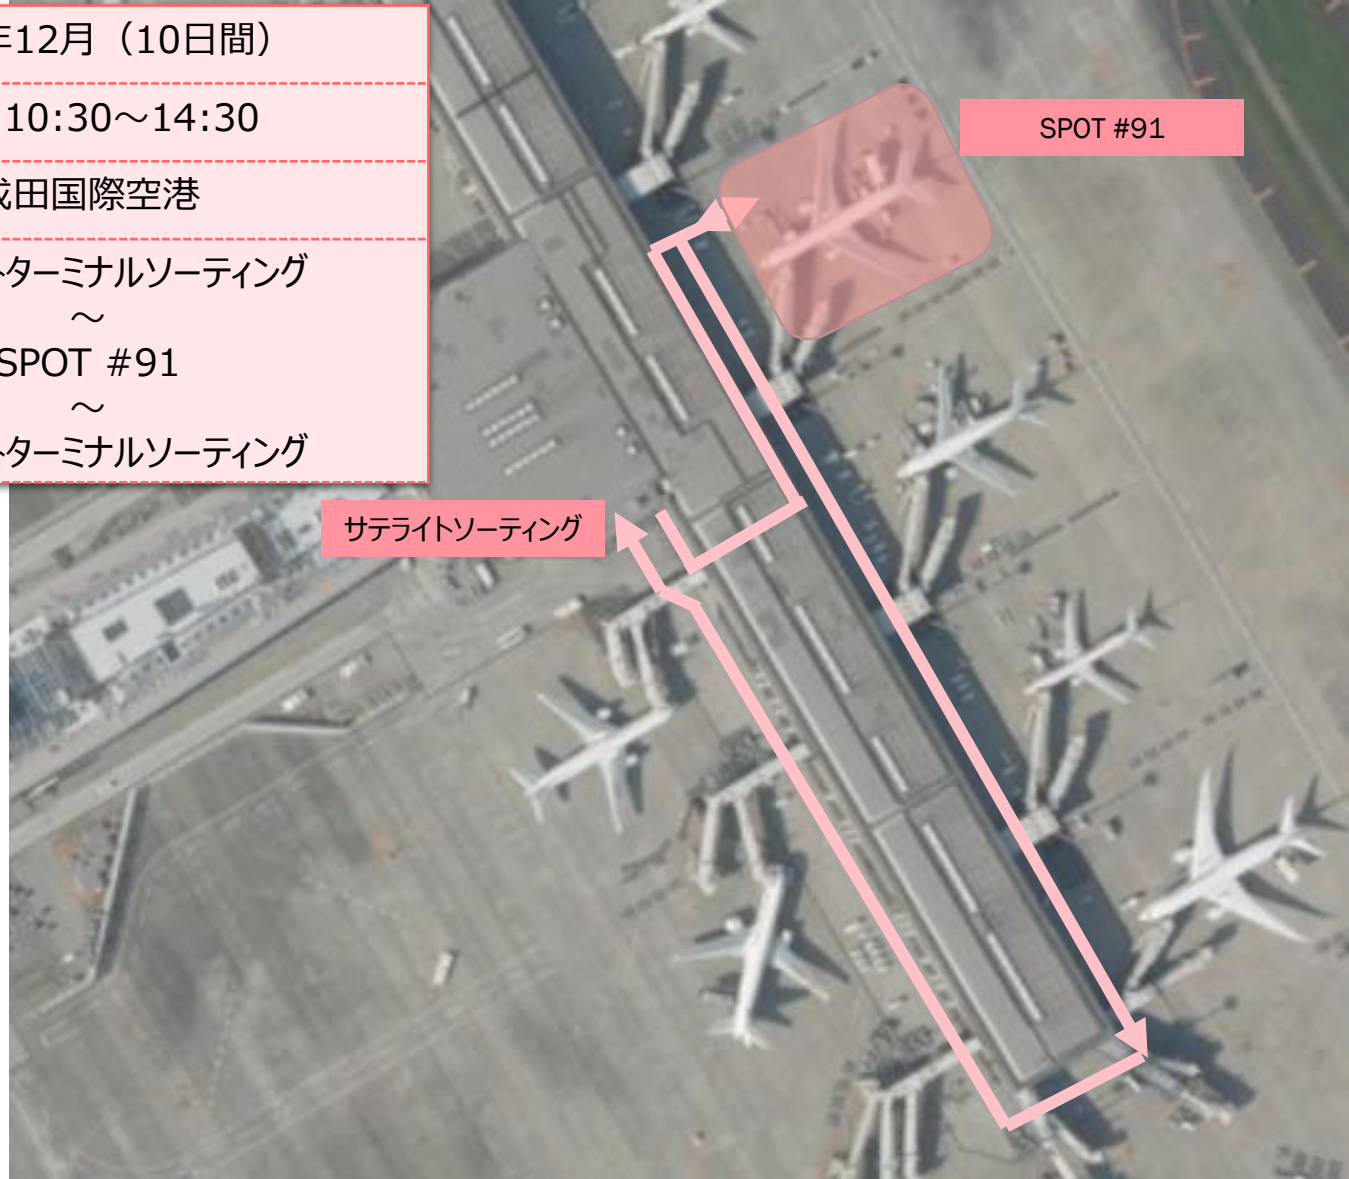
# 実証実験概要 (STEP 3)

実施日時	2019年12月 (10日間)
実施時間	各日 10:30~14:30
実施場所	成田国際空港
走行ルート	サテライトターミナルソーティング ~ SPOT #91 ~ サテライトターミナルソーティング

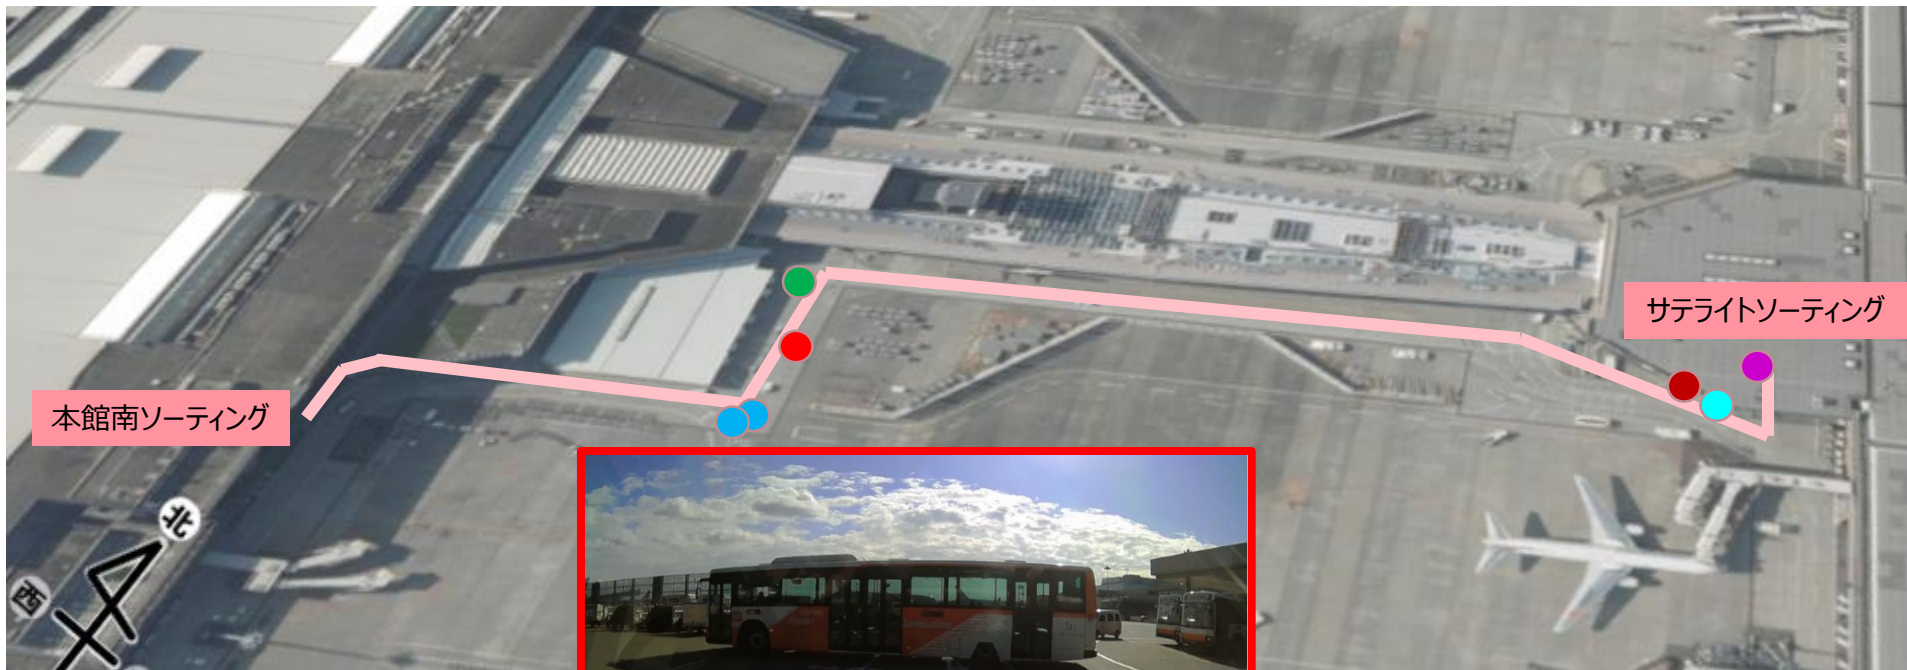
# 実証実験結果 (STEP 1)

- 自己位置推定 × 3
- 牽引制御機能エラー
- 慣性計測ユニットエラー

- 他車両による車線閉塞
- 他車両飛び出し
- 車両鉢合わせ
