改善箇所説明図

不具合の内容

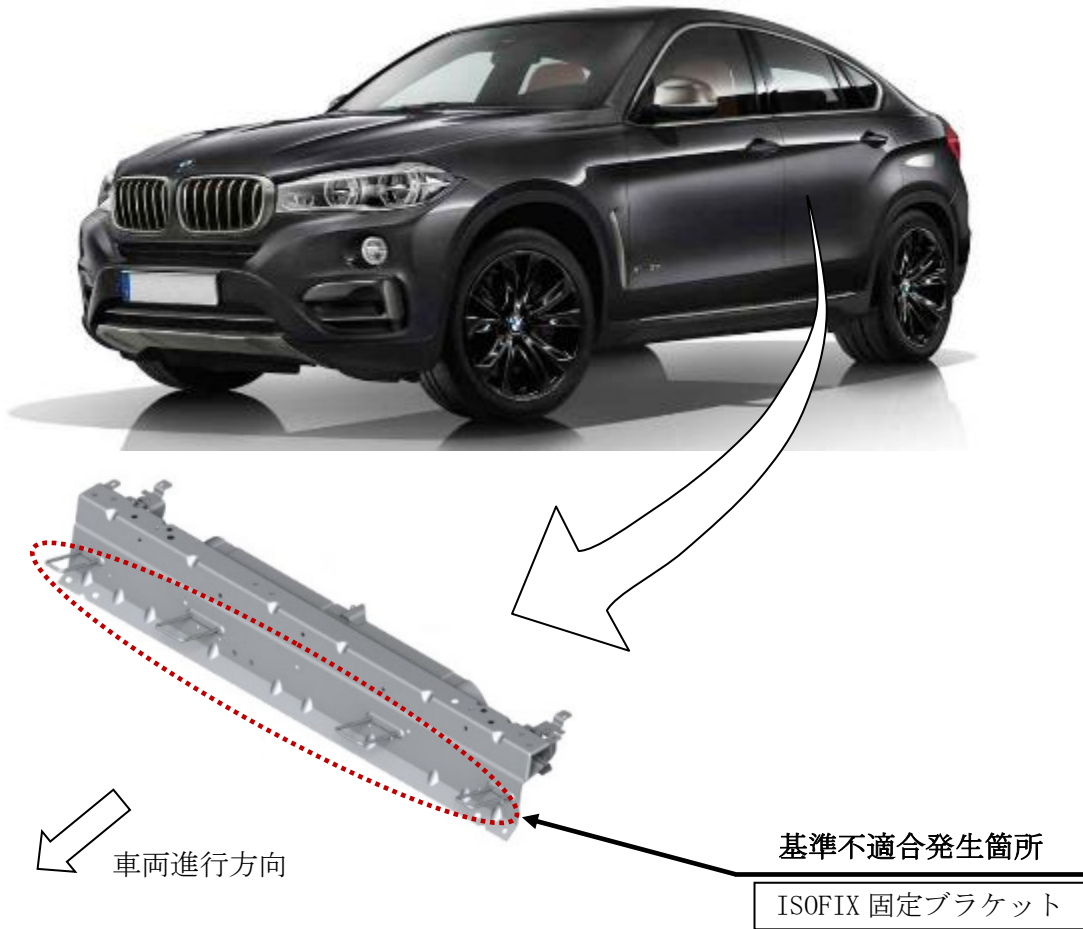
注) は、補強プレートを取り付ける部位を示す。

チャイルドシートを後部座席に据え付ける I S O F I X 固定ブラケットの耐久性が不足しているため、チャイルドシートを固定した状態で繰り返し負荷がかかると、当該ブラケットが破損することがある。そのため、チャイルドシートを適切に固定できなくなるおそれがある。

全車両、当該ブラケットに補強プレートを取り付ける。

識別：左フロントドアアロアヒンジ取り付けボルト（下側）の頭に白ペンを塗布する。
