改善箇所説明図

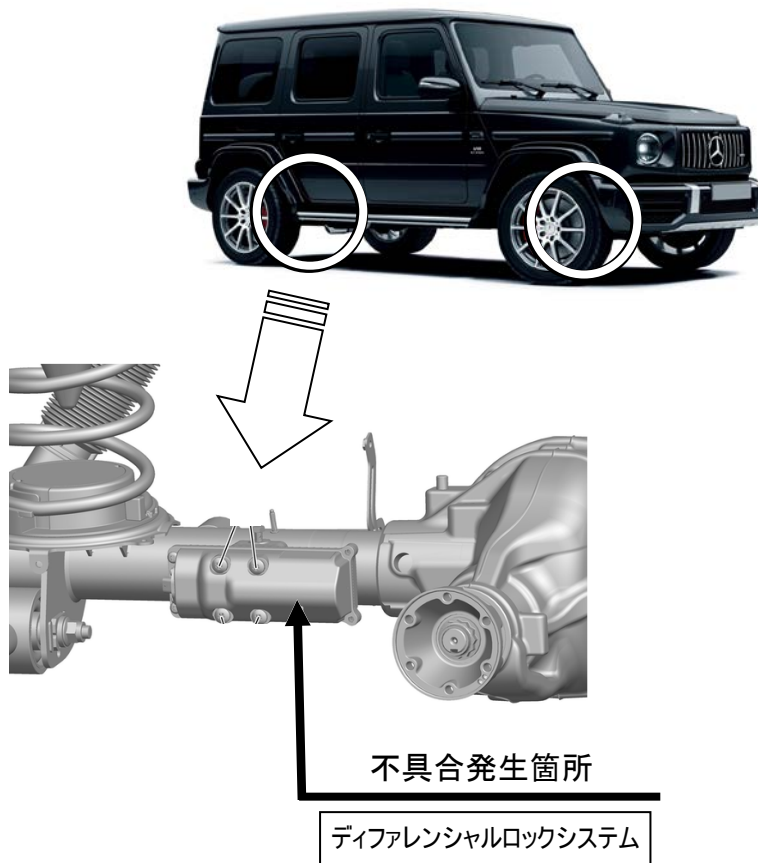
注: は対策品に交換する部位を示す

ディファレンシャルロックシステムにおいて、コントロールユニット内の構成部品の材料選定が不適切なため、アクスルオイルから発生するガスにより電気的な障害が発生することがある。そのため、警告灯の点灯と共に ABS や横滑り防止装置(ESP)の作動が停止して、最悪の場合、滑りやすい路面等で車両の挙動が不安定になり事故を起こすおそれがある。

全車両、前後軸のディファレンシャルロックシステムを対策品に交換する。

識別 : 車台番号の付近に黄色ペイントを塗布する
