## 改善箇所説明図

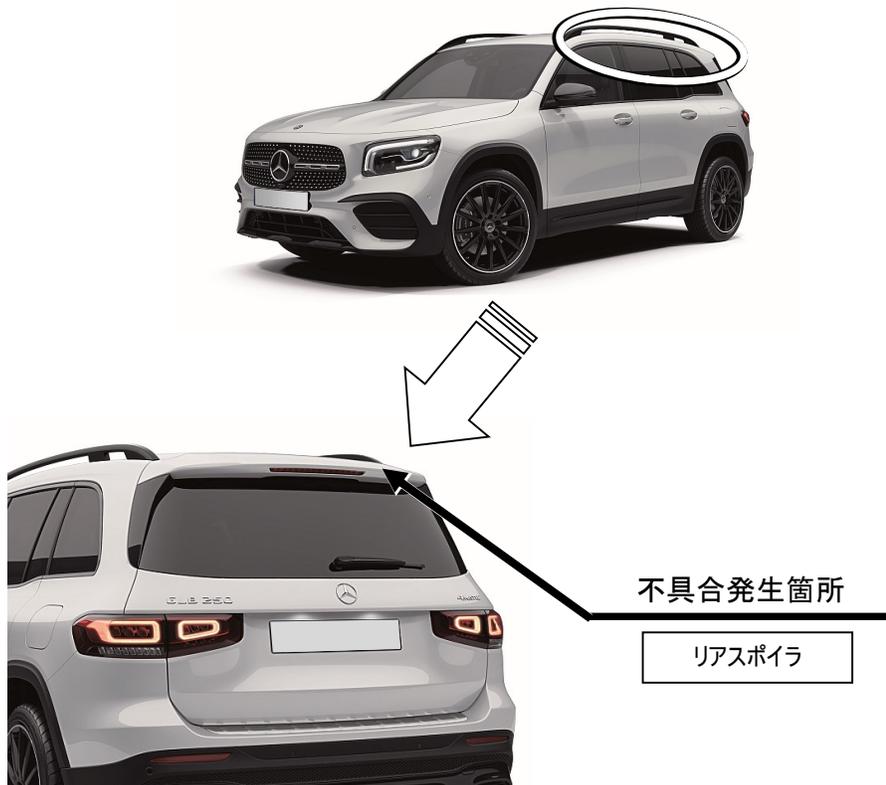
注:  は点検の結果により修正または交換する部位を示す

テールゲート上部のリアスポイラにおいて、構成部品製造時の溶着が不適切なため、適切に固定されていない、またはずれて固定されているものがある。そのため、浮きが生じ、またはテールゲートを開いたときにルーフに干渉し固定が外れ、最悪の場合、走行時に脱落して他の交通の妨げになるおそれがある。

全車両、リアスポイラの固定状態を点検し、不十分なものは修正する、または良品に交換する。

識別 : 車台番号の付近に黄色ペイントを塗布する
