改善箇所説明図

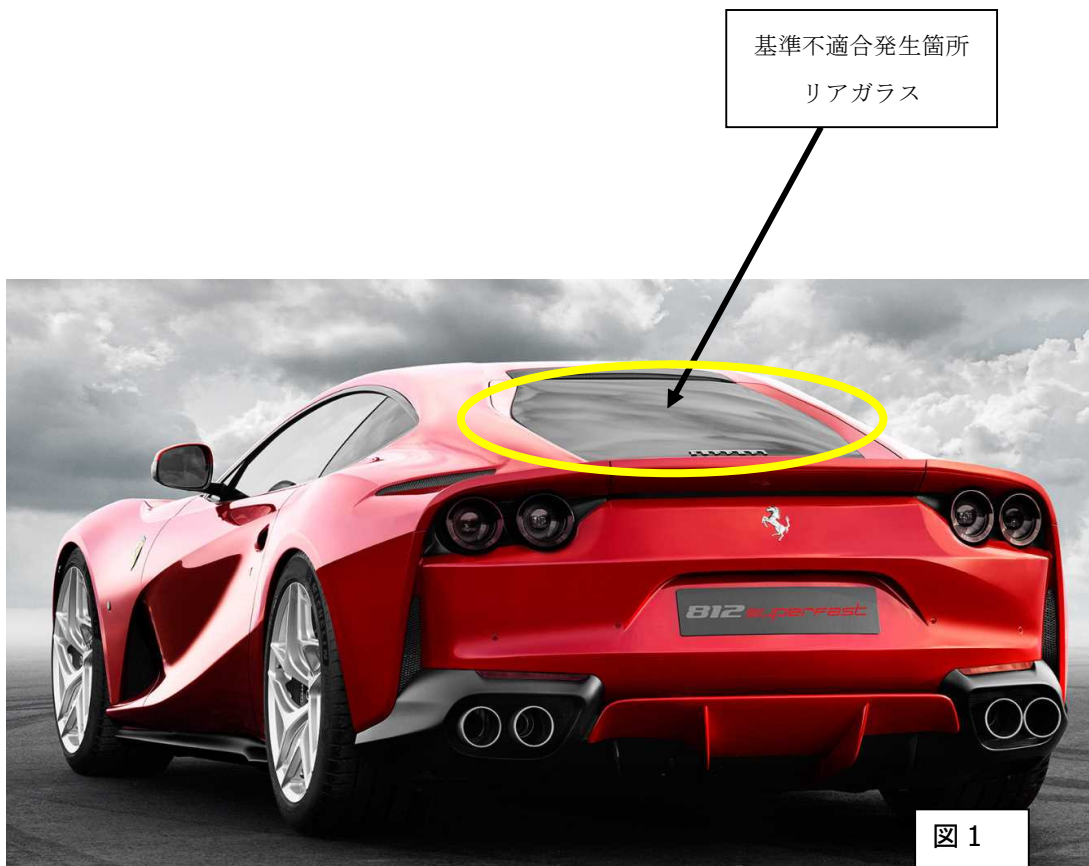
リアフードのリアガラスにおいて、ガラス接着面の清掃作業が不適切なため、リアガラスとリアフードが適切に接着されていないものがある。

そのため、走行振動等により接着が剥がれ、最悪の場合、走行中にリアガラスが脱落し、後続車両に事故が発生するおそれがある。

注： は交換部品を示す。

全車両、リアガラスを新品に交換し、適切に接着する。

識別：改善済車両には車台番号打刻の右側に黄色ペイントを塗布する。
