令和3年度建築基準整備促進事業

# P15「エスカレーター」の安全対策の検討」

一般財団法人日本建築設備・昇降機センター

エスカレーターのハンドレール（移動手すり）と転落防止柵等のすき間の寸法等、エスカレーターの周辺部の安全対策に関して、平20国交告第283号に規定されているが、構造基準に規定されていないものがあることから、定期検査基準の趣旨や要件を確認するとともに、設置事例をもとに問題点を整理し、定期検査基準の妥当性や構造基準整備の必要性等について実験等による検証を行い、適切な基準の整備に資する技術的資料を取り纏めた。

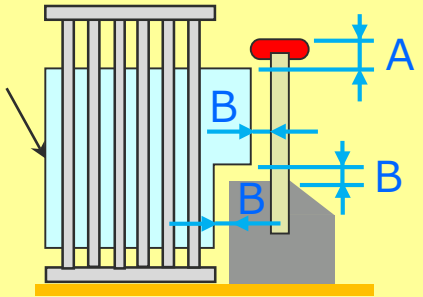
平12建告第1417号第1第三号 (竣工検査に関する <b>構造告示</b> )	平20国交告第283号 (定期検査に関する <b>検査告示</b> )
進入防止用 仕切板	(要求無し)	進入防止用 仕切板

<p>A: 50~150mm B: 100mm以下</p>
登り防止用 仕切板	(要求無し)	登り防止用 仕切板

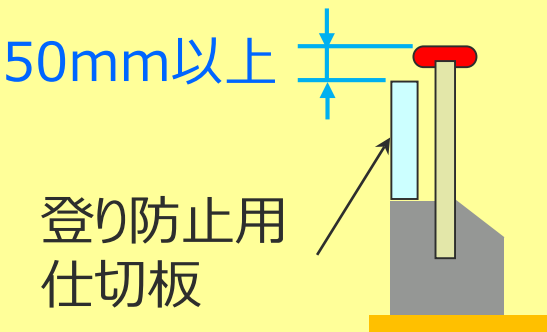
<p>50mm以上</p>

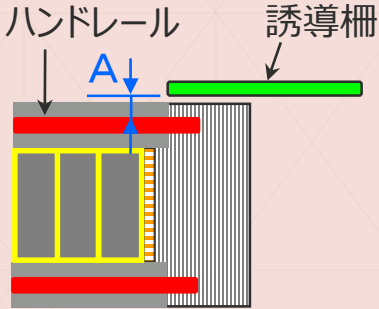
<p>Handrail (ハンドレール) and Guide Rail (誘導柵) are shown. A blue arrow labeled 'A' indicates the narrow gap between the handrail and the guide rail.</p>	<ul style="list-style-type: none"> <li>•利用者がスムーズに乗り降りするために誘導を目的として設置</li> </ul> <ul style="list-style-type: none"> <li>•狭すぎて利用者が挟まれる。</li> </ul>
誘導柵 (前方設置)

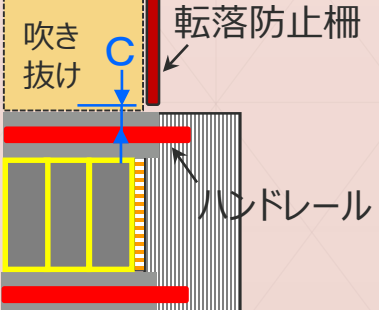
<p>Fall prevention rail (転落防止柵) and Handrail (ハンドレール) are shown. A yellow box labeled 'C' highlights the narrow gap between the handrail and the fall prevention rail, with the text '吹き抜け' (blow-through) next to it.</p>	<ul style="list-style-type: none"> <li>•吹き抜け等からの転落を防止。</li> </ul> <ul style="list-style-type: none"> <li>•狭すぎて利用者が挟まれる。</li> <li>•広すぎて通り抜けられる。</li> </ul>

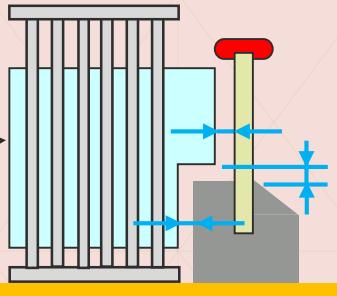
検討対象	定義	問題点
<p>進入防止用仕切板</p>

<ul style="list-style-type: none"> <li>・エスカレーターの乗降部に設置</li> <li>・エスカレーター横の壁、柵とエスカレーターの間に設置</li> </ul>	<ul style="list-style-type: none"> <li>・狭すぎて利用者が挟まれる。</li> <li>・広すぎて通り抜けられる。</li> </ul>
<p>登り防止用仕切板</p>

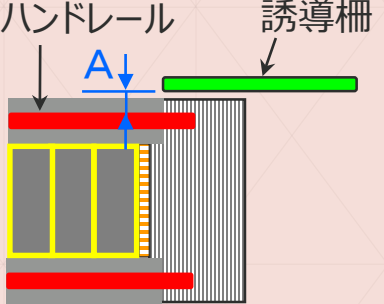
・狭すぎて利用者が 挟まれる。	・身体、頭部が挟まれ るすき間の範囲。
誘導柵 (前方設置)

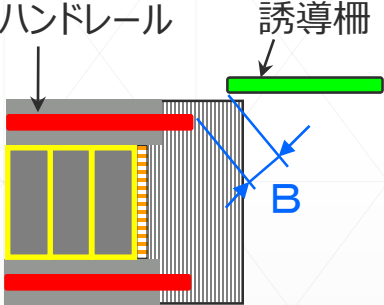
・狭すぎて利用者が 挟まれる。 特に頭部。	・同上
転落防止柵

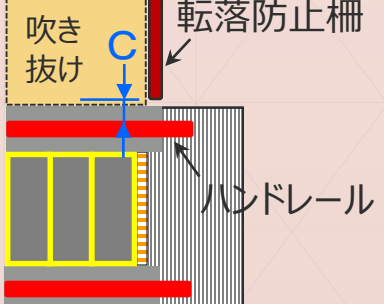
・狭すぎて利用者が 挟まれる。 ・広すぎて通り抜け られる。	・身体、頭部が挟まれ るすき間の範囲。 ・身体が通り抜けできる すき間。

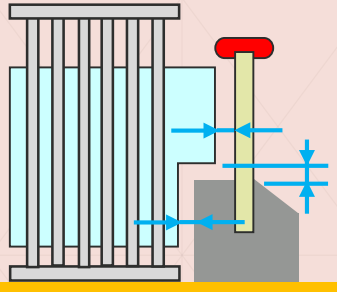
<ul style="list-style-type: none"> <li>・狭すぎて利用者が挟まれる。</li> <li>・広すぎて通り抜けられる</li> </ul>	<ul style="list-style-type: none"> <li>・身体、頭部が挟まれるすき間の範囲。</li> </ul>
<p>登り防止用 仕切板</p>

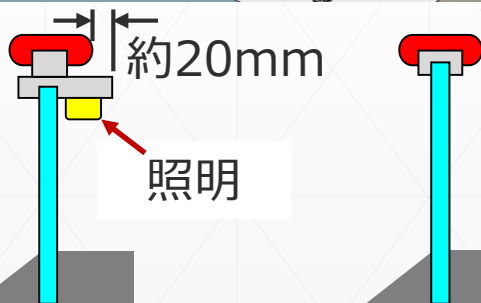
誘導柵は前後左右に移動可能

欄干照明有り

欄干照明無し

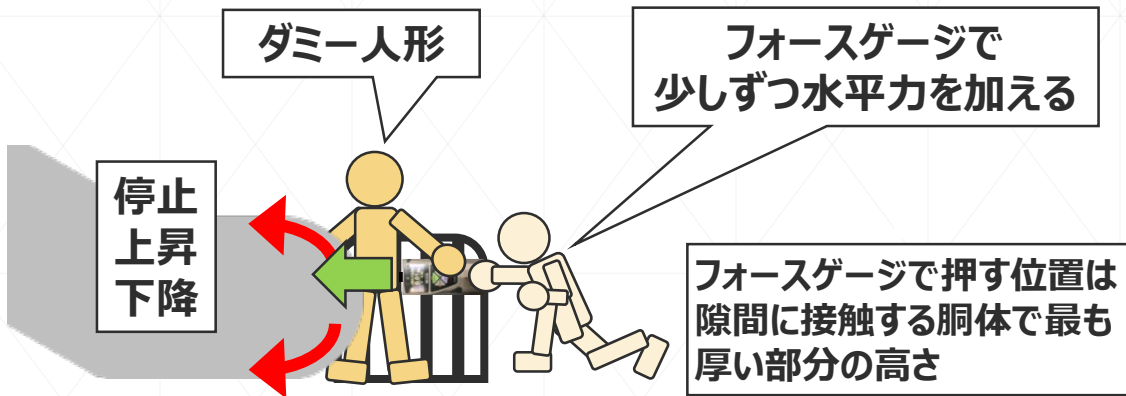
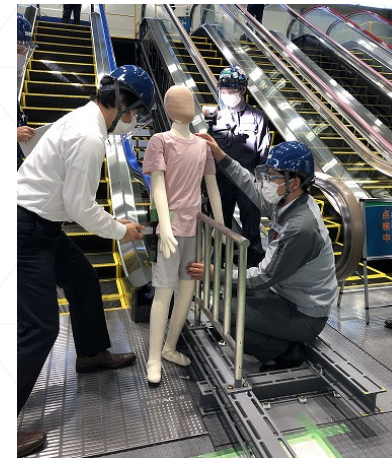
## (1) 身体が挟まれるすき間範囲の検証

## 実験の様子

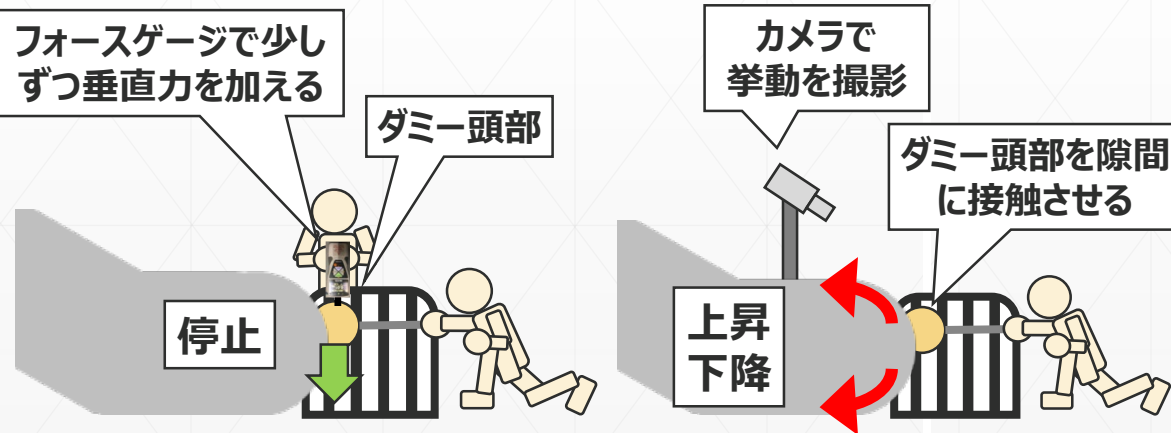
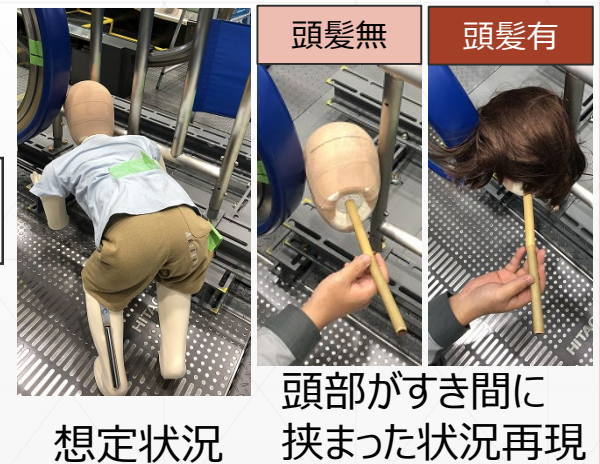
## (2) 頭部が挟まれるすき間範囲の検証

## 実験の様子

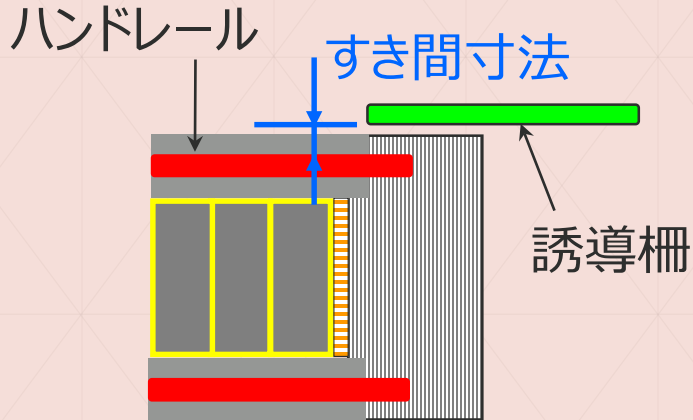
## 5-4. 身体の挟まれ実験結果（ハンドレールと誘導柵）

<ul style="list-style-type: none"> <li>○ : 入り込まない</li> <li>△ : 少し入り込む又は押し続けると通過</li> <li>× : 入り込んで停滞</li> <li>◎ : 荷重をかけず通過</li> </ul>

### 誘導柵（欄干照明無し）の検証結果

ダミー人形	挟まれ部位	すき間寸法【単位：mm】					
		80	100	120	140	160	180
3歳	臀部(150mm厚※1)	○	○	×	△	◎	◎
7歳	臀部(160mm厚※1)	○	○	×	×	×	◎
11歳	臀部(170mm厚※1)	△	△	×	△	×	◎
成人	大腿部(159mm厚※2)	△	△	×	×	×	◎

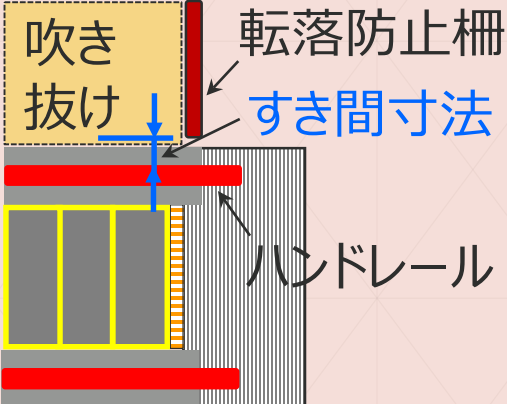
# 5-4. 身体の挟まれ実験結果（ハンドレールと転落防止柵）

<ul style="list-style-type: none"> <li>○：入り込まない</li> <li>△：少し入り込む又は押し続けると通過</li> <li>×：入り込んで停滞</li> <li>◎：荷重をかけず通過</li> </ul>

## 転落防止柵（欄干照明無し）の検証結果

ダミー人形	挟まれ部位	すき間寸法【単位：mm】					
		80	100	120	140	160	180
3歳	臀部(150mm厚※1)	○	○	○	×	◎	◎
7歳	臀部(160mm厚※1)	○	○	×	△	△	◎
11歳	臀部(170mm厚※1)	△	×	×	△	△	◎
成人	大腿部(159mm厚※2)	△	△	×	△	△	◎

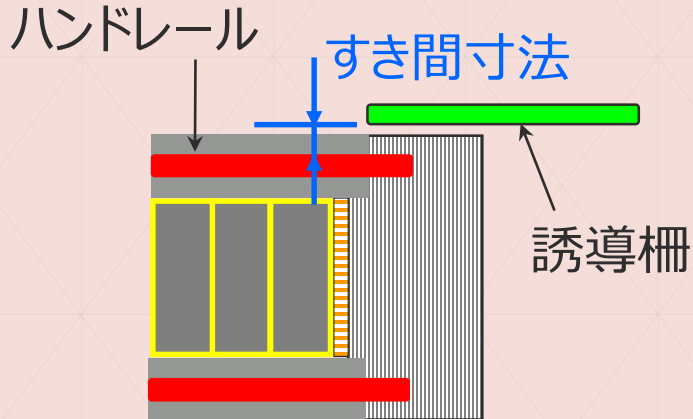
## 5-4. 頭部の挟まれ実験結果

<p>ハンドレール</p> <p>すき間寸法</p> <p>誘導柵</p>	<p>○ : 入り込まない</p> <p>△ : 少し入り込む又は押し続けると通過</p> <p>× : 入り込んで停滞</p> <p>◎ : 荷重をかけず通過</p>

### 誘導柵（欄干照明有り）の検証結果

ダミー人形	挟まれ部位	すき間寸法【単位：mm】					
		120	128	130	134	137	150
11歳	頭髪無し (頭幅137mm※3)	○	×	×	×	◎	◎
11歳	頭髪無し (頭幅137mm※3)	○	×	×	×	◎	◎

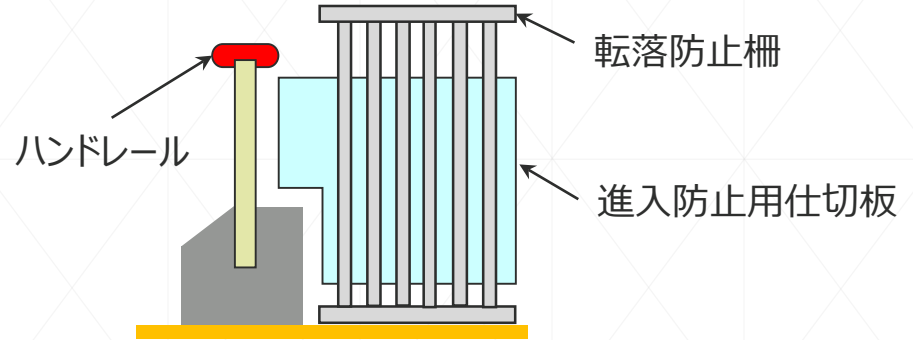
# 5-5. 実験結果考察 (ハンドレールと転落防止柵)

挟まれ対象		対象範囲の設定根拠
年齢	7歳以下	悪戯が起因と考えられ、注意が散漫な低学年(7歳以下)を想定
部位	胸部 頭部	<ul style="list-style-type: none"> <li>重症化する可能性がある頭部又は胸部とした</li> <li>頭部は常に進行方向を向いていると想定し、頭幅を基準とした</li> </ul>

- 転落を防止する目的で設置される設備であるため、**上限値が必要**
- エスカレーターと転落防止柵との間には進入防止用仕切板（樹脂製）を設置する必要があるが、仕切り板の拡大化は、設置方法が困難となることから、**隙間上限値は、200mm以下が妥当**

区分	(C) 隙間
基準改訂案	160～200mm
