# 空港舗装における加熱アスファルト混合物による

## 表面処理工法の適用

日本道路株式会社 弓木 宏之  
福島 純司  
仙台国際空港株式会社

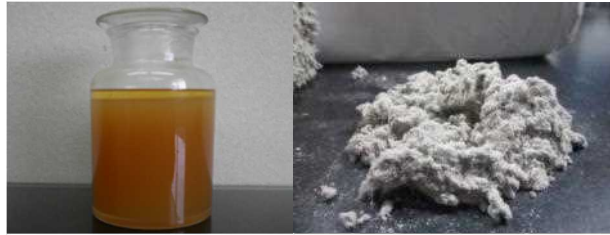
写真- 1 特殊添加剤

- ・ 改質Ⅱ型バインダの使用（耐流動性）
- ・ SBS樹脂、植物繊維ファイバの添加（耐ひび割れ抵抗性）
- ・ 最大粒径 5mm、中温化剤の使用（薄層施工に対応）

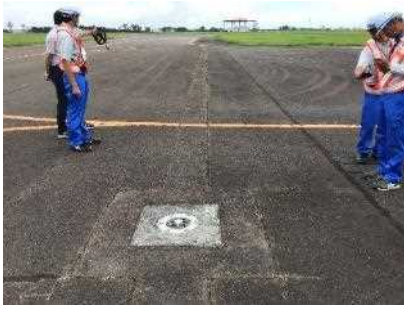
写真- 4 施工前状況

試験施工前の状況を写真- 4に示し、施工のフローを図- 7に示す。

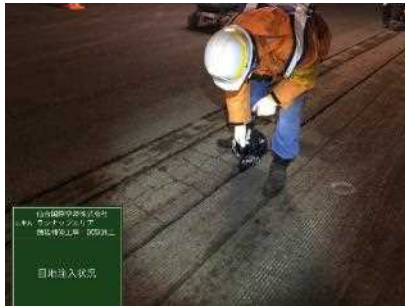
写真- 5 目地注入

該当箇所は、施工後の段差をなくすために切削を実施した。また、埋設管施工部の施工ジョイントが広がっているため切削後にクラック抑制シート敷設箇所とクラック注入工を分けて施工を実施した(写真- 5,写真- 6)。薄層舗装加熱アスファルト混合物とクラック抑制シートとのクラック抑制効果の比較を併せて実施した。

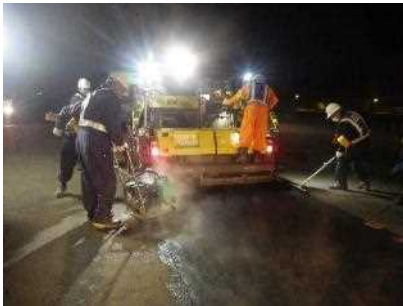
写真- 7 施工状況

施工は、通常の汎用フィニッシャ、3t コンバインドローラおよびタイヤローラの編成で行った。10月の夜間での施工（気温 11℃）であったため、混合物温度の低下による締固め不足が懸念されたが、中温化効果のある特殊添加剤により混合物の締固め度は十分に確保できた。施工後の舗装表面の状態は緻密な状態を確保することが出来良好な状態であった。
