空港制限区域内における自動走行の実現に向けた実証実験

実証実験結果報告

2021年12月16日

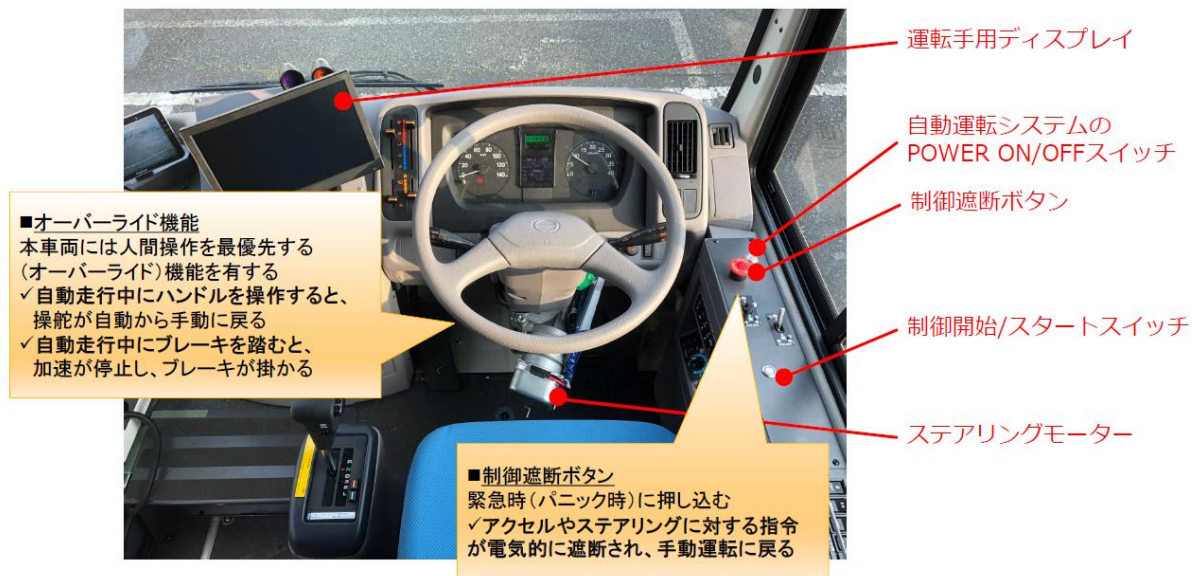
車両概要

使用車両	日野自動車製小型バス・ポンチョ
乗車定員 (本実証実験時)	10名(着席9名、立席1名)
全長/全幅/全高 (mm)	6,990/2,260/3,100
車両重量(kg)	7,840
ハンドル有無	有
走行制御技術の概要	<ul style="list-style-type: none"> ・車両自律型(遠隔制御による走行) ・遠隔から「発車」、「徐行」、「緊急停止」の操作を実施 ・GNSS、SLAMによる自己位置推定

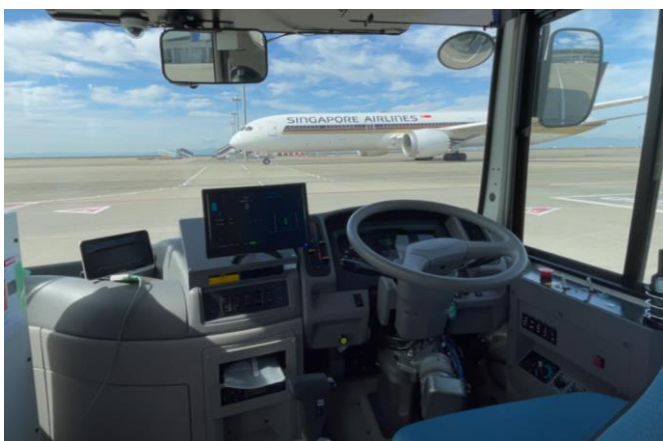
サービスレーン通行時(運転席無人で通行)
