# 関西国際空港防災機能強化対策 におけるA滑走路嵩上げ工事について

関西エアポート株式会社  
基盤技術部 関空基本施設グループ  
坂本 岳志

本工事は、関西国際空港において2018年9月の台風21号による被災を受けて取り組んできた防災機能強化対策事業のひとつであり、嵩上げた護岸に対する制限高さの確保を目的とした大規模な滑走路嵩上げ工事である。特徴として、日々復旧を前提としたアスファルト混合物による嵩上げ、大粒径アスファルト混合物の使用、仮設アスファルトプラントによる出荷、コンクリート舗装区間の嵩上げ、コロナ禍で航空需要が低迷しているなかでの施工条件の最適化などが挙げられる。以上のような様々な取り組みを実施し、航空灯火の復旧を含めた一連の工事について2022年10月に完了することができた。本報告においては、滑走路嵩上げの必要性から計画、工事实績など一連の内容を述べる。

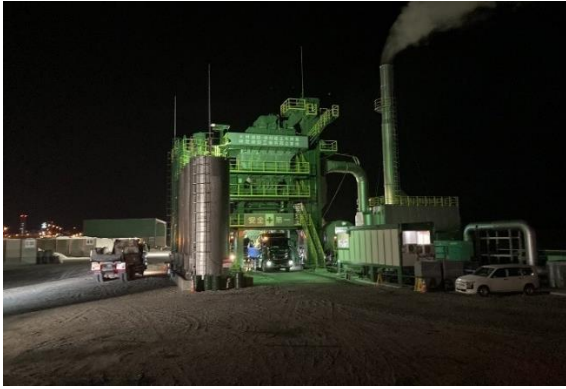
図-3 仮設アスファルトプラント

本工事では、総量20万トンもの大量のアスファルト混合物が必要であったことから、材料の安定供給や施工効率化に伴う品質確保を目的とし、空港内に仮設アスファルトプラントを設置して出荷することとした。主要材料となる骨材は海上輸送し、空港の海上アクセス地区から搬入することとした。

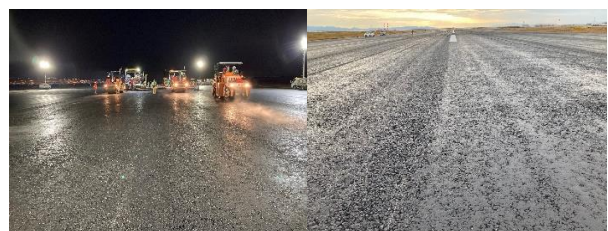
図-9 大粒径アスファルト混合物 施工状況

- ・最大3層に分けて施工し、一層当たりの厚さは6~12cmで施工
- ・仮設アスファルトプラント出荷能力(180t/h)を考慮し、アスファルトフィニッシャー2台での同時施工
- ・日々交通開放を行うため舗装終点部は1.0%の縦断勾配で擦り付けを実施

施工当初、締固め密度など所定の品質は満足しているものの表面の仕上がりが相対的に粗い箇所が見受けられた。そのような箇所は各施工レーンの端部で見受けられる傾向がありフィニッシャーの特性上材料の偏りが発生してしまう可能性が考えられた。そのため、混合物敷き均し時に材料の偏り具合を目視確認し、相対的に粗い箇所には細粒分を補足して転圧する対策を行った。

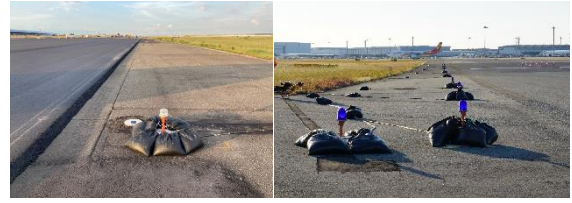
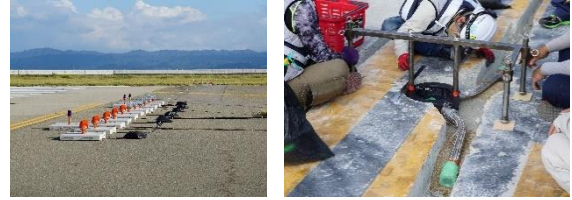
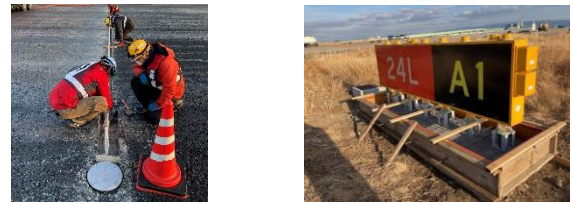
図-19 航空灯火工事 施工状況

舗装嵩上げに伴い一時的な撤去・復旧に留まらず、嵩上げ量に応じた間座の設置や、完了後のメンテナンス性も考慮し基台・配管の再設置を実施した。基台・配管は基本的に下部基層完了後に設置し、その後表層を施工するような手順となるため、舗装工事との綿密な工程調整が必要であった。また、着陸帯内に設置されている誘導案内灯などの施設も嵩上げを実施した。

今回、関連する灯火工事は舗装工事とは別契約での体制であったが、舗装嵩上げに伴う基台・配管の設置や埋込型滑走路灯の連続消灯を避けるための一時復旧、着陸帯内の航空灯火施設嵩上げ等、綿密な工程調整が必要となった。そのため、良好時の施工者及び発注者同席の工程会議等を行い、それら課題に対応した。

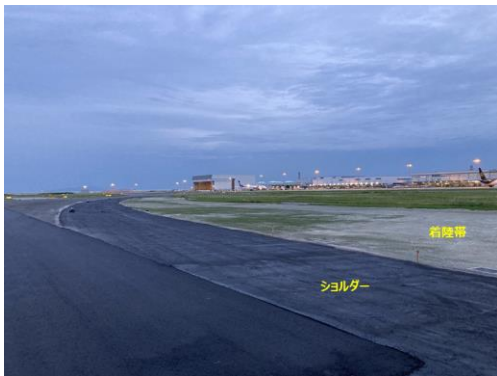
図-18 ショルダー・着陸帯嵩上げ状況

滑走路嵩上げの擦り付け影響範囲に含まれるため、ショルダー、着陸帯の嵩上げも実施した。滑走路本体も含めた施工順序は以下の通りである。

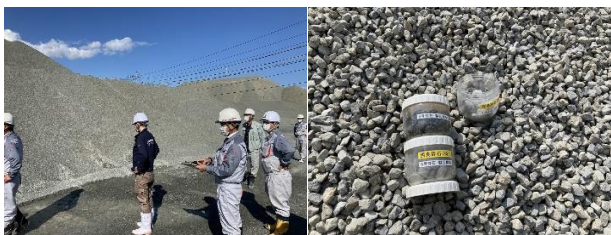
図-21 骨材採取場所の現地確認、サンプル比較

段階	取り組み内容
材料搬入時	骨材採取場所の現地確認(1 回/月)
	サンプルとの比較(毎船)
施工時	ウェブカメラによる状況確認
	外部機関による管理状況確認
舗設後	抜き打ちコア採取による密度試験

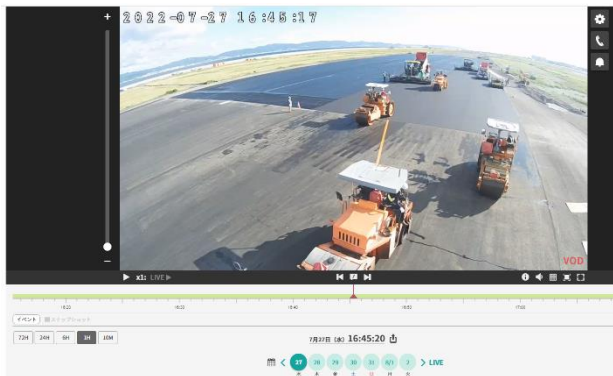
図-22 ウェブカメラ映像（舗設箇所）

ウェブカメラは、舗設箇所、プラント試験室、プラント混合物出荷部に設置し監督員が管理状況を常に確認できる状況であった。
