中部国際空港 滑走路舗装延命化対策の取組み

中部国際空港施設サービス株式会社 エアサイド施設部 矢田好輝
ニチレキ株式会社技術研究所 田中伸介、日本工営株式会社名古屋支店 浜昌志

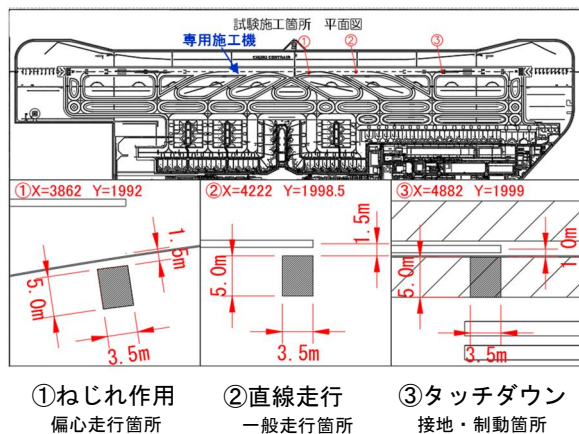
図-5 滑走路試験施工位置

滑走路では 2020 年 8 月に航空機、気象条件による耐久性の確認を目的として $L=3.5\text{m}, W=5\text{m}$ を 3 箇所で行った。また、2021 年 10 月に実際に施工に用いる専用施工機で施工速度や仕上がり等の施工性確認を目的として $L=16\text{m}, W=45\text{m}$ の規模で施工した。

2020 年 8 月の試験施工では、航空機の影響で表面処理の耐久性変化があるかを確認するために、①ねじれ作用（高速離脱誘導路交差部の偏心走行箇所）、②直線走行（一般走行箇所）、③タッチダウン（接地・制動がある箇所）の 3 箇所で行った⁴⁾。

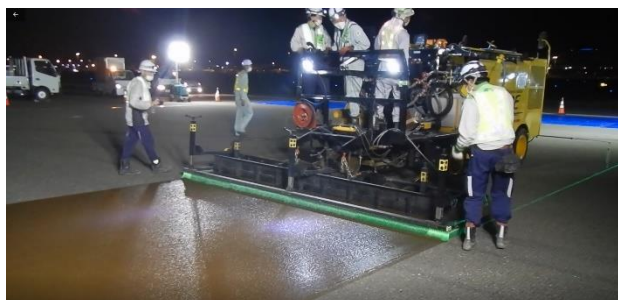
写真-5 専用施工機による塗布状況

表面処理塗布は施工機械内部のミキサーで、アスファルト乳剤、骨材、水、添加剤を混合後、施工機械後方より混合物を排出し敷均した。

- 塗布後、タイヤローラによる転圧が可能と判断された硬化時間は約30分であり、90分以内に硬化が確認された。（気温14～16℃）
- 養生終了は、指で擦っても剥がれない状態であることを確認し、交通開放した。
- 混合材の品質管理は、現地でコーンフロー試験を実施し、フロー値は1日目が直径23.5cm、2日目が27.5cmであり、規格値（直径15～35cm）を満足した。
- 塗布量は、1日目が1.77kg/m²、2日目が2.07kg/m²、全施工面積当たりでは2.01kg/m²であった。材料ロス率は、1日目、2日目とも24.8%であった。
- 出来形は、転圧後、針入式膜厚計を用いて塗膜厚さを測定し、1日目1レーンが1.3mm、2レーンが1.3mm、2日目1レーンが1.3mm、2レーンが1.6mmで規格値（1mm以上）を満足した。
