# 自動運転トローイングトラクター 実証実験結果

第17回空港制限区域内における自動走行の実現に向けた検討委員会  
AiRO株式会社 羽田空港での実証実験結果報告

# 11/27(月)走行中に起こった事故について (概要)

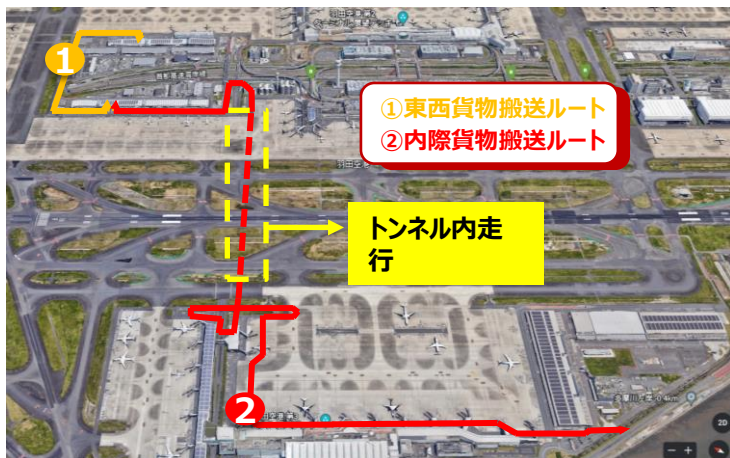
<走行ルート>

実施日時	2023年10月～11月
実施場所	東京国際空港（羽田空港）
走行ルート	東貨物地区～西貨物地区ルート 国内線～国際線ルート
使用車両	RoboCar Tractor 25T
牽引コンテナ数	6台
自動運転レベル	Lv.3
実施者	AiRO株式会社
協力会社	日本航空株式会社

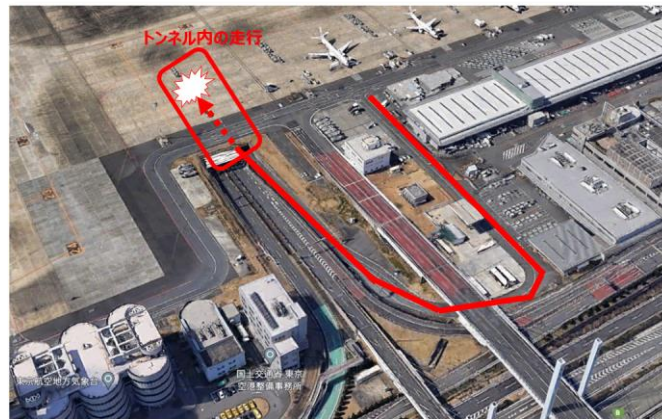
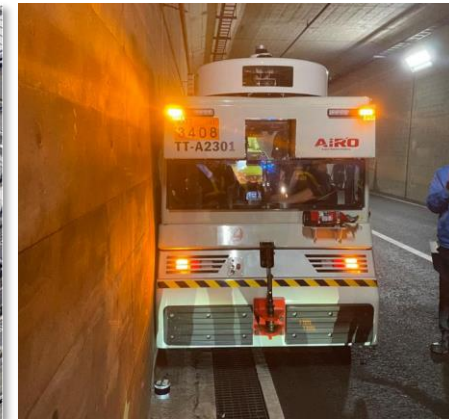
ノーストンネルを国内線側から進入し約200m弱進んだ  
地点まで順調に自動運転を継続していたものの、  
システム上で自己位置推定結果を誤検知。  
ハンドルが大きく左側に操舵されトンネル内の左側に接触

時	分	秒	内容
14	12	43	ノーストンネルを国内線側から進入し約200m地点、 <u>ステアリングが急に大きく左に切られた</u>
14	12	43.5	ステアリングの舵角がピークを向かえ、その後元に戻り始める
14	12	44.0	ステアリング角がほぼ0度に戻る同時に車体の一部 <u>(左LiDAR)が壁に接触、直後に急減速を始める</u>
14	12	44.5	接触位置から約2m進行方向に進んだ位置で車両がほぼ停止

急操舵⇒左側壁と接触  
まで約1.0秒

トンネル内を正しく直線で自動走行していたものの、システム上の自己位置が大きく右側にジャンプ

車両が元のルートの戻ろうと大きく左側に急旋回（最大角度：14.6度）

ドライバーのオーバーライドが間に合わずトンネル内左側壁と接触（接触時の車両速度：14.6km/h）

⇒誤った自己位置推定によって正しい走行位置よりも大きく右側を走行しているとシステムが誤認識した

①精度の低い自己位置推定結果が導かれた際の、内部制御機能がなかった

②急操舵に対する制御機能がなかった（現在の運用では急操舵による危機回避は不要と認識）

③ドライバーの介入が間に合わなかった

- ・ 自己位置推定の結果統合時に信頼度の低い自己位置推定結果は採択しないようにパラメータ変更を行う
- ・ 自己位置推定結果を監視し、連続性がないなど妥当性の低い自己位置推定結果が得られた場合は異常値として判断し車両を停止させる機能を追加する

- ・ 急激なステアリング制御値を監視し、異常値として判断、急操舵させずに車両を停止させる機能を追加する

- ・ 運転手の操作量検出のためトルクセンサーをステアリングシャフトに搭載する
- ・ 設定した値以上のトルク入力を検知した際、自動運転から手動運転に切り替え、即座に運転手の操作に従うような設計とする
