赤外線路面点検車導入による点検業務の高度化と展望

エアポートメンテナンスサービス株式会社

土木事業部 土木保全課

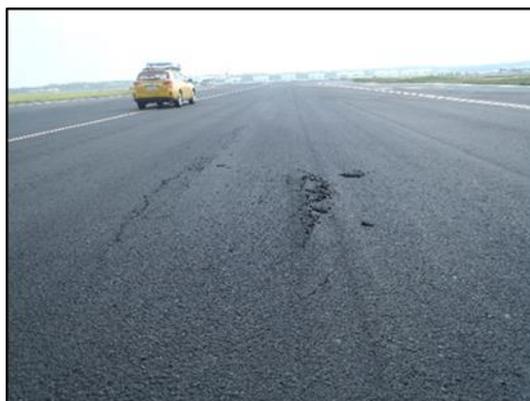
成田国際空港では、2014年6月に舗装内部の変状に起因する突発的な舗装破損が運用時間中の誘導路で発生し、一時当該誘導路が閉鎖される事案が発生している（図-3-2）。当該事案を受け、舗装内部の変状を把握する技術に着目したのが赤外線路面点検車導入のきっかけである。

図-3-2 舗装内部の変状に起因する舗装面破損

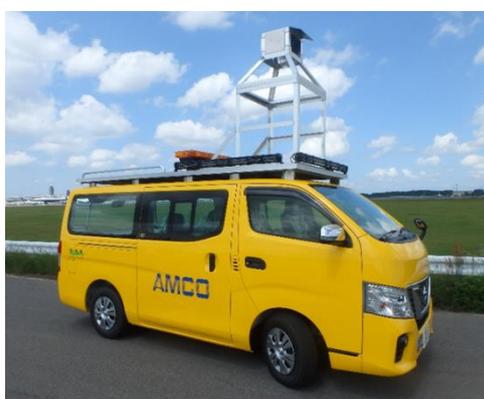
赤外線路面点検車の外観を図-3-4-1に、基本諸元を表-3-4に記す。

図-3-4-1 赤外線路面点検車外観

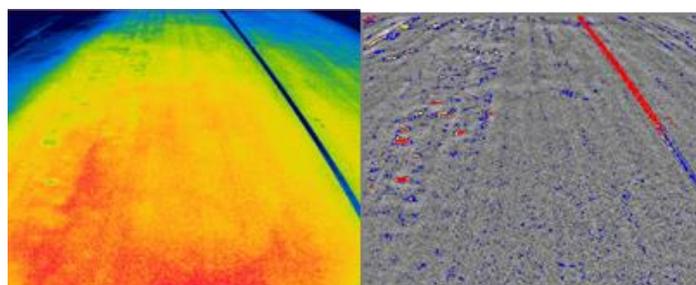
赤外線カメラにより取得される熱画像の解析には西日本高速道路エンジニアリング株式会社が開発した「Jシステム」を使用している。通常の熱画像から異常箇所を自動で判別し温度差のレベルに応じて色分けされた結果をリアルタイムで表示する。（図-3-4-2）

図-3-4-2 熱画像と解析画像（リアルタイム）

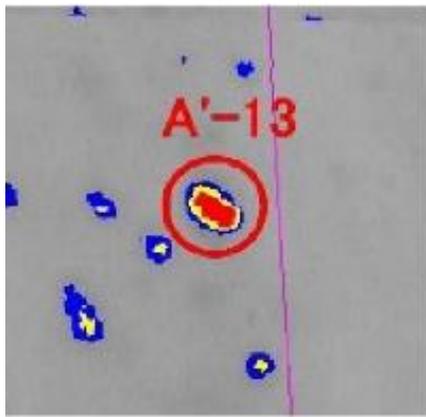
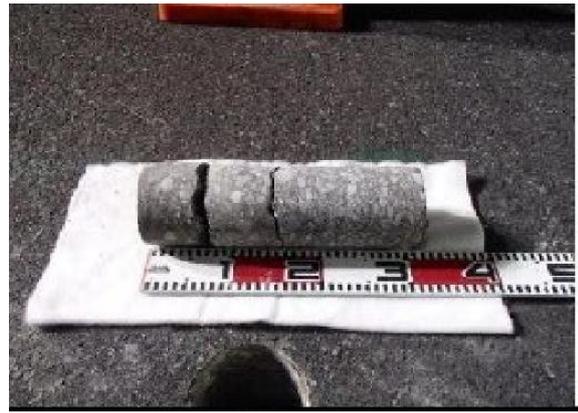
赤外線測定により検出した内部変状が実際に存在しているかどうかを確認するため As 舗装の解体調査（コア抜き）を行い、その精度についての検証を行った。As 舗装の解体調査の状況を図-4-1 に、全 20 か所の結果を表-4-1 に示す。

図-4-1 As 解体調査の状況

表-4-1 の通り、全 20 箇所の As 舗装解体調査の結果、赤外線測定により検出された変状箇所が実際に損傷していた割合は 80% となった。

赤外線測定により検出されていたにも関わらず、損傷が確認されなかった 4 箇所については、GPS の誤差によるもの又は内部変状が極端に小さくコア内に収まってしまった可能性がある。また、赤外線測定の課題であるが、舗装表面の温度差を異常値として検知するため舗装表面に水分等の異物があった場合はそれを感知した可能性が考えられる。

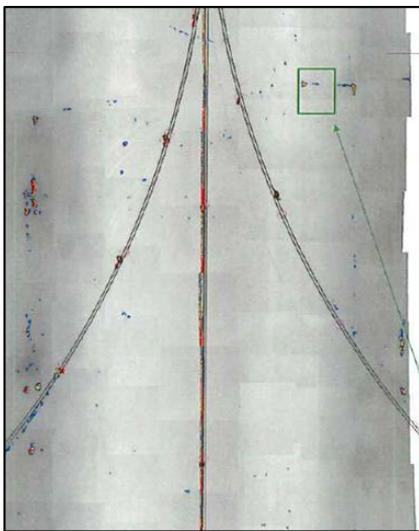
赤外線路面点検車により得られる結果は、リアルタイムで可視化できる舗装内部の変状推定箇所とデータ整理後の測定結果の平面図（図-5-1）があり、そこからさらに変状推定箇所を密度換算した図面（図-5-2）を作成する。

図-5-1 測定結果平面図

これらを両立することで現地での表面・内部両方の点検による高度化と、データ整理による重点点検箇所の絞り込みによる効率化が図れ、密度換算図面を用いて劣化予測等の施設評価が可能となる。

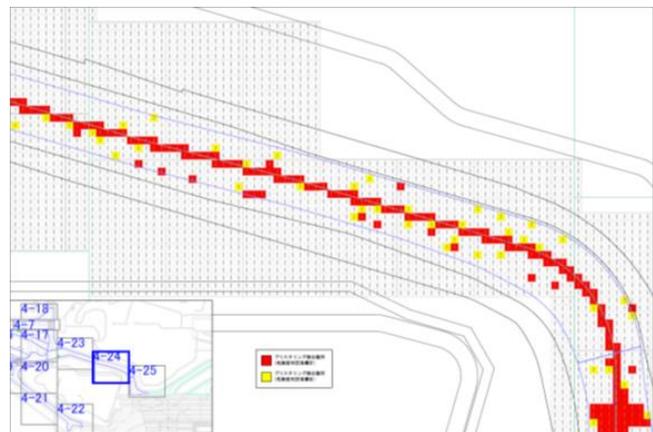
図-5-2 密度換算施設図面

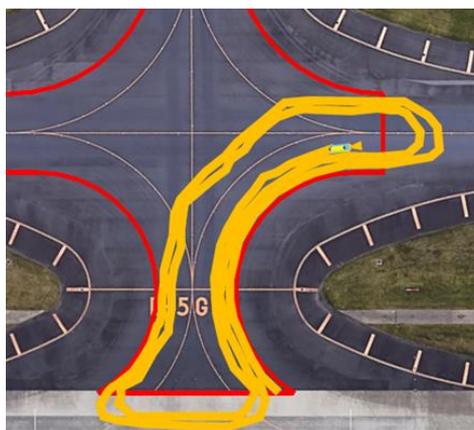
あらかじめ定められた間隔で走行し続けるのは困難であり、現地に直接の目標物がないため図-6-1のように測定漏れが生じてしまう。

図 6-1.走行課題イメージ図

短期的な改善策としては、運転席のモニターに表示される走行軌跡図面に走行ラインを表示し、運転をサポートするよう試みており、特に直線部分では測定漏れの改善に効果が出ている。
