令和2年度
トーイングトラクター自動走行実証実験
結果・進捗報告

国土交通省航空局

令和2年12月

空港制限区域内の自動走行に係る実証実験 実証実験結果報告

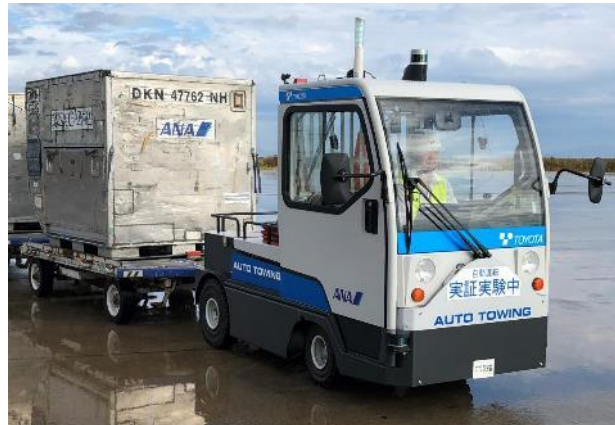
- 車両自律型
- 路面パターンマッチング、GPS、IMU等から得られるセンサ情報を統合し自己位置を推定
- LiDARにより車両周辺の障害物・車両・人を検知
- 緊急時対応のため、車載非常停止及び遠隔非常停止を具備

車両外観写真

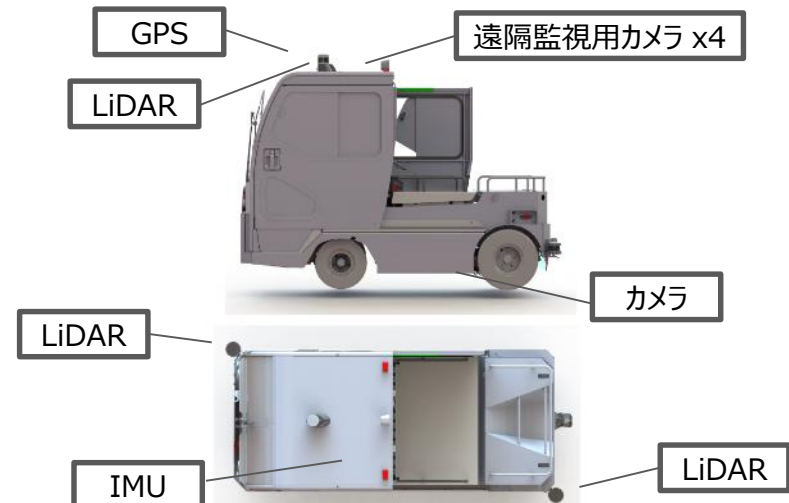
- 路面パターンマッチング用カメラ 1基
- 遠隔監視用カメラ 4基
- LiDAR 計3基
- IMU 1基
- GPS 1基

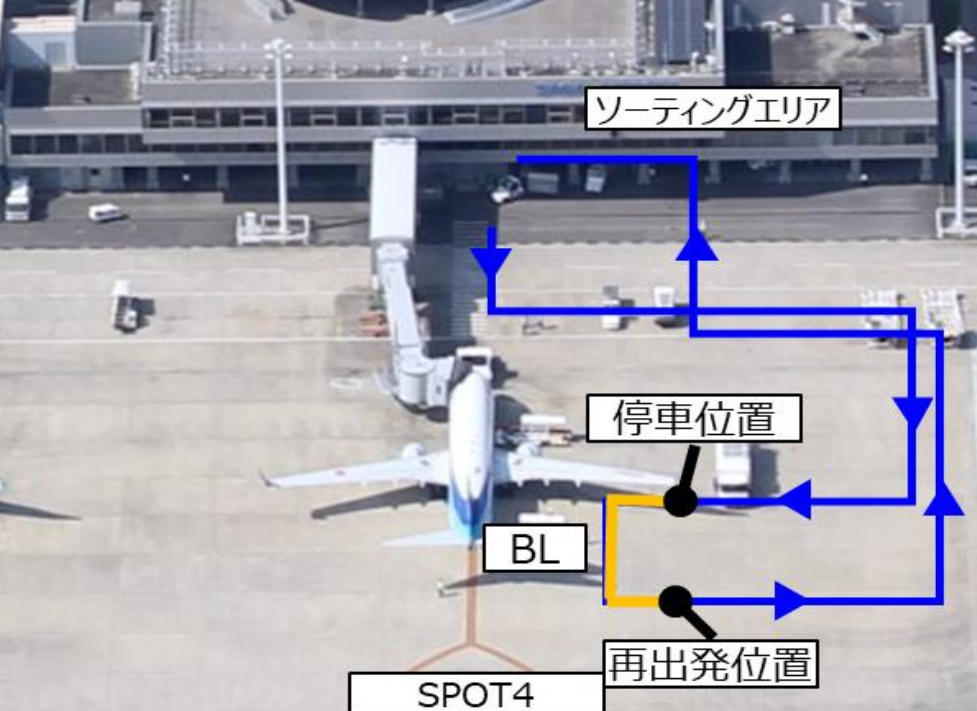
目的	手荷物積み付けロボット・自動運転TTの連動で実際の定期便出発のオペレーションを実施し運用面を中心とした検証を実施する。
実施日時	2020年9月28日(月)～10月05日(月) 08:30~16:00 実施期間中の天候:晴
実施場所	九州佐賀国際空港
対象便 (羽田行き)	ANA454(A320) 09:55出発 ANA456(A320) 15:50出発
走行ルート	手荷物仕分場～SPOT4～手荷物仕分場 (約200m/1回) ※黄色:手動運転 青色:自動運転

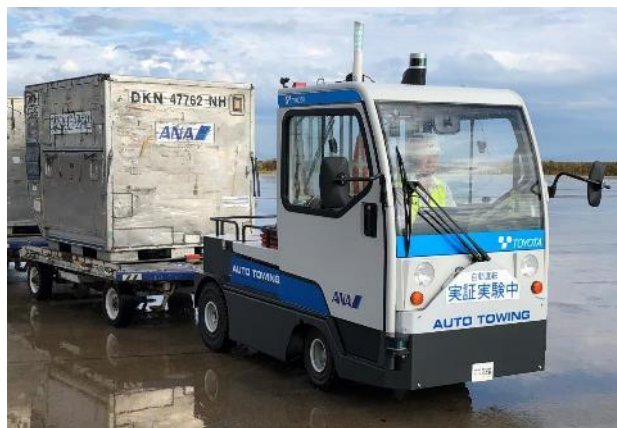
- 車両自律型
- 路面パターンマッチング、GPS、IMU等から得られるセンサ情報を統合し自己位置を推定
- LiDARにより車両周辺の障害物・車両・人を検知
- 緊急時対応のため、車載非常停止及び遠隔非常停止を具備

車両外観写真

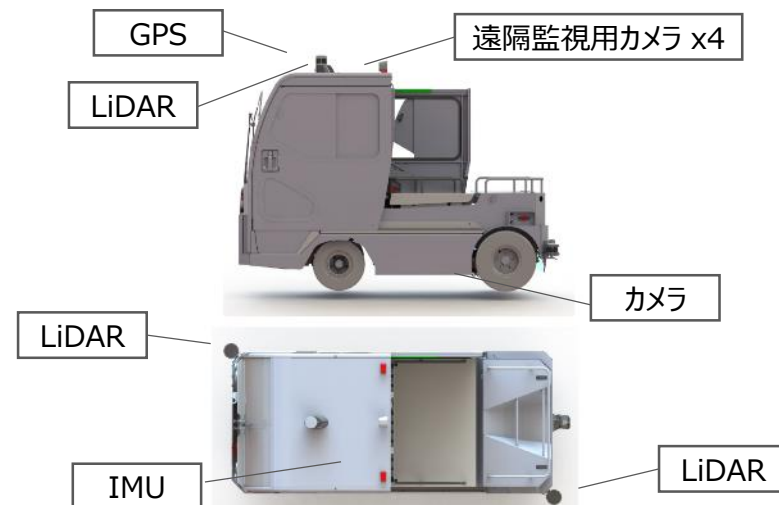
- 路面パターンマッチング用カメラ 1基
- 遠隔監視用カメラ 4基
- LiDAR 計3基
- IMU 1基
- GPS 1基

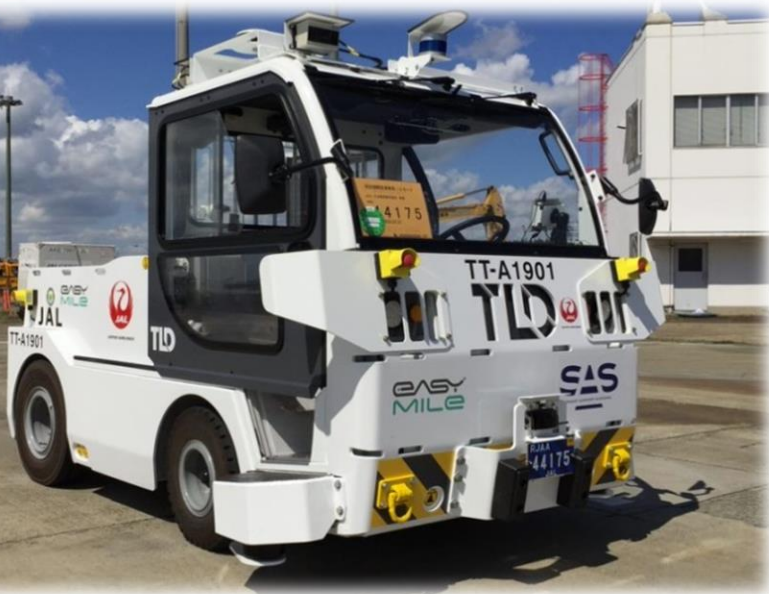
- LiDAR
- GPSアンテナ
- 4G/LTEアンテナ
- IMU (慣性計測装置)

※車体上部 前後2か所に装備していたLiDAR2基は上部中央の1基に機能を集約し、撤去

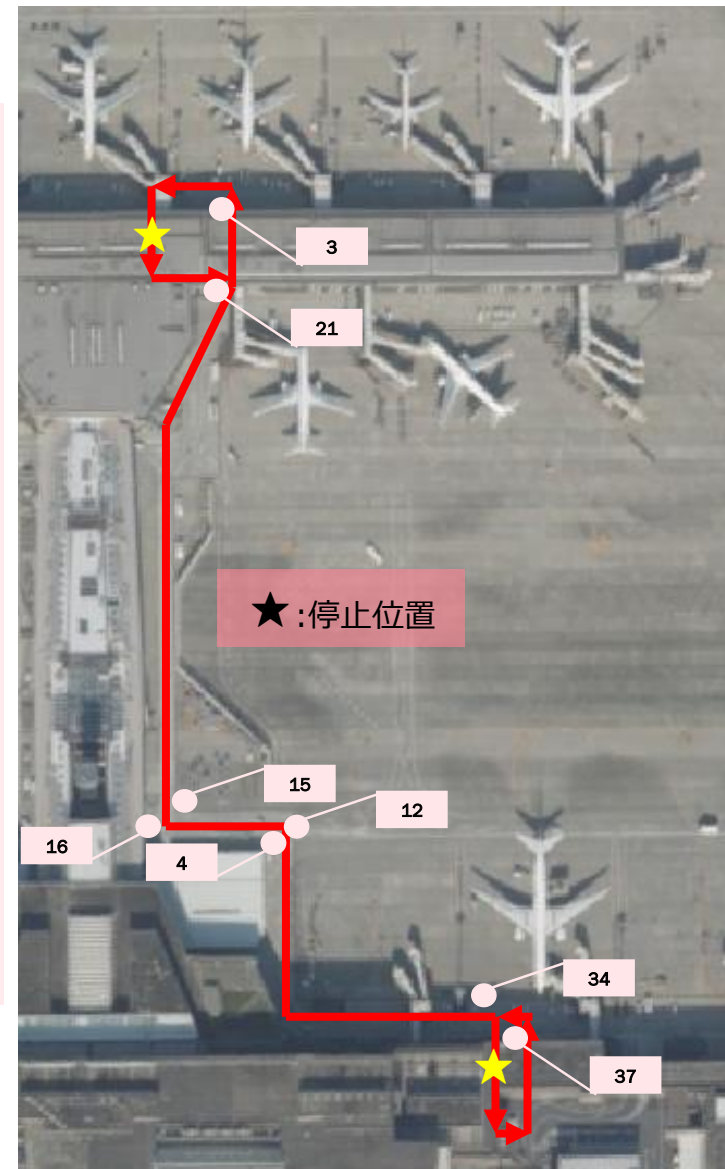
① 交差点再発進時の車両認識不良

各交差点横断時において、他車両を認識せずに横断しようとしたことにより、ドライバーが手動で停止、再発進の操作を行う事象が多く発生している。
(右図にて交差点別の発生回数を表示)

- ✓ これまで他車認識に使用していた、車体底部 2 か所にあるLiDARで認識に加え、車体上部中央にあるLiDARでも認識できるようにシステムバージョンアップを実施（システムバージョンアップ後の実験走行は未実施）
- ✓ 再発進時の加速度の向上のシステムバージョンアップを実施予定

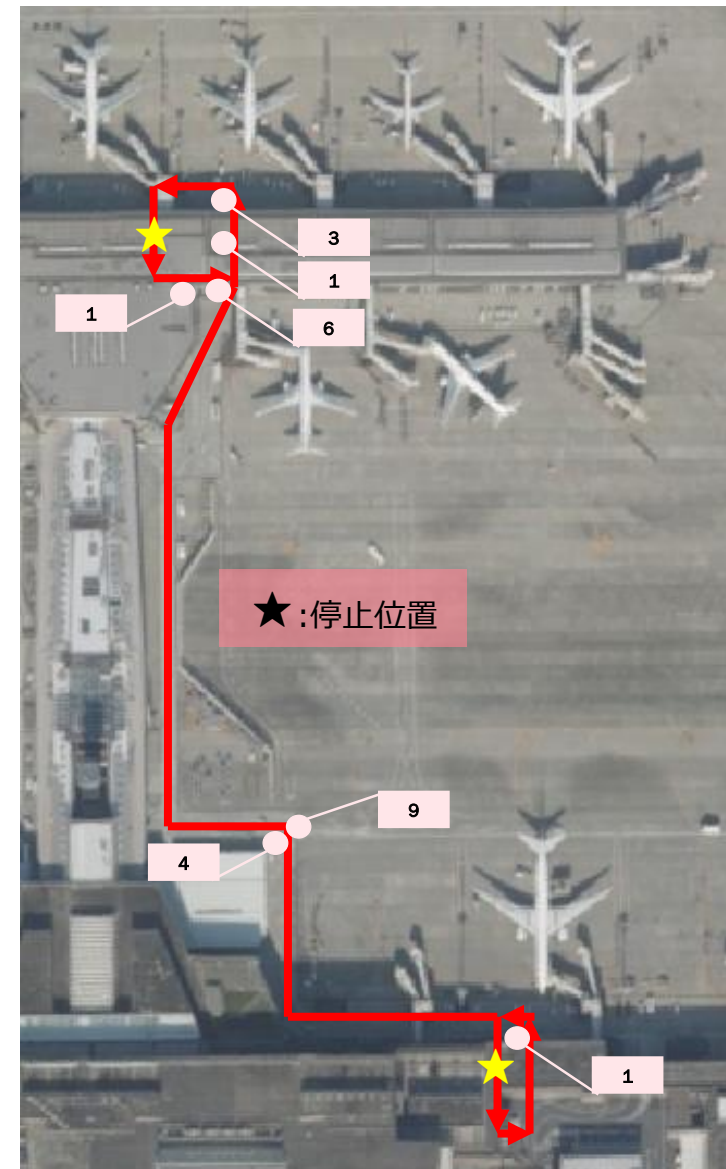
② センサー取付角度に起因する不具合

交差点自動横断設定後の実験走行の初期段階において、LiDARが他車認識設定範囲内において地面を障害物として認識することで、交差点で再発進できない事象、ならびに、経路上での停止が発生した。

(右図にて場所別の発生回数を表示)

メーカーによる調査の結果、LiDARの取付角度に問題があることが判明し、LiDARの校正作業を実施した。

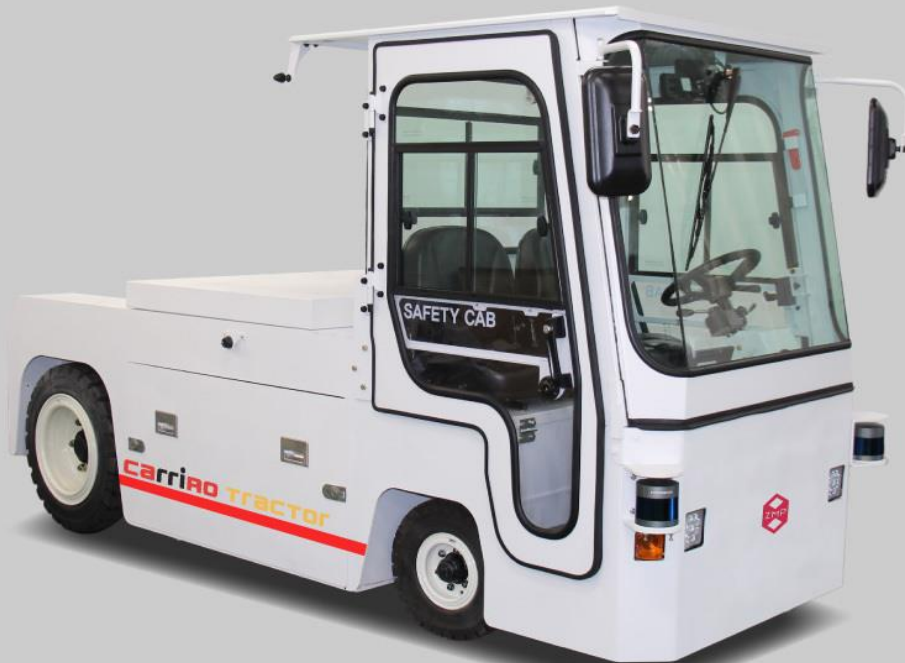
ZMP製CarriRo Tractor 25T

使用車両	ZMP製CarriRo Tractor 25T
全長×全幅×全高	3.3m / 1.23m / 1.9m
車両重量	3,250kg
最高速度	非けん引時：20km/h けん引時：15km/h
けん引能力	25t
自動運転の方式	自律型（インフラに手を加えずに自動運転）
基本機能	自己位置推定、障害物認識、車両制御、マニュアルモード・自動制御モード切替 等

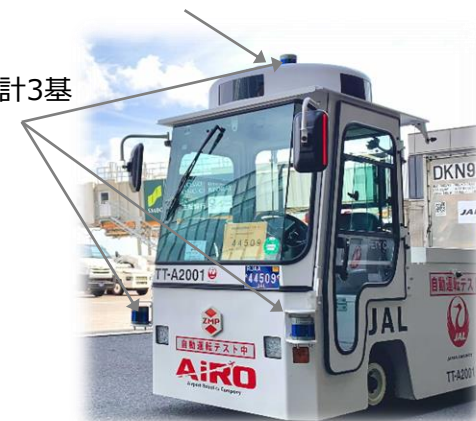
GNSS、IMU計1基

3D LiDAR 計3基

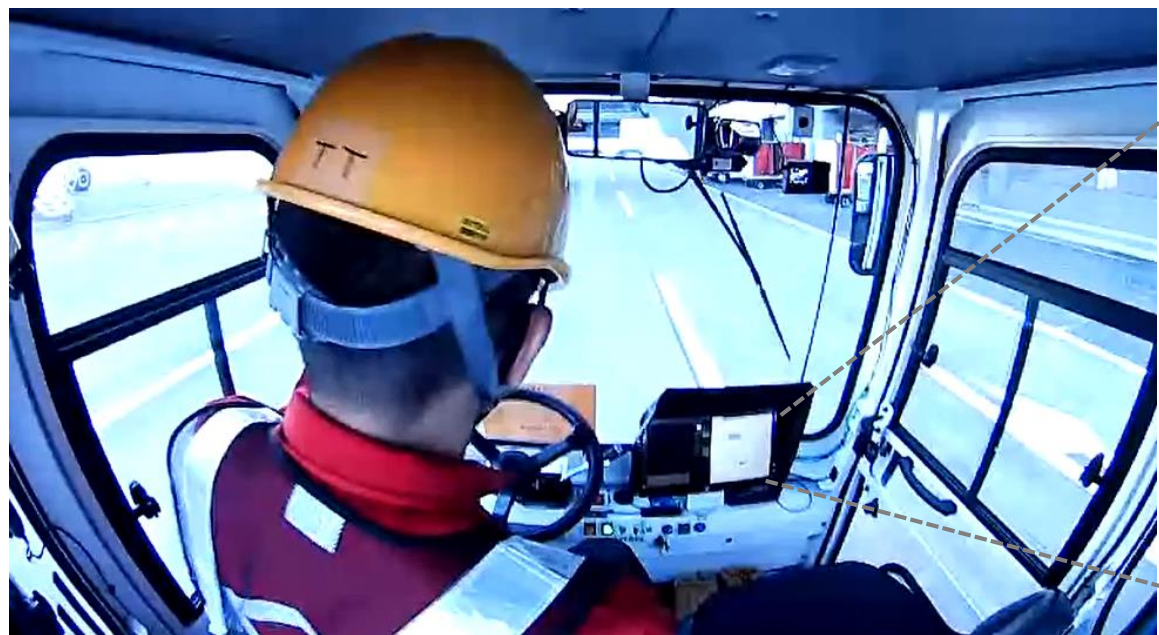
ドライバーがルートを選択、走行開始ボタンをタップして、自動運転を開始

車内の状態

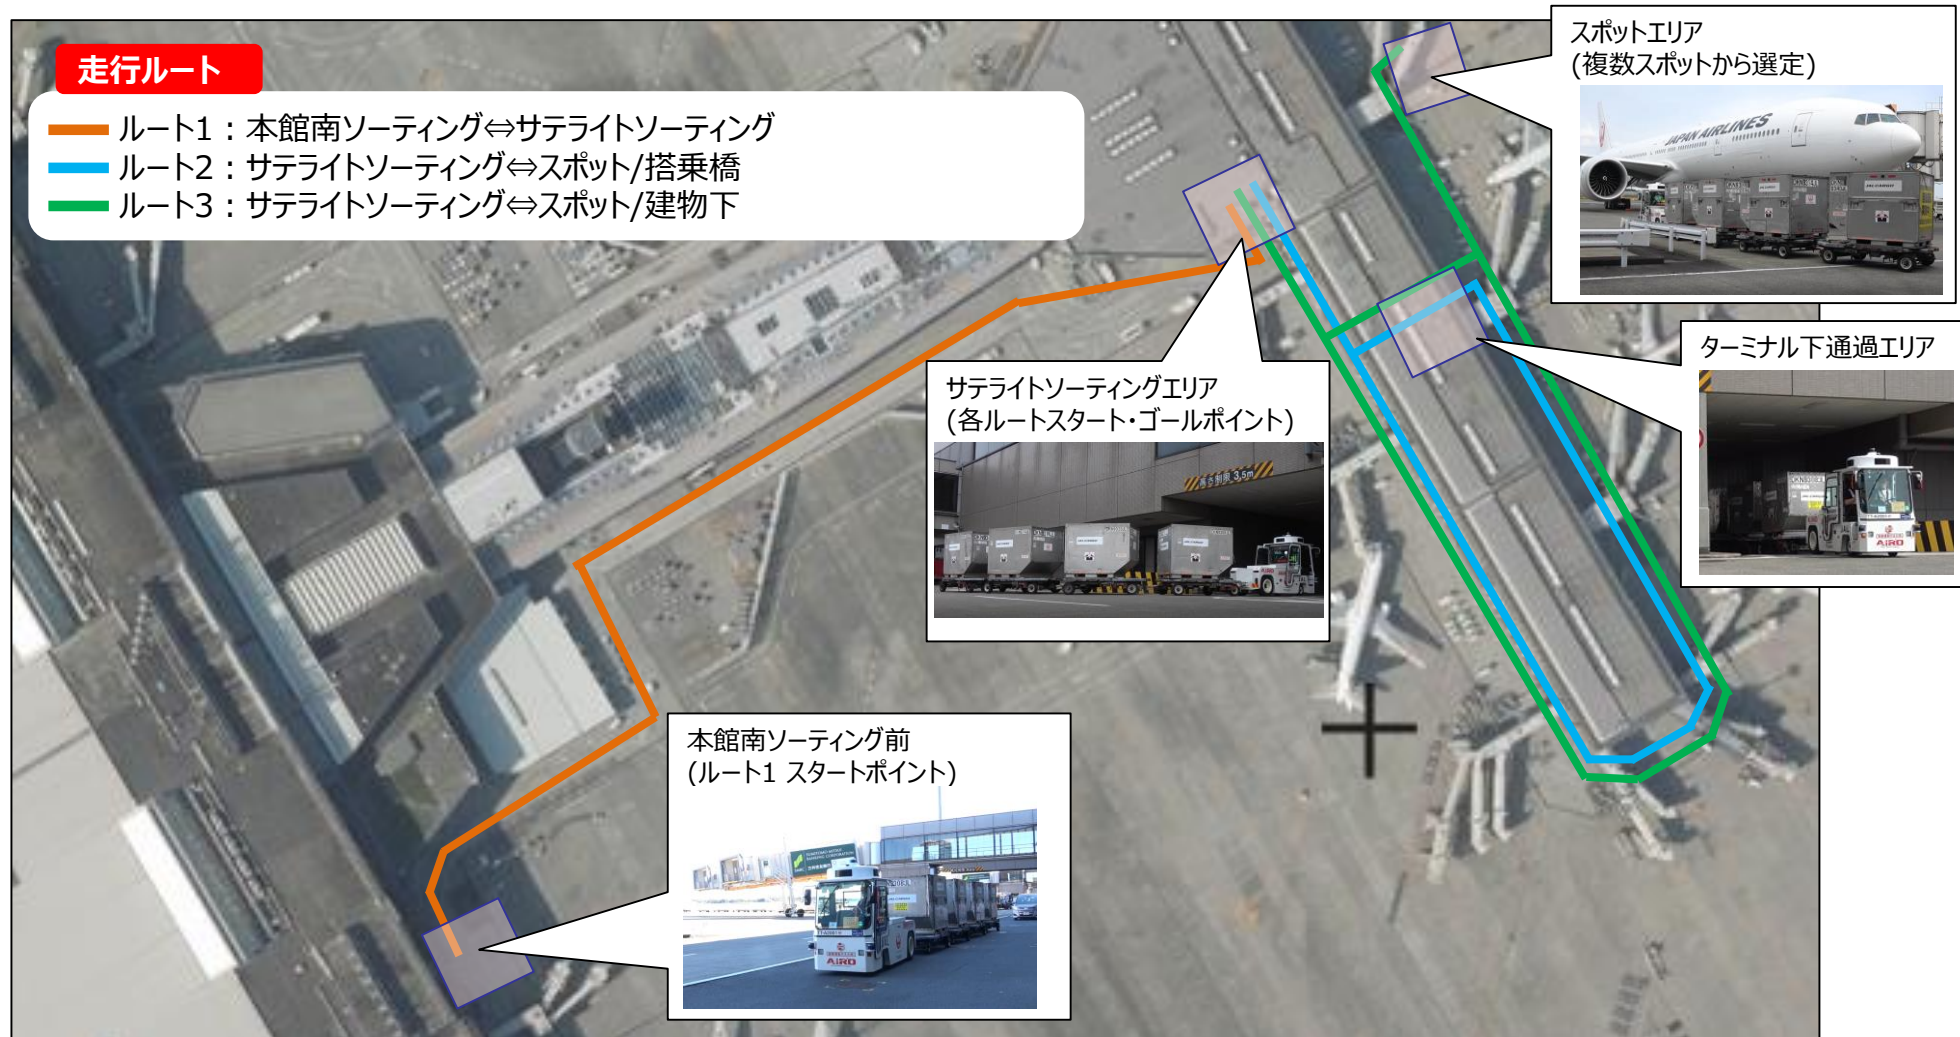
実施日時	2020年11月10日(火)、11日(水)、12日(木) ※全日程晴
実施場所	成田国際空港
走行ルート	本館南ソーティング・サテライトソーティングおよびスポット間での3つの搬送ルート（往復約2km）

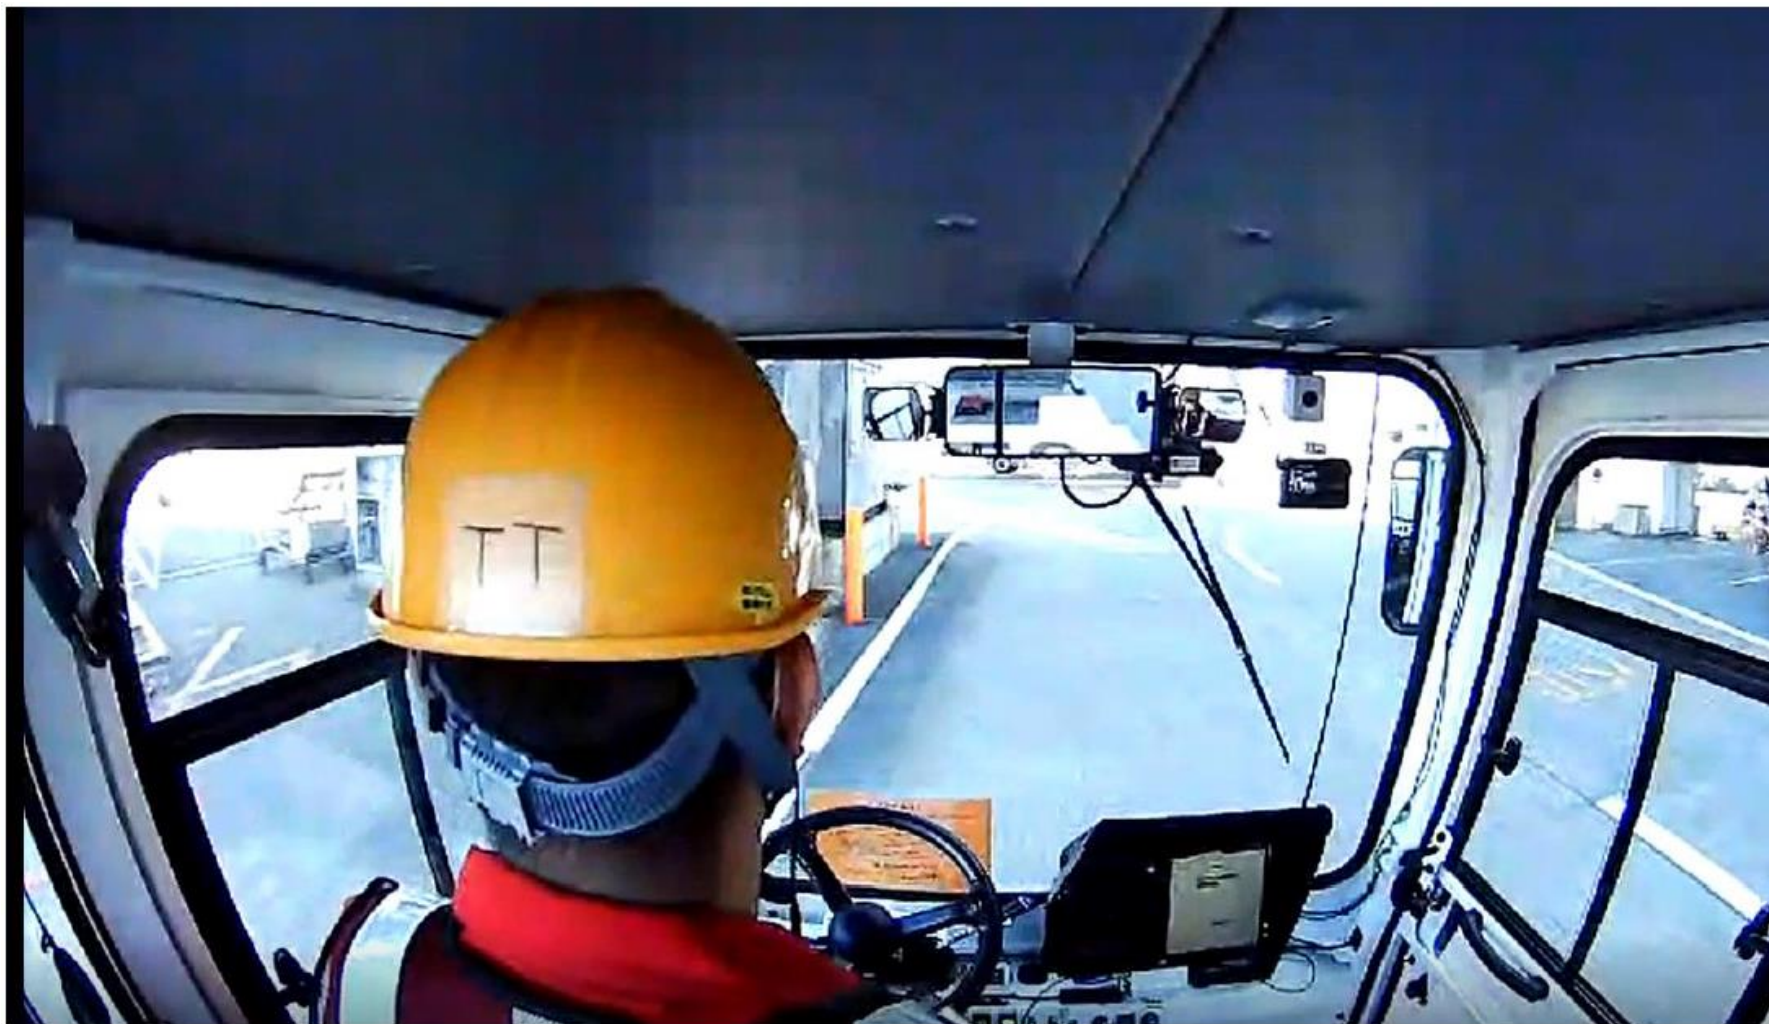
実証実験概要 - オーバーライド - ① 車両の車線はみ出し回避

- 自動運転車両が車両走行帯左側に寄ってきた為、安全を考慮してドライバ判断でオーバーライドを実施

- ・①の要因はステアリングの制御が起因しているため、今後ソフトウェア・ハードウェアの両面での改良を実施していく。
※②の対応は以下ご参照

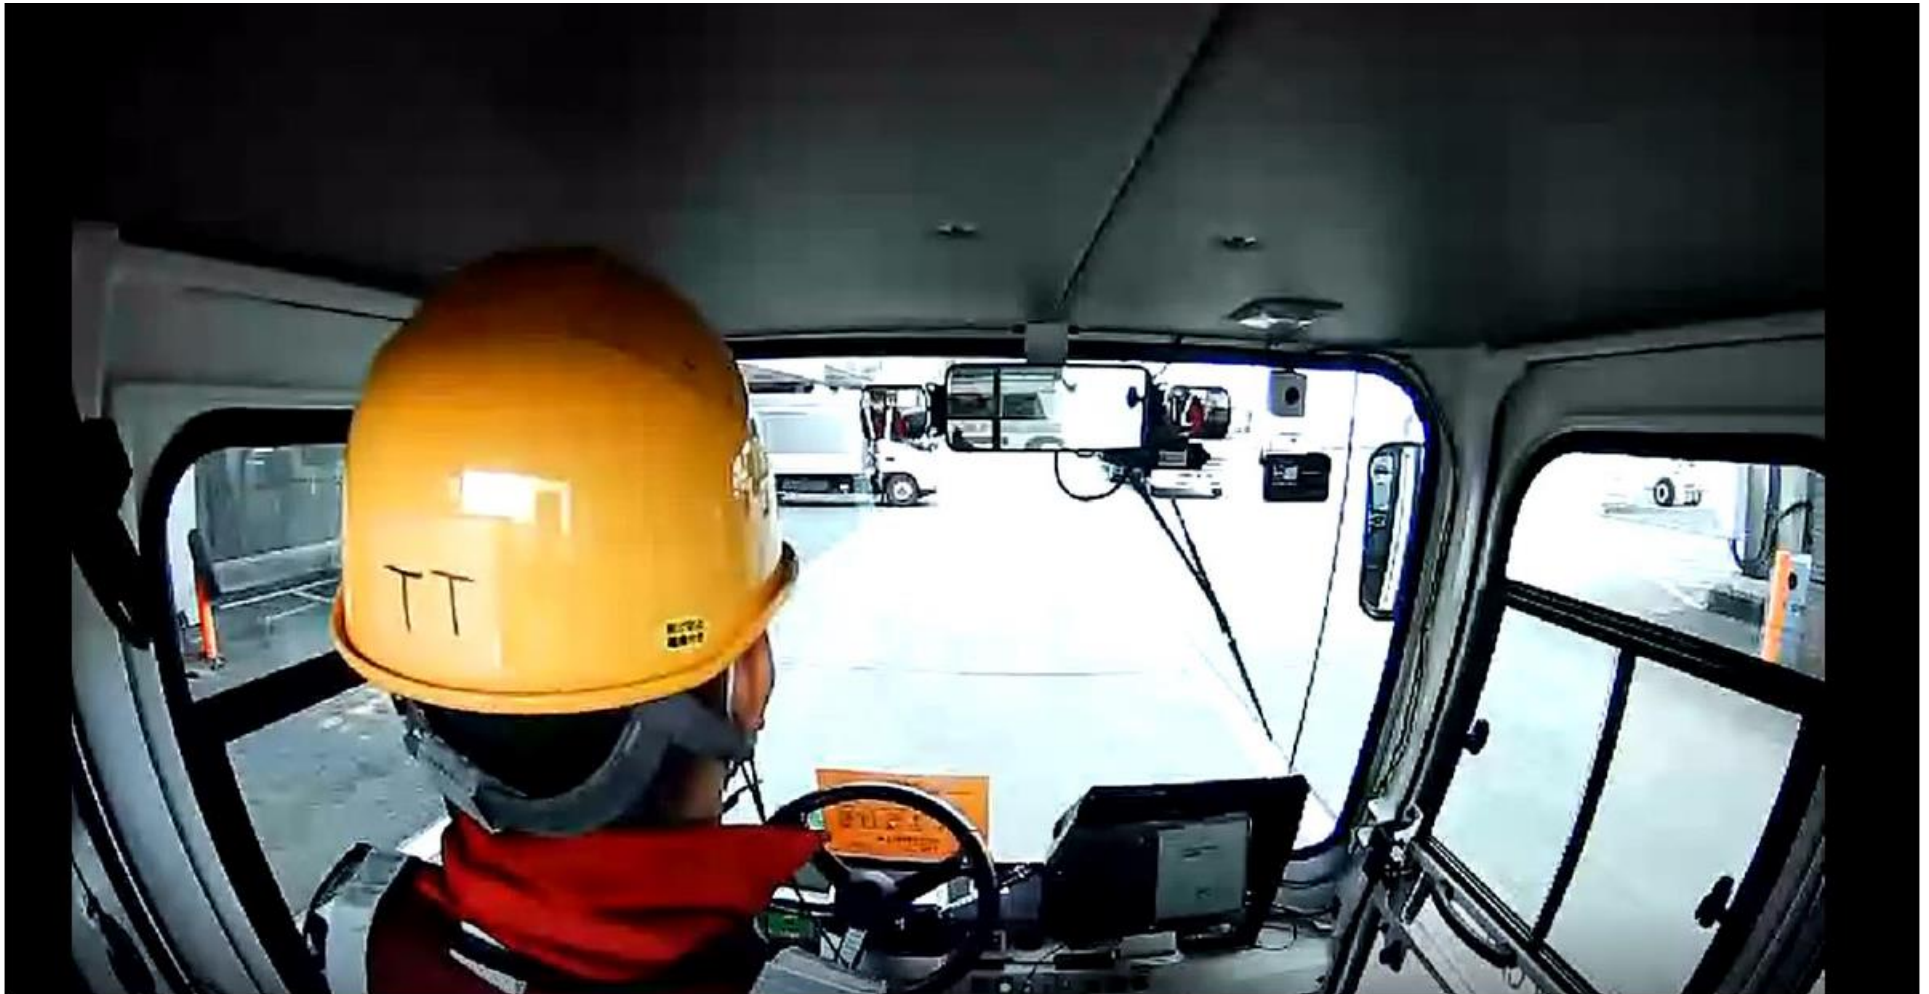
実証実験概要 - オーバーライド - ② 駐停車車両の回避

- 今回は対向車両への安全を考慮して、駐停車車両を避けない設定であったため、車両停止後、オーバーライドを実施

- 一時停止／駐車の見直し方法の検討、および駐車車両の回避行動の開発を進める。
- 駐車ルールの見直しの可能性についても空港管理側と協議していく。
