琵琶湖の保全及び再生の状況

第10条関連 水質汚濁防止対策

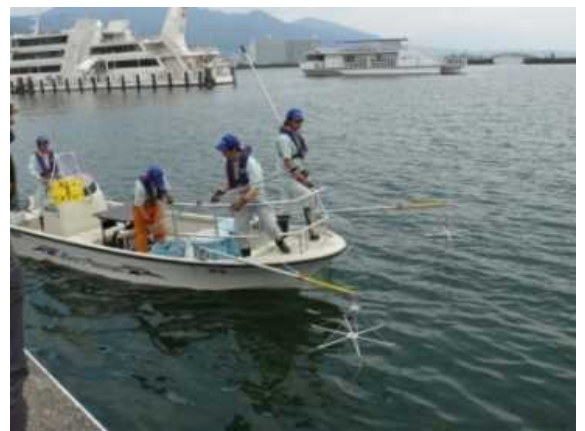
電気ショッカーボートを利用した駆除

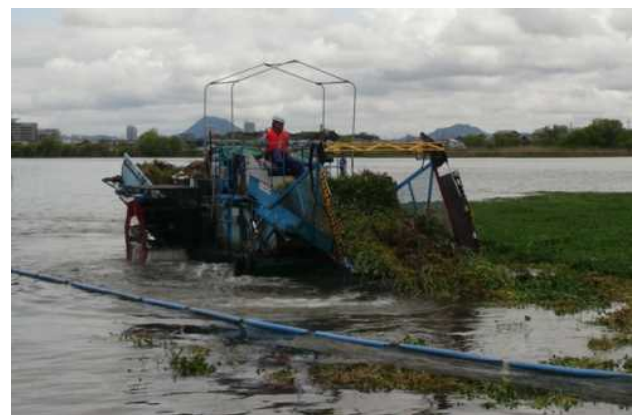
水草刈取り船を使った機械駆除

オオバナミズキンバイ等の外来水生植物について建設機械や水草刈取り船などを用いた機械駆除や市民ボランティアと協働で行う人力による駆除など各種対策を講じた結果、生育面積を減少させることができましたが、依然として予断を許さない状況です。
