琵琶湖の保全及び再生の状況

第10条関連 水質汚濁防止対策

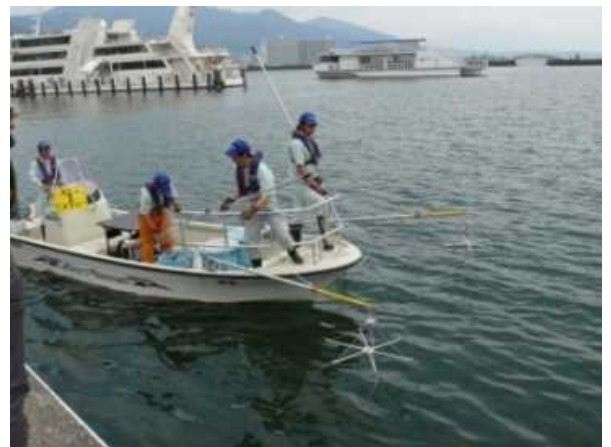
電気ショッカーボートを利用した駆除

大増殖したオオクチバスやブルーギルなどの外来魚は、駆除やリリース禁止などの取組で生息量を着実に減少させてきました。

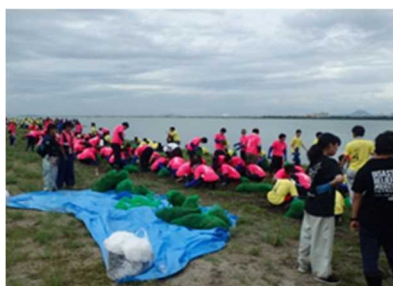
ボランティアによる駆除作業

オオバナミズキンバイ等の外来水生植物について建設機械や水草刈取り船などを用いた機械駆除や市民ボランティアと協働で行う人力による駆除など各種対策を講じた結果、生育面積を減少させることができましたが、対策の手を緩めると再び大発生する恐れがあることから依然として予断を許さない状況です。

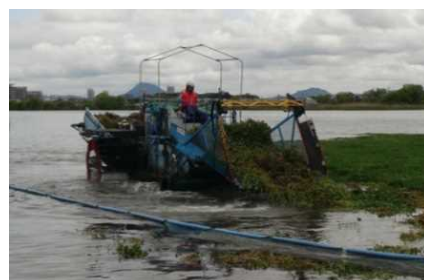
水草刈取り船を使った機械駆除

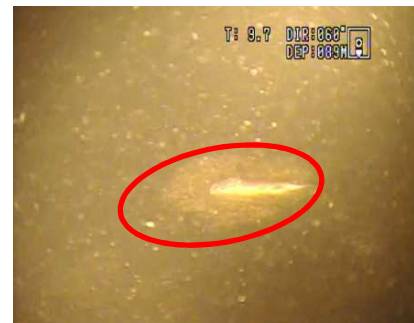
イサザの死亡個体
（令和2年9月）

- 例年冬に琵琶湖北湖で見られる全層循環が、平成30年度および令和元年度の冬季と2年連続で完了しませんでした。
- 全層循環しなかった水域（琵琶湖北湖の第一湖盆（水深90m））の底層DOは、全層循環が起こった年と比べ、年間を通じて低い値で推移しており、令和2年10月には、水深90m地点の水域が、ほぼ全域で無酸素状態となり、水深80m地点まで貧酸素の範囲が広がっています。
- また、底生生物への影響が懸念される2mg/Lを下回った地点では、底生生物（イサザ、ヨコエビ等）の死亡個体が確認されています。

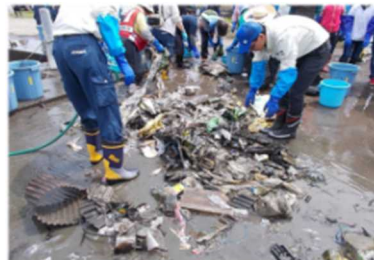
琵琶湖のプラスチックごみ実態把握調査
(令和元年6月赤野井湾)
