琵琶湖の保全及び再生の状況

第10条関連 水質汚濁防止対策

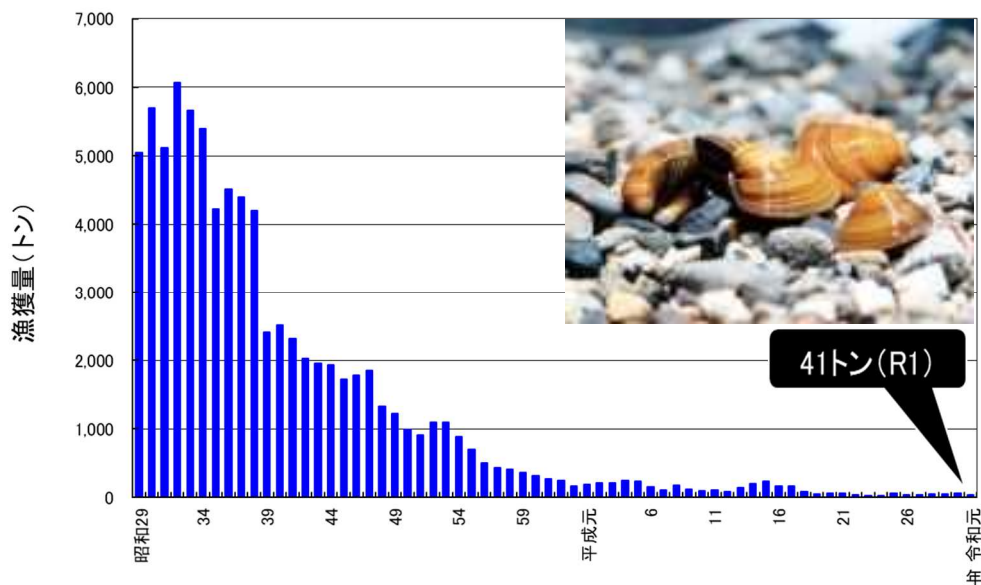
セタシジミの漁獲量

セタシジミの漁獲量は、かつて琵琶湖で5,000トン以上ありましたが、漁場環境の悪化などによって、近年50トン以下で低迷しています。
