## 国際海事機関(IMO)における係船設備に関する安全対策の動向について

海事局安全政策課船舶安全基準室

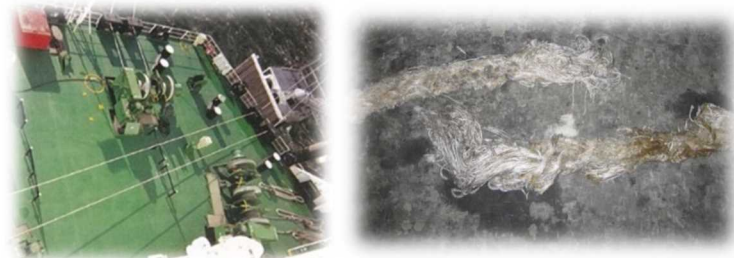
#### 日本での事故例

2009年3月、神戸港において破断した係船索が港湾作業員2名にあたり、死亡した事故が発生した。事故原因は、係船索の劣化及び索の摩耗であった。
