## 国際海事機関（IMO）における係船設備に関する安全対策の動向について

海事局安全政策課船舶安全基準室

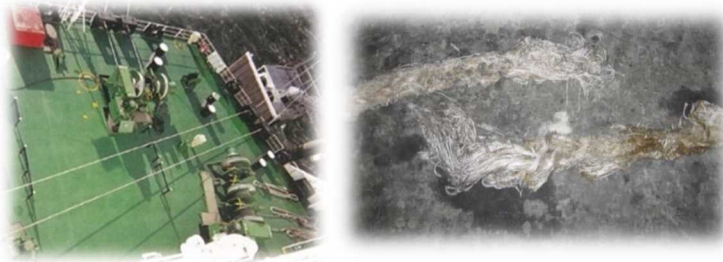
## 日本での事故例

2009年3月、神戸港において破断した係船索が港湾作業員2名にあたり、死亡した事故が発生した。事故原因は、係船索の劣化及び索の摩耗であった。

前述のような経緯を踏まえ国際海事機関(IMO)において欧州等が船上係船設備の配置改善を提案する一方で、我が国は国内の事故を受け、係船索の保守交換ガイドラインの作成を提案した。
