事務連絡
令和6年3月27日

国土交通省水管理・国土保全局下水道部
下水道事業課事業マネジメント推進室課長補佐

下水道工事における安全対策の徹底（その4の2）について （令和6年2月24日兵庫県神戸市発注工事に伴う死亡事故）

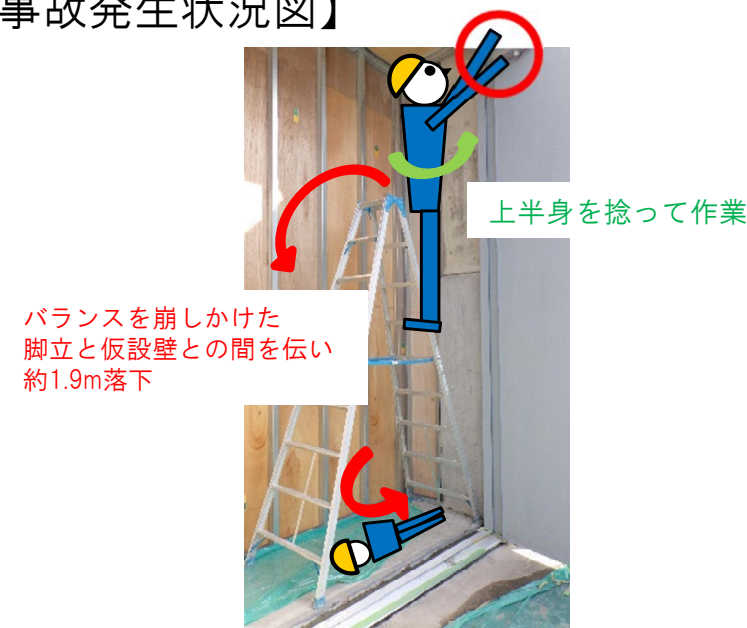
【事故発生状況図】

- ・ ブロワ棟の建具更新に伴う工事で、大型建具枠周辺のモルタル詰め作業を2名で行っていた。
- ・ 1人は作業完了箇所への片付けを行い、残り1人で脚立で作業にあたった。その後足を踏み外し、脚立と仮設壁の間を伝いながら約1.9 m下のコンクリート床に落下した。
- ・ 頭を強打したことで意識不明となり、救急搬送されたが、死亡が確認された。

- ・ 足場を設置せずに脚立を用いて作業を実施したこと。
- ・ 施設稼働中のなか施工スペースを確保できず、狭い仮設間仕切内部で作業を行ったこと。
- ・ 脚立の適切な使用方法を守らずに作業を実施したこと。
- ・ 脚立を押さえる補助者を配置せず、一人で作業を実施したこと。

- ・ 高所作業前に手順を再確認する。
- ・ 作業者の状態を確認する。(年齢・運動能力)
- ・ 脚立による作業を原則禁止する。
- ・ 建具の室内側にはクサビ式緊結足場を設置し、足場移動が必要な室外側には、仮設移動式の足場を設置して作業する。
- ・ 各足場への昇降時等には安全ブロック及びロープ式安全帯を使用して転落事故を防止する。
- ・ 定期的に作業現場を巡回する。
