1) 昨今の防災減災の取組み

近年の豪雨等における特徴的な被災【橋梁流失】

昨今の災害を踏まえた今後の検討の方向性(案)

防災・減災、国土強靱化のための5か年加速化対策 道路関係の対策

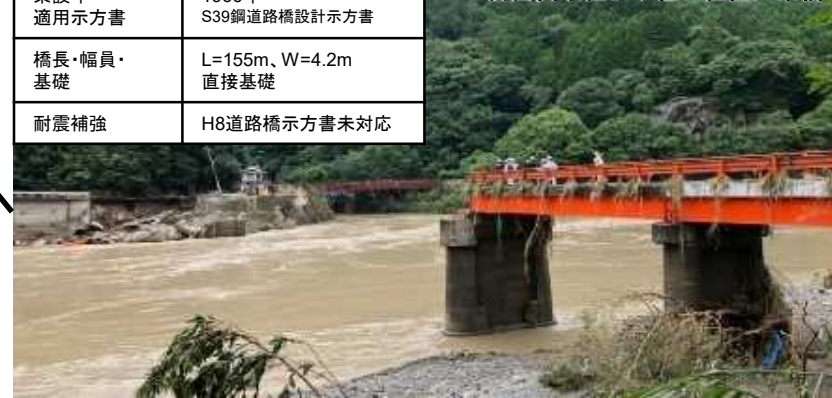
ふかみ こづるはらめき やつしろ
深水橋（一般県道小鶴原女木線）熊本県八代市

架設年 適用示方書	1966年 S39鋼道路橋設計示方書
橋長・幅員・ 基礎	L=155m、W=4.2m 直接基礎
耐震補強	H8道路橋示方書未対応

計画高水位より低い位置に架橋

通行止め継続中（令和2年7月4日～）

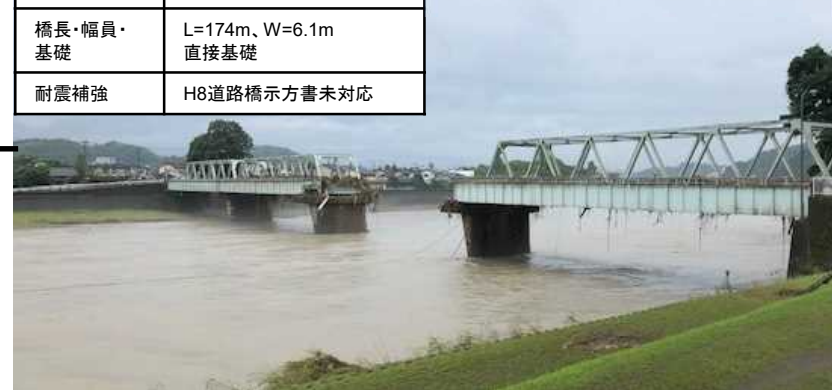
にしげ ひとよしみなまた ひよよし
西瀬橋（主）人吉水俣線）熊本県人吉市

架設年 適用示方書	1967年 S39鋼道路橋設計示方書
橋長・幅員・ 基礎	L=174m、W=6.1m 直接基礎
耐震補強	H8道路橋示方書未対応

計画高水位に対して桁下余裕高確保

6 2日間通行止め（令和2年7月4日～9月4日）

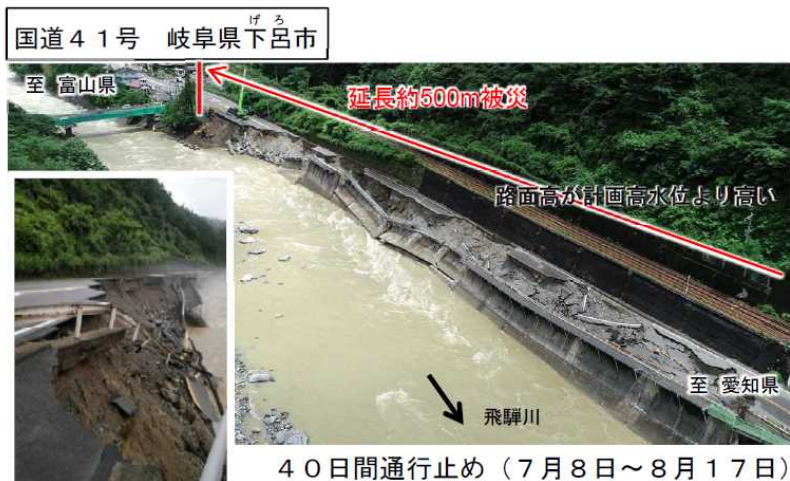
<河川隣接区間での道路流失：R2. 7月豪雨>

○令和元年10月の台風第19号や令和2年7月豪雨では河川に隣接する道路の流失や、橋脚の洗掘、道路区域外からの大規模な土砂崩落が発生。

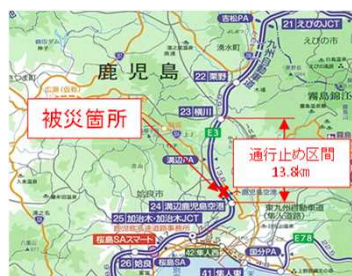
九州自動車道（横川～溝辺鹿児島空港）の被害状況

- ・九州道（横川～溝辺鹿児島空港）において、法面崩落が発生
- ・4車線のうち被害のない2車線を活用し、約8時間で一般車両の下り線の通行を確保（約19時間後には一般車両の上下線の交通機能を確保）

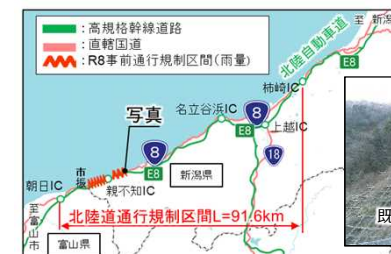
既往の防災対策（国道8号）

- ・大雨のため北陸道で最大11時間の通行規制が発生
- ・国道8号は法面対策により雨量規制が緩和されていたため通行を確保。広域迂回が必要となる、国道8号と北陸道の同時通行止めを回避

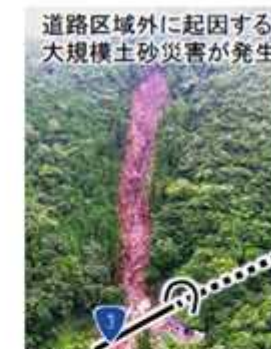
道路区域外に起因する大規模土砂災害が発生
令和2年7月豪雨(14日間の通行止め)

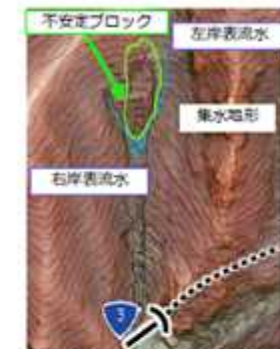
災害箇所におけるレーザープロファイラ調査結果

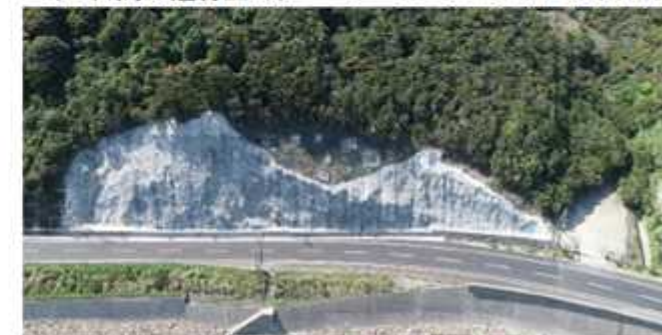
法面吹付工、落石防止網工

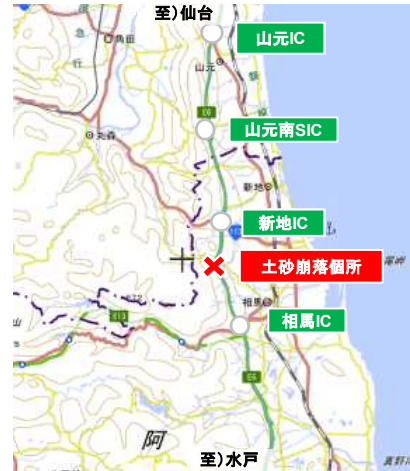
- 不安定な箇所を排土するとともに、排土により露出した法面はモルタル吹付にて保護
- 路肩部に落石防護柵及び大型土嚢を設置し安全を確保

- 切土法面崩落：幅70m×高さ15m×奥行10m (約5,000m³)
- 被災原因 (有識者を交えた現地検討会により確認)
 - 泥岩及び凝灰岩から構成
 - 崩落した切土法面は流れ盤を形成
 - 応力開放や風化等の何らかの要因により発生した亀裂に雨水が浸入し凝灰岩が粘土化しすべり面を形成
 - 地震による水平力により風化岩すべりが発生

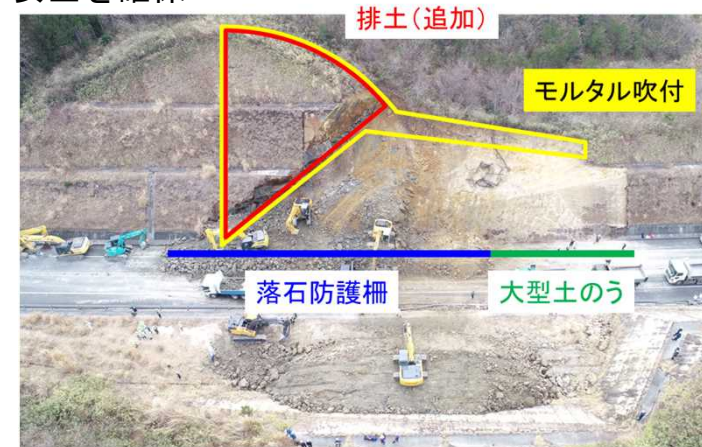
<応急復旧概要>

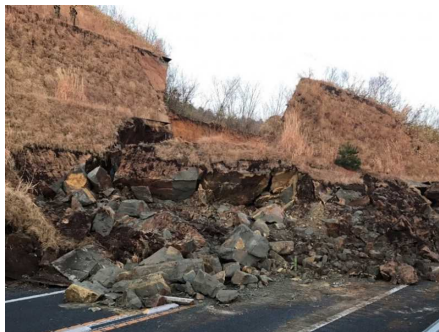
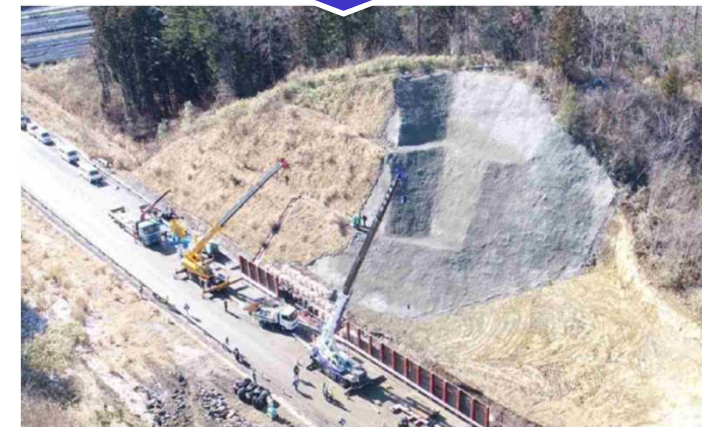
<被災概要>

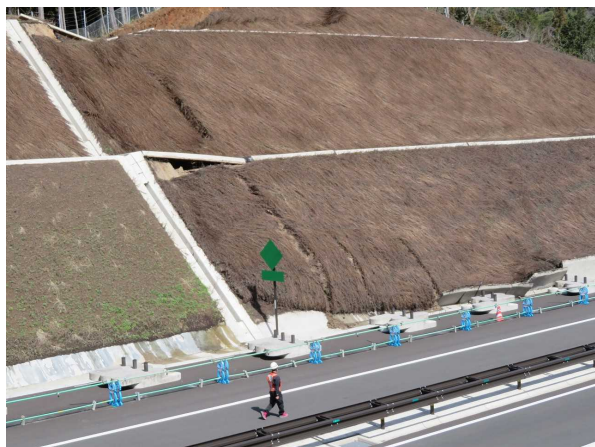
■国道483号日高豊岡南道路:切土部
令和3年3月18日発生

被災規模	延長100m×高さ20m
交通規制	4月9日下り線(2車線)のみ開放【23日間】 4月28日規制解除【42日間】
道路区域	区域内
特定土工点検	対象(点検未実施)
備考	令和2年11月開通 ※施工中に、近傍(約200m)で被災した事象あり

※難透水層(凝灰岩層)に土砂が堆積した地形のところにおいて、集水地形をなしており、地下水・地表水が集中しやすい箇所

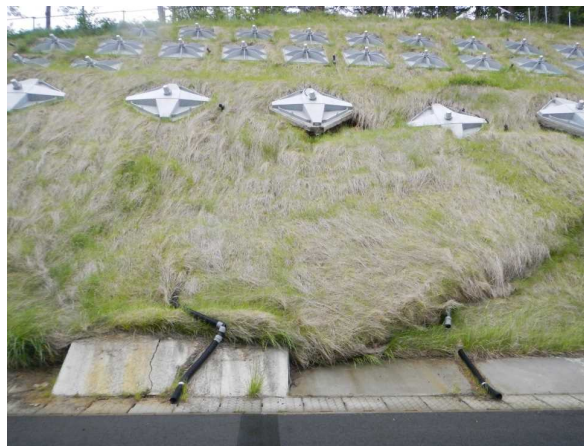
■三陸沿岸道路(久慈北道路):切土部
令和3年5月27日発生

被災規模	延長約30m×高さ7m
交通規制	6月5日規制変更【10日間】 ※路肩規制に移行
道路区域	区域内
特定土工点検	対象(点検未実施)
備考	令和2年3月開通 ※施工中に、近傍(約100~200m)で被災した事象あり

※地すべりではなく、表層が崩壊したもの

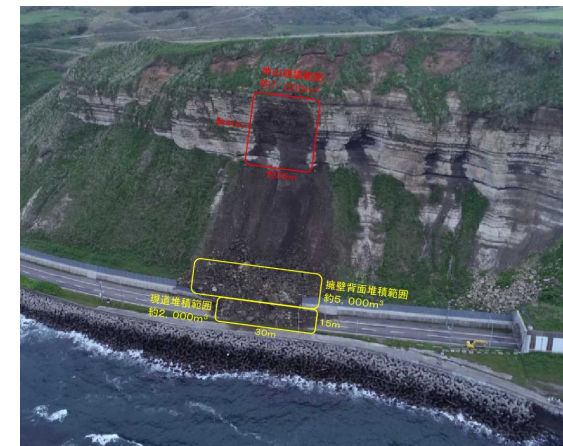
■国道229号 北海道爾志郡乙部町館浦
令和3年6月6日発生

被災規模(道路上)	延長30m×幅15m (約2,000m³)
交通規制	全面通行止め(継続中)
道路区域	区域外
防災点検	H26 カルテ点検を終了(道路巡回へ移行)
備考

※過去の地震、雨、凍結融解、乾燥繰り返し等により亀裂に沿って岩盤の劣化が進み岩盤崩壊が発生

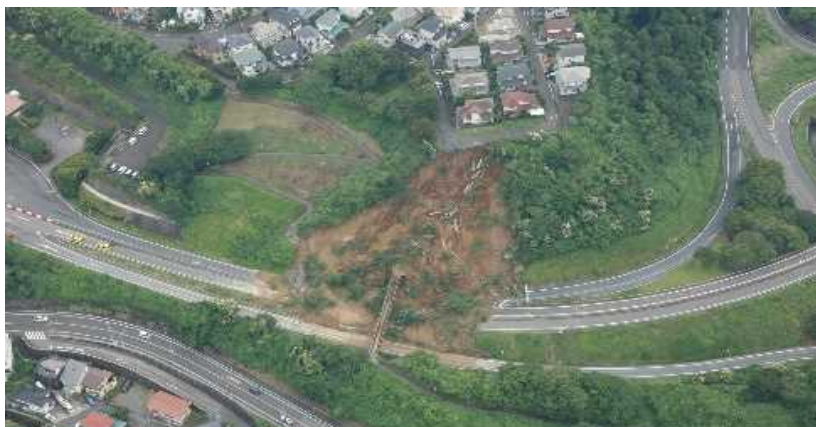
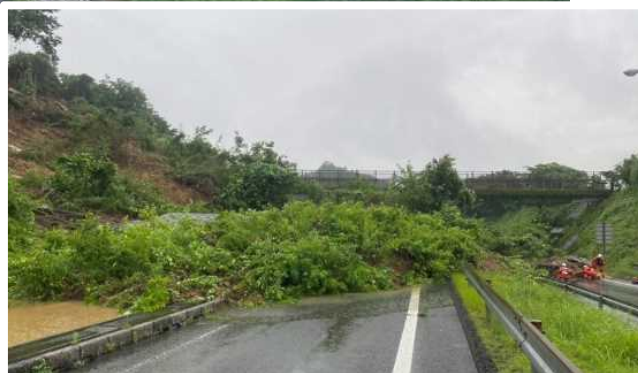
■E16横須賀横浜道路 逗子IC:切土法面崩落
令和3年7月3日発生

被災規模	切土法面崩落 約7,000m ³
交通規制	9月30日利用再開【89日間】
道路区域	区域内
特定土工点検	対象(2019年点検)

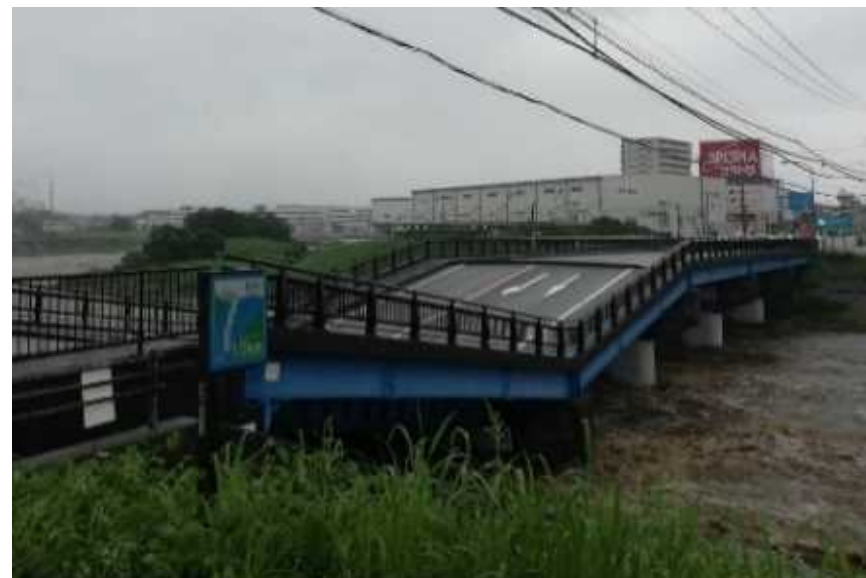
■(一)富士清水線 黄瀬川大橋:P4橋脚沈下・傾斜
令和3年7月3日発生

被災規模	P4橋脚沈下・傾斜 2径間損傷(約33m)
交通規制	8月31日応急組立橋による仮復旧により 解放【59日間】 ※歩行者、7.5t未満の車両 緊急車両のみ解放
道路区域	区域内
橋梁定期点検結果	判定区分Ⅱ(2020年度点検)

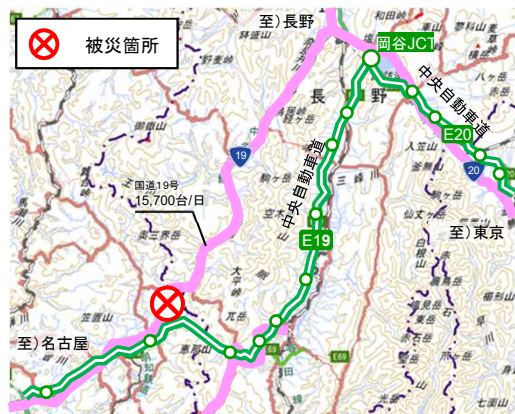
○国道19号(岐阜県中津川市)

- 8月13日 24時頃
区域外からの土砂流入発生
全面通行止め
- 8月23日 7時 通行止め解除
(片側交互通行、9日7時間後)

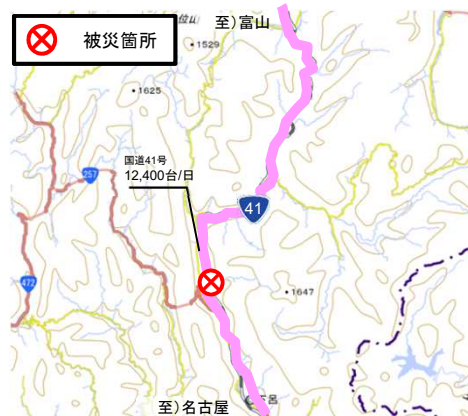
○国道41号(岐阜県下呂市)

- 8月14日 16時頃
道路流失
全面通行止め
- 8月22日 7時 通行止め解除
(片側交互通行、8日15時間後)

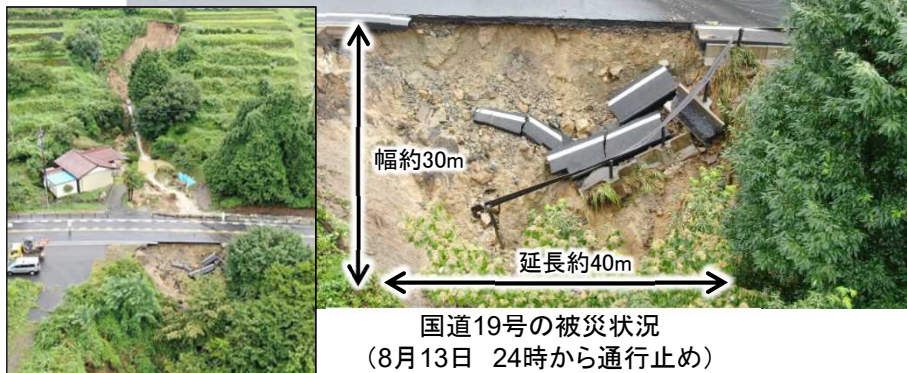
道路区域	区域外
防災点検	対象外
土砂災害警戒区域等	急傾斜地

国道19号の被災状況
(8月13日 24時から通行止め)

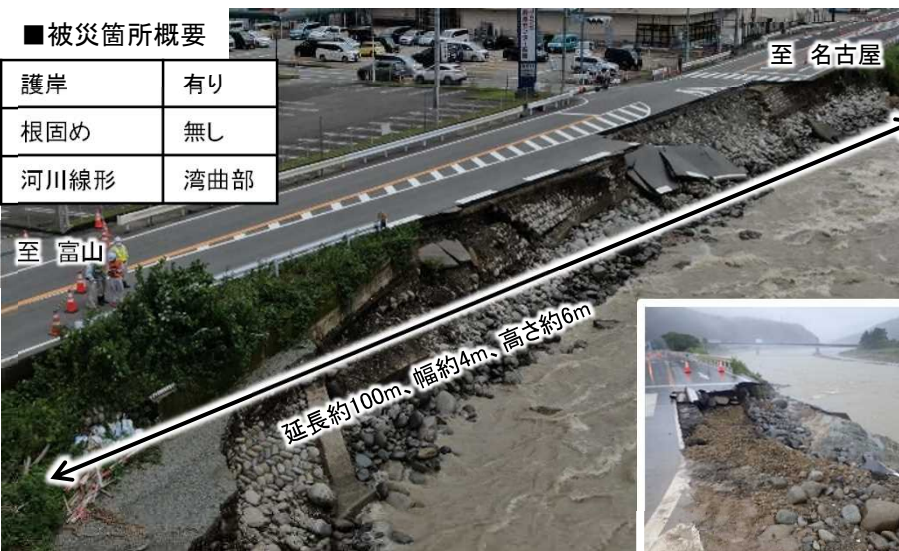
護岸	有り
根固め	無し
河川線形	湾曲部

国道41号の被災状況
(8月14日 16時から通行止め)

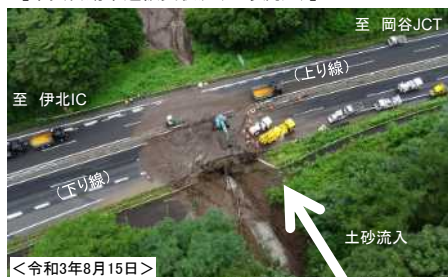
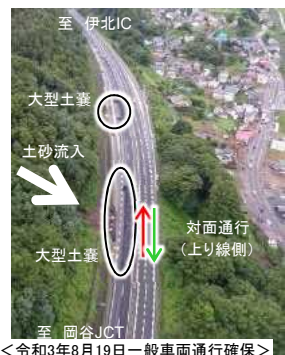
【中央自動車道被災状況(土砂流入)】

○E19中央道(岡谷JCT~伊北IC)では道路区域外からの土石流で全面通行止めとなったが、上り線側2車線を対面通行させることで約5日半で一般車両の通行を確保
 ○E34長崎道(東背振IC~佐賀大和IC)では法面が変状し全面通行止めとなったが、上り線側を1車線規制することで約3日半で一般車両の通行を確保

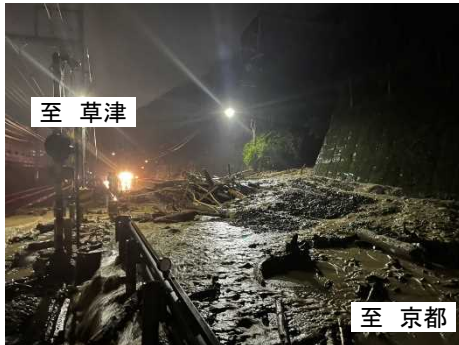
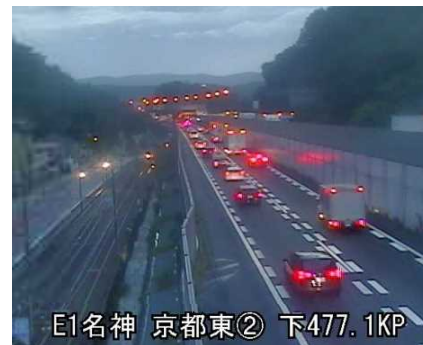
【国道1号被災状況(土砂流入:4日7時間通行止)】

- 国道1号(滋賀県大津市)が土砂流入により4日間以上通行止めとなったが、並行する名神高速道路を無料措置することで被災から約半日後にはネットワークを確保
- 国道9号(島根県出雲市)が地すべりにより約2ヶ月間通行止めとなったが、並行する山陰自動車道により被災直後からネットワークを確保

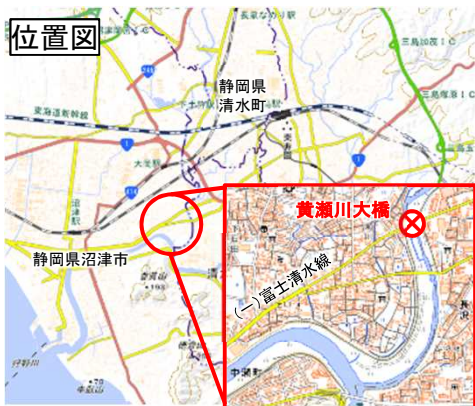
黄瀬川大橋被災・復旧状況

- 令和3年7月の豪雨では、静岡県沼津市と清水町をつなぐ黄瀬川大橋が洗掘により橋脚が沈下したが、応急組立橋による復旧により、約2ヶ月で一般車両の通行を確保
- 令和3年台風9号から変わった温帯低気圧では、青森県むつ市の国道279号の小赤川橋が豪雨の影響により落橋したが、応急組立橋による復旧により、約1週間で緊急車両の通行を確保

- <黄瀬川大橋>
- ・一般県道富士清水線
 - ・橋梁形式:5径間単純非合成鋼桁橋
 - 橋長:83.5m
 - 径間:5径間
 - ・架設:1953年

■応急組立橋諸元
対応する橋長:34.3m
幅員:6.8m
耐荷重:20t
<令和3年8月31日>

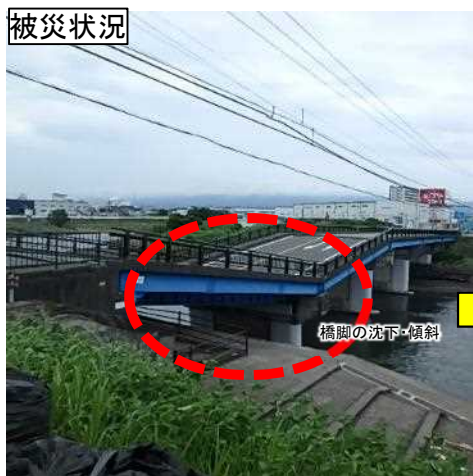
被災状況

- <被災・復旧>
- ・令和3年7月3日 10時頃 橋脚の沈下・傾斜が発生
 - ・令和3年8月26日 応急組立橋の架設に着手(※1)
 - ・令和3年8月28日 17時 応急組立橋架設
 - ・令和3年8月31日 13時 通行止め解除 (通行止め約59日3時間)

橋脚の沈下・傾斜

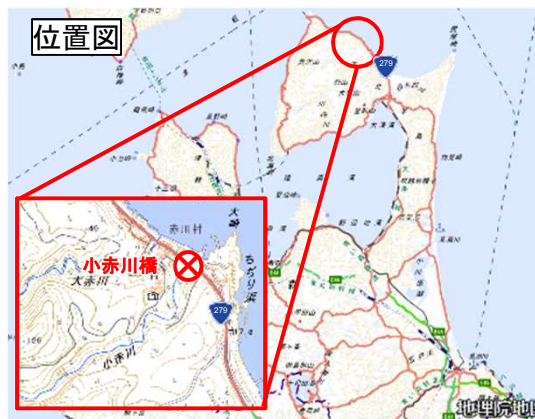
小赤川橋被災・復旧状況

- <小赤川橋>
- ・国道279号
 - ・橋梁形式:単純RCT桁橋
 - 橋長:18m
 - 径間:2径間
 - ・架設:1970年

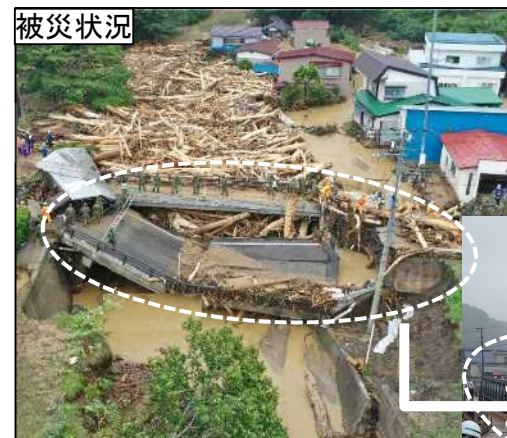
被災状況

- <被災・復旧>
- ・令和3年8月10日 5時頃 落橋(橋梁流失)
 - ・令和3年8月13日 青森県の要請を受け代行による応急組立橋(※2)の架設着手
 - ・令和3年8月17日 16時 応急組立橋架設 緊急車両通行可能 (通行止め7日間11時間)

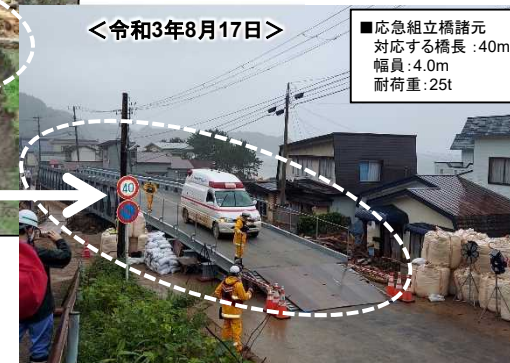
<令和3年8月17日>
■応急組立橋諸元
対応する橋長:40m
幅員:4.0m
耐荷重:25t
