# 改善箇所説明図

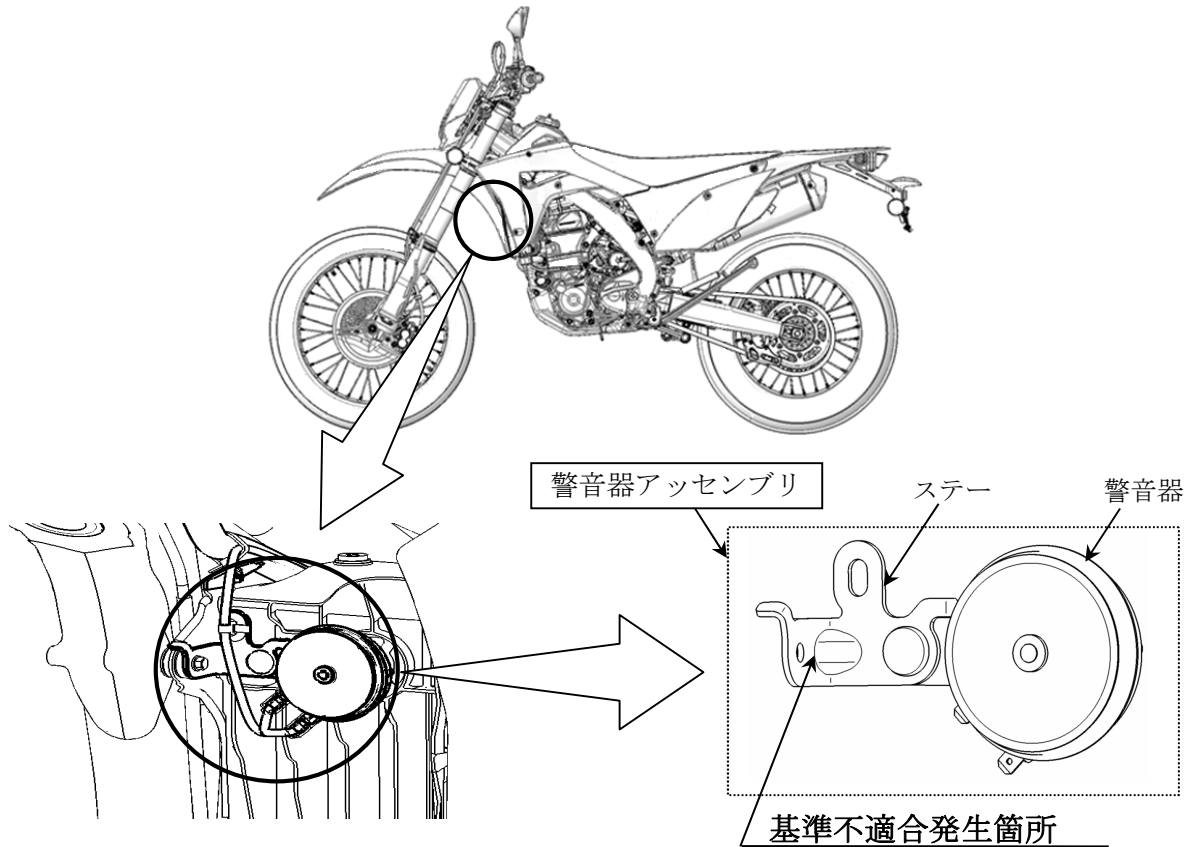
警告器を車体に取り付けるステーの強度が不足しているため、特定のエンジン回転領域で発生する振動により、当該ステーに負荷がかかり、亀裂が生じることがある。そのため、そのまま使用を続けると亀裂が進行し、破断して、最悪の場合、警告器が脱落するおそれがある。

改善前	改善後
<p>ステー 警告器</p>	<p>ステーA ステーB ラバー カラー ナット ボルト 警告器</p>

注：  は交換部品を示す。  は追加部品を示す。

識別： 対策品の警告器アッセンブリはステー形状が異なる。

全車両、警告器アッセンブリを対策品と交換する。
