改善箇所説明図

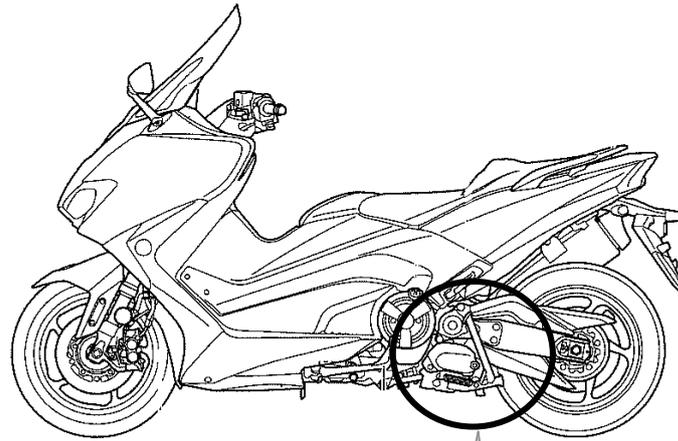
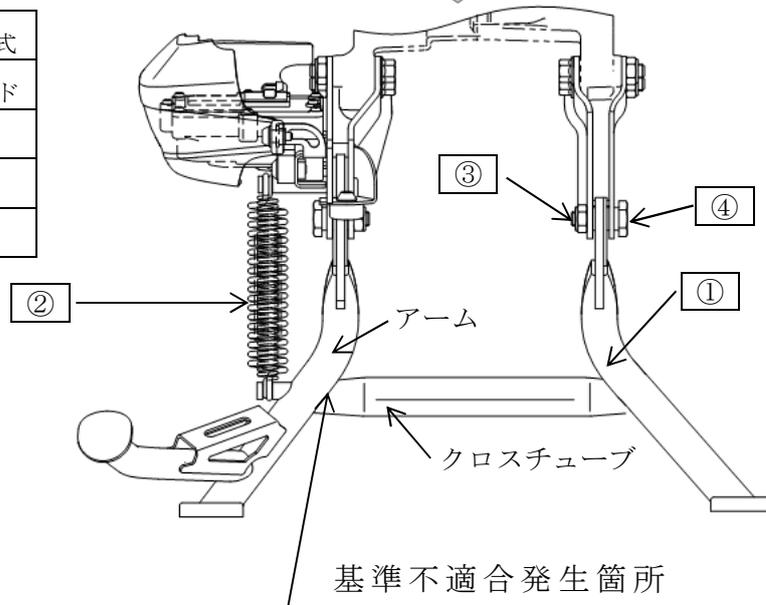
【センタースタンドを立てた状態で後方から見た図】

センタースタンド一式	
①	センタースタンド
②	スプリング
③	ナット (左右)
④	ボルト (左右)

センタースタンドのアームとクロスチューブの左側溶接部において、溶接指示が不適切なため、強度が不足しているものがある。そのため、センタースタンドを立てる操作を繰り返すと、当該溶接部に亀裂が生じ、最悪の場合、当該溶接部が破断してセンタースタンドを操作した際に車両が転倒するおそれがある。

改善の内容：全車両、センタースタンド一式を対策品と交換する。

識別：車両左側のセンタースタンドスプリング前側取り付け部付近に白ペイントを塗布する。
