改善箇所説明図②

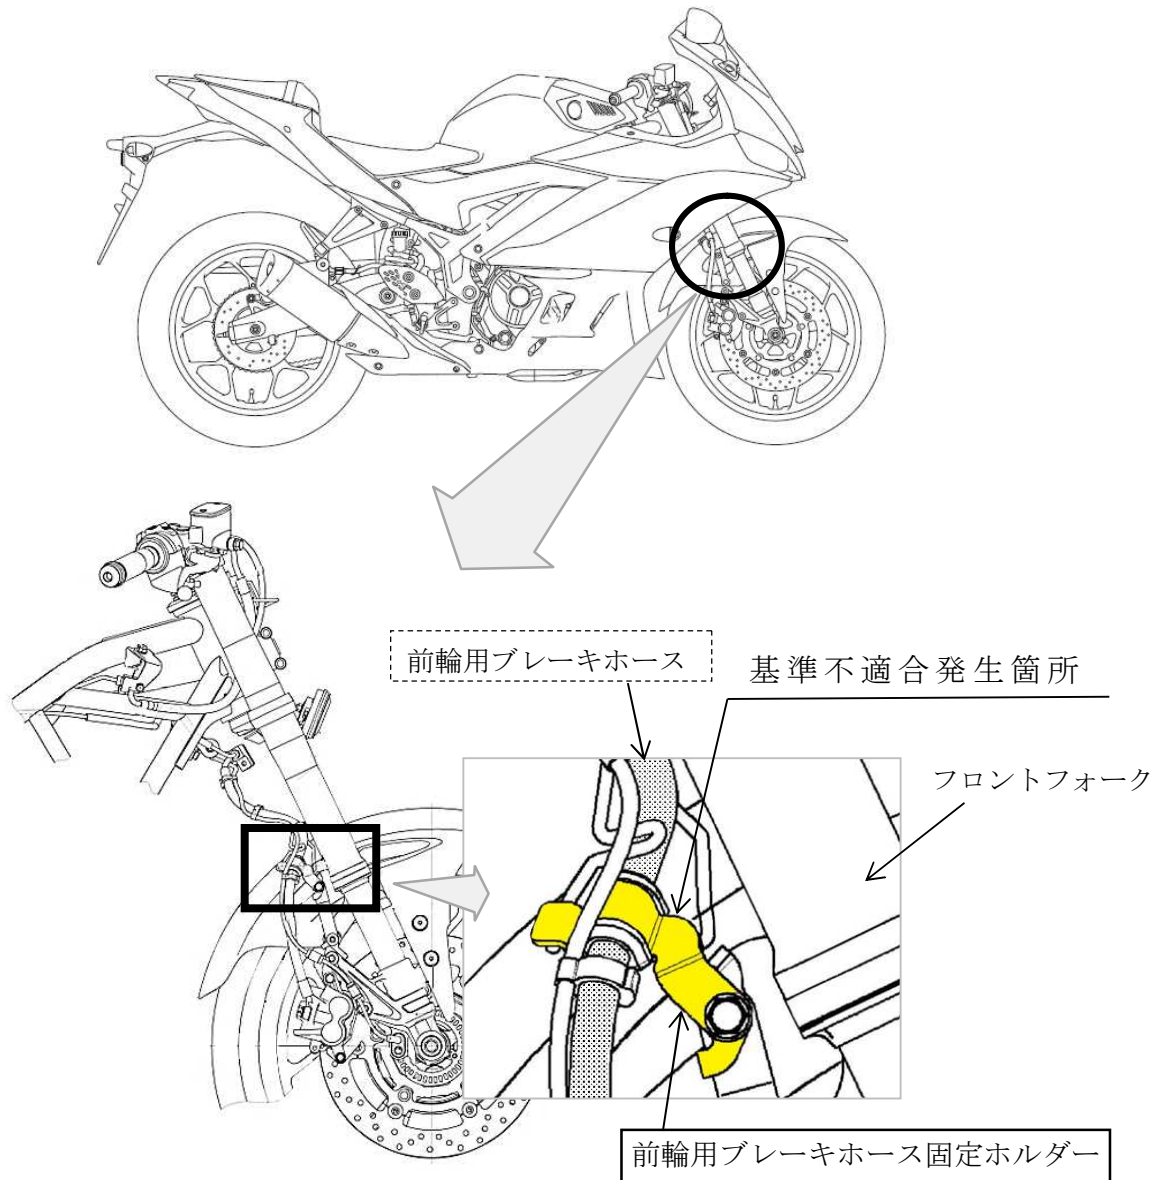
前輪用ブレーキホースを固定するホルダーにおいて、当該ホルダーの曲げ加工が不適切なため、正しい状態で取り付けられていないものがある。そのため、走行振動等により当該ホルダーが外れ、そのままの状態で使用を続けると、ブレーキホースがフロントフォークに接触して当該ホースが損傷し、最悪の場合、ブレーキ液が漏れ、制動力が低下するおそれがある。

注： は交換する部品を示す。

は点検結果により交換する部品を示す。

改善の内容：全車両、当該ホルダーを良品に交換する。なお、当該ブレーキホースを点検し、損傷が認められるものは新品に交換する。

識別：車両左側のエンジンマウントボルト付近に白ペイントを塗布する。
