令和元年の土砂災害発生件数が確定しました
～令和元年は過去 4 番目に多い発生件数を記録～

令和元年の土砂災害

Occurrence of sediment-related disasters in 2019

国土交通省砂防部

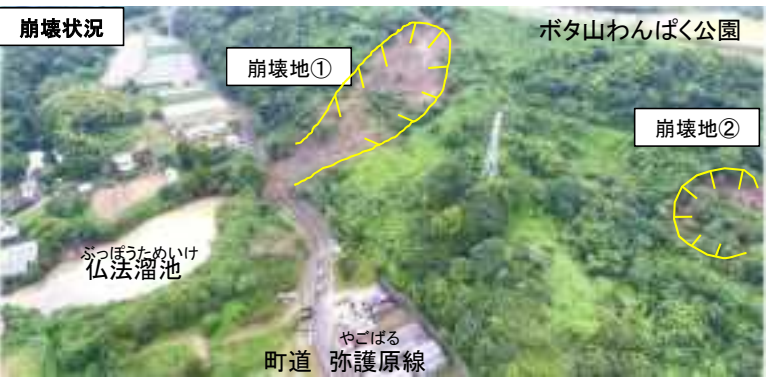
○災害概況
 発生日時：令和元年8月28日（水）11時00分ごろ
 発生場所：佐賀県杵島郡大町町大字福母
 被害状況：土砂崩れ（崩壊地①幅80m・長さ180m、崩壊地②幅80m・長さ60m）（人的・家屋被害なし）

- ・ 大規模崩壊箇所の規模は、幅80m、長さ180m、深さ最大10m程度であった。
- ・ 集中的な降雨により、集水しやすい地形で崩壊が発生。
- ・ 崩壊斜面周辺への拡大がないかを確認するための調査を実施すべき。

- ・ 応急対策は、大型土嚢や排水対策等による土砂流出対策が考えられる。
- ・ 恒久対策は、地形及び地質の調査を実施したうえで検討を進めるべき。

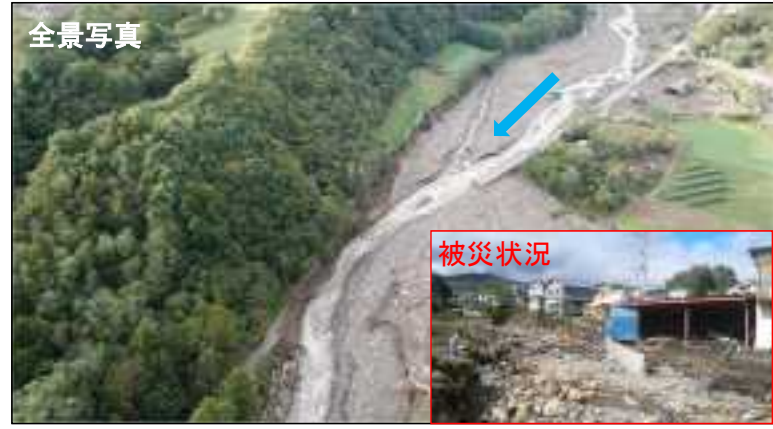
全景写真

○溪流内や崩壊斜面内に残存する不安定土砂の流出等による二次災害への懸念に対し、安定した流路を確保するための流路整備や警戒避難体制の構築のための観測・警報機器の設置などの応急復旧対策を実施。

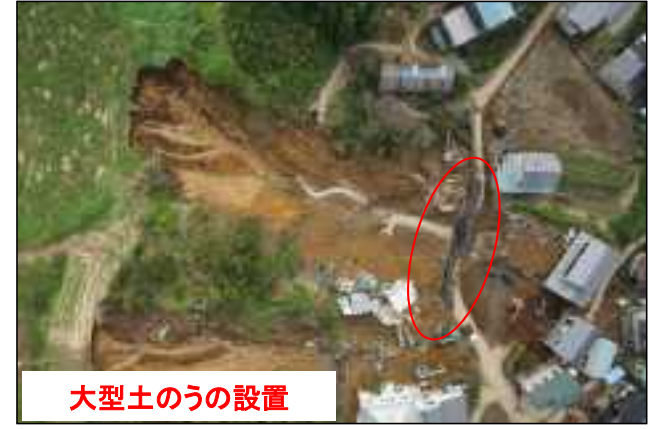
大型土のうの設置

- 降雨により地中水が当該箇所集中して地すべり性崩壊が発生し、流動化して流出。
- すべり面と考えられる堆積岩層の境界部には多数のパイプが見られ、調査でも湧水が確認された。
- 今後の降雨により、崩壊斜面周辺部の拡大と泥水の流出等が発生する可能性が考えられる。
- 確認されている2ヶ所以外にも変状が生じていないか確認するための調査を行うべき。
- 周辺斜面への拡大がないことの確認のため、地盤伸縮計等を設置し、監視を行うことが望ましい。
- 応急対策が完了するまでの間、大雨警報が発表された際に避難を実施することが望ましい。

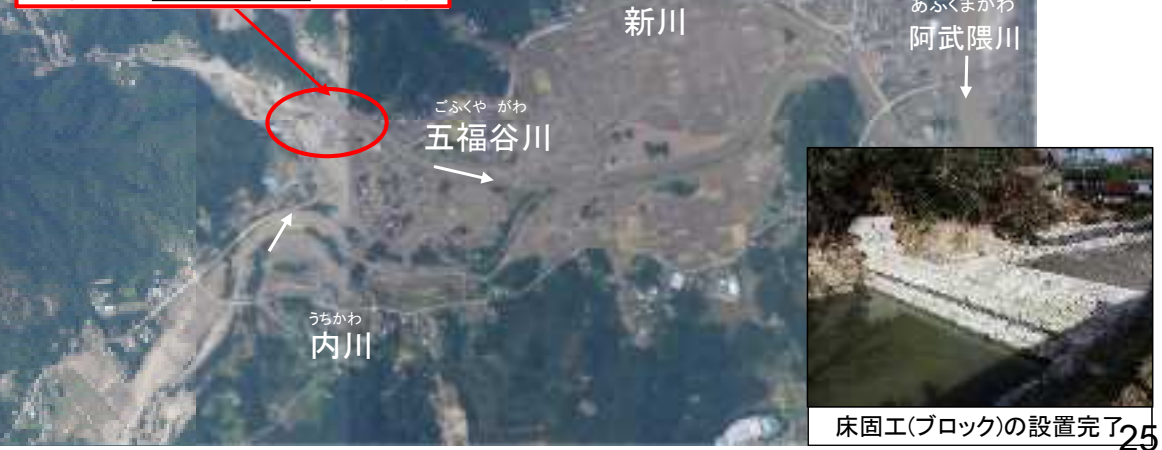
- 【国直轄による緊急的な砂防工事】**
- 多数の崩壊等による不安定土砂が流域内に堆積、さらに土砂・洪水氾濫による河道の上昇・埋塞などに対し早急な対策が必要
 - 緊急性があり、且つ、大規模で高度な技術力を要するもの等として国土交通大臣が実施
 - 調査、計画・設計、用地取得等を進めて、新たに砂防堰堤等を整備

- 甚大な土砂災害が発生した宮城県丸森町の阿武隈川水系内川流域での土砂災害に対し、25日に県知事から国直轄による緊急的な土砂流出防止対策工事の要望。
- **国直轄による緊急的な砂防工事**について10月29日(火)に実施することを決定。
- 10月30日(水)より、『強靱ワイヤーネット』の設置に向け、工事中の安全管理のための『ワイヤーセンサー』の設置は完了し、流路内の土砂撤去を実施中。
- また、工事等を迅速に進めるため、11月22日に東北地整仙台河川国道事務所に出張所を設置。

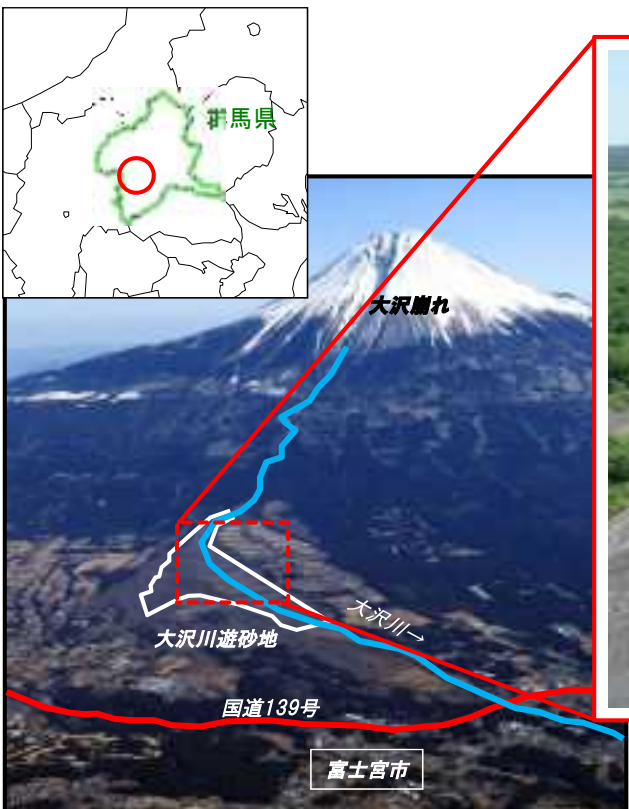
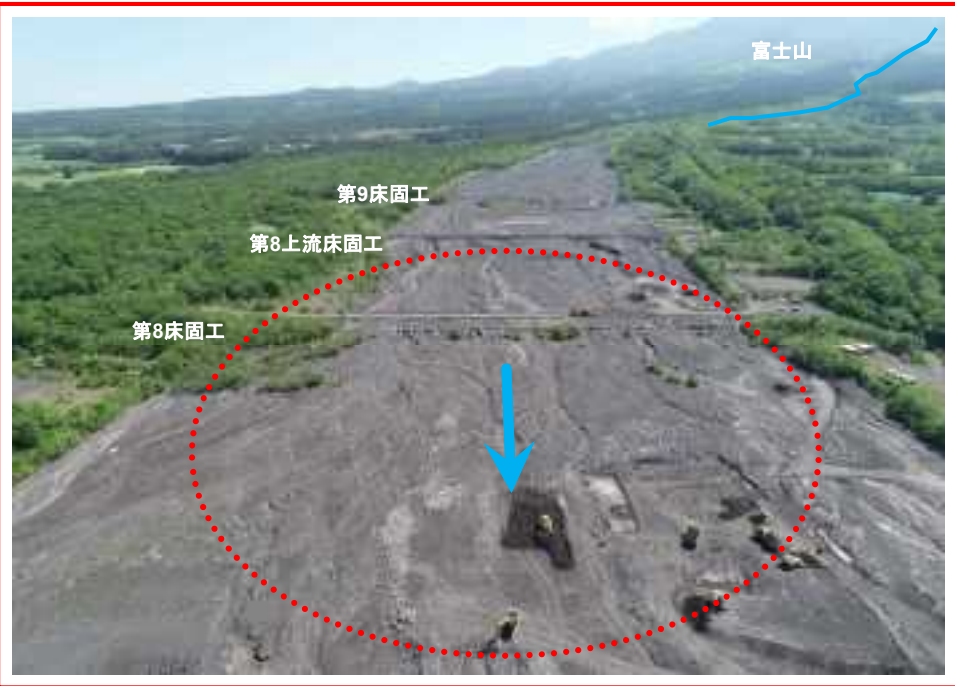
【施設効果事例】富士山大沢川(静岡県富士宮市)

- 令和元年5月21日の降雨により土石流が発生したものの、**遊砂地が土砂を捕捉**
- 下流の**国道139号や富士宮市街地等への被害を未然に防止**

約1.7万m³* の土砂を捕捉
 (*25mプール約35杯相当)

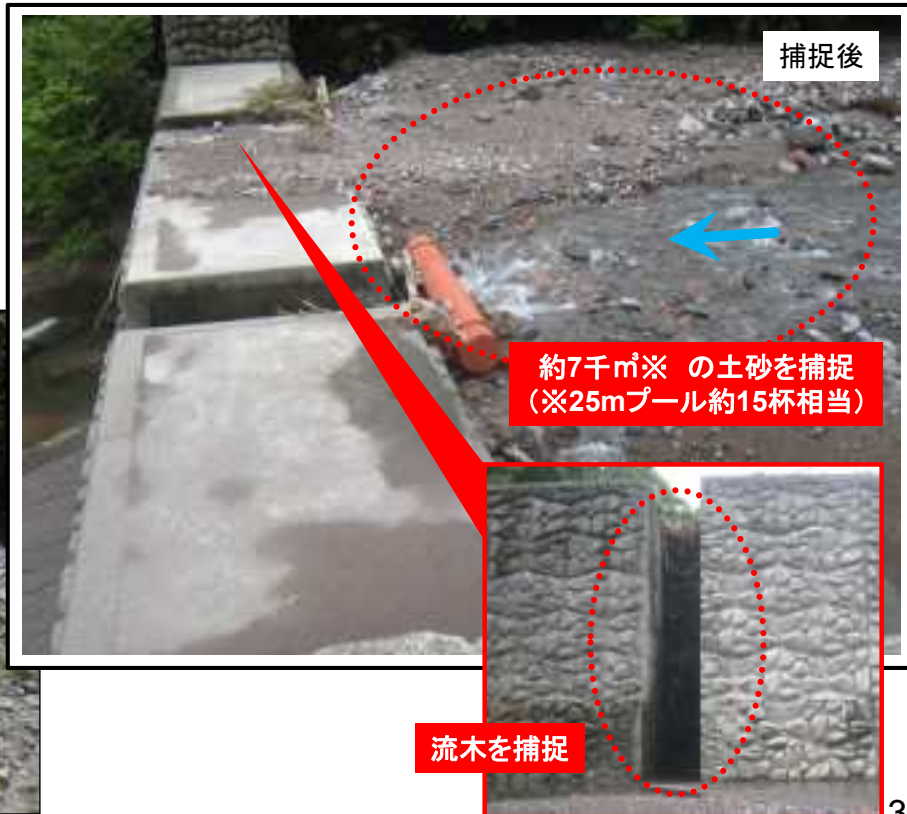
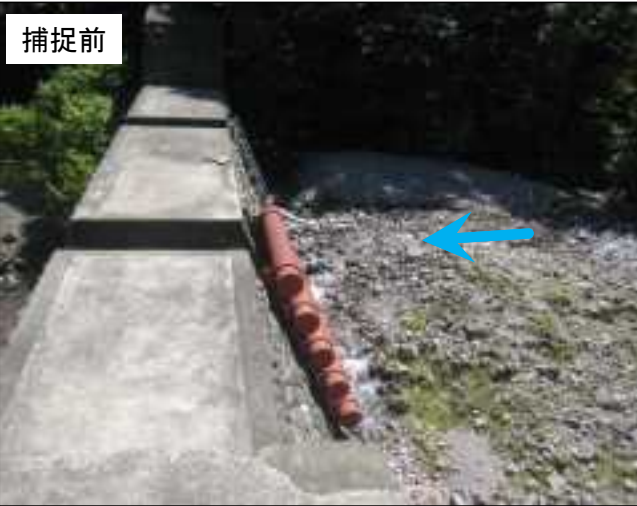
【施設効果事例】利根川水系鳥居川(群馬県桐生市)

○ 令和元年6月21日の降雨により、土石流が発生したものの、既設の砂防えん堤が土砂・流木を捕捉し、**被害を未然に防止**

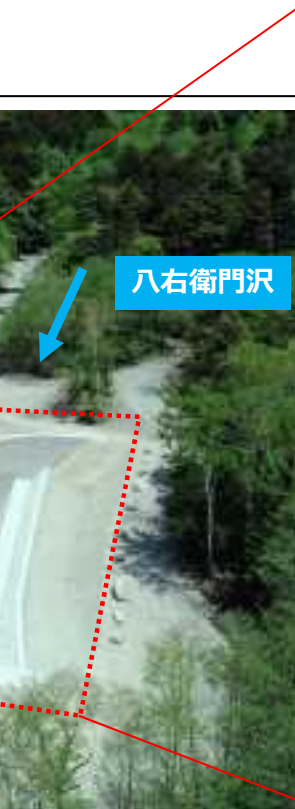
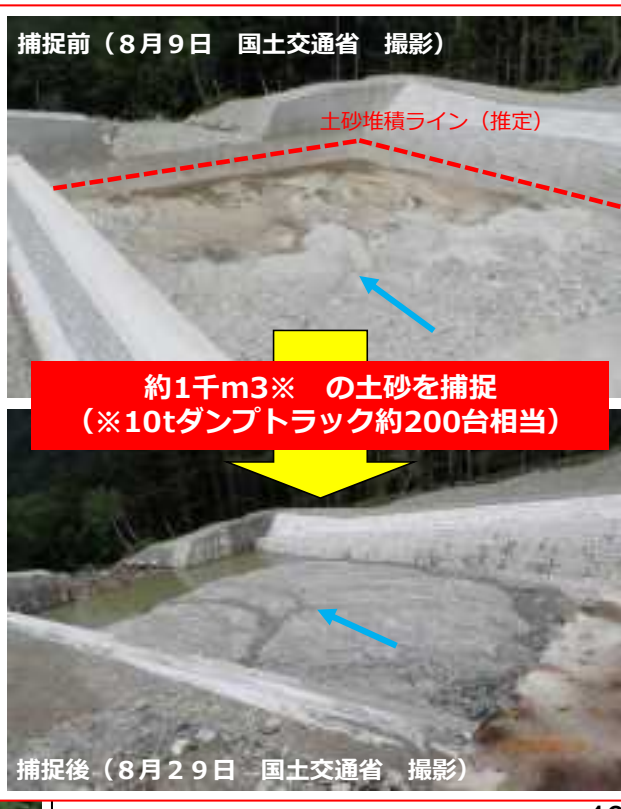
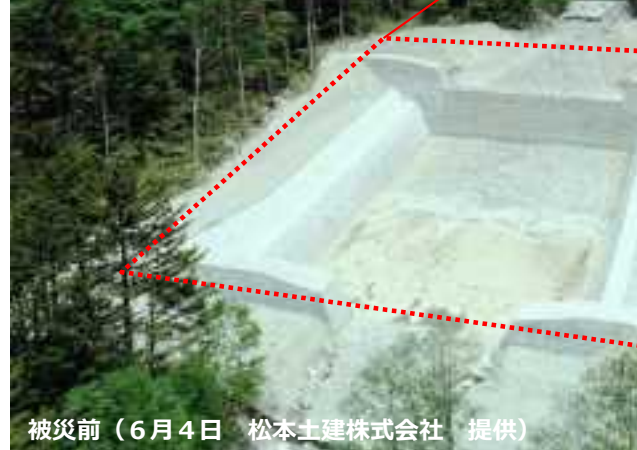
【施設効果事例】上高地八右衛門沢(長野県松本市安曇)

○ 令和元年8月29日の降雨により、土砂が流出したものの、**堆積工が流出土砂を捕捉**
 ○ 毎年100万人以上が来訪する「上高地」への重要なアクセス道である「**県道上高地公園線**」の被災を防止

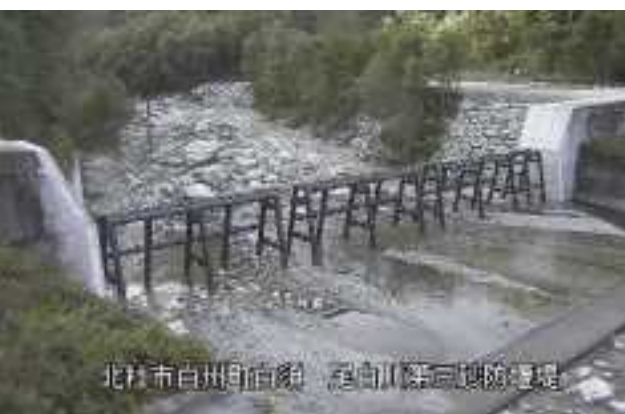
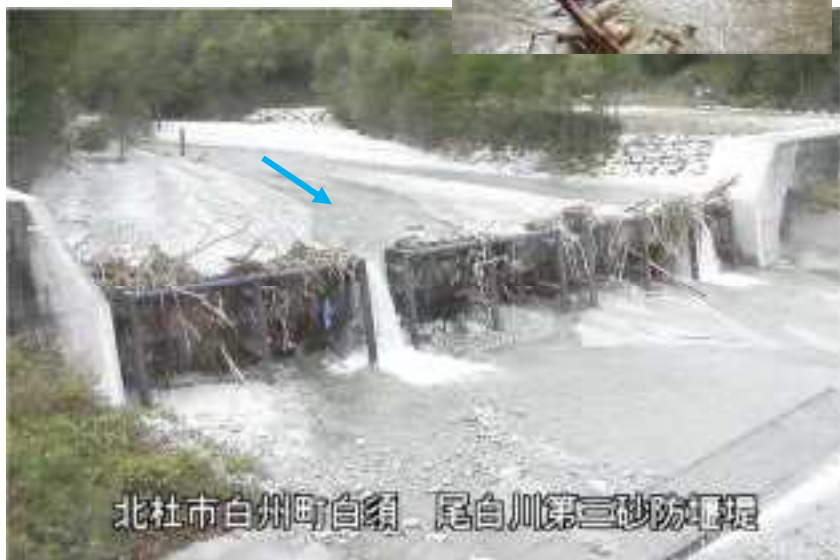
○ 令和元年東日本台風(台風第19号)に伴う降雨により、土石流が発生したものの、既設の尾白川第三砂防えん堤が土砂・流木を捕捉し、**下流市街地への被害を未然に防止**

人頭大の巨石や流木を捕捉

出水前(10月10日)

出水後(10月13日)

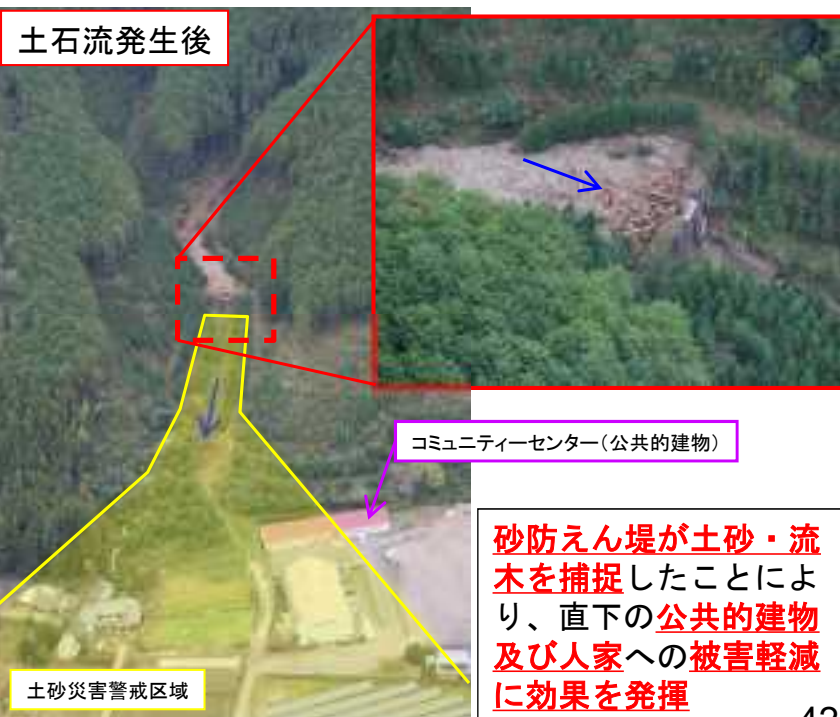
○ 令和元年東日本台風(台風第19号)に伴う降雨により土石流が発生したものの、栃木県が整備した砂防えん堤が土砂・流木を捕捉し、**下流人家等への被害を未然に防止**

砂防えん堤が土砂・流木を捕捉したことにより、直下の**公共的建物及び人家への被害軽減に効果を発揮**

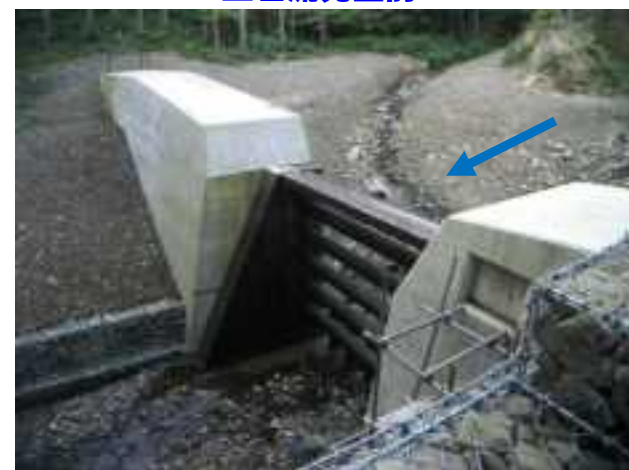
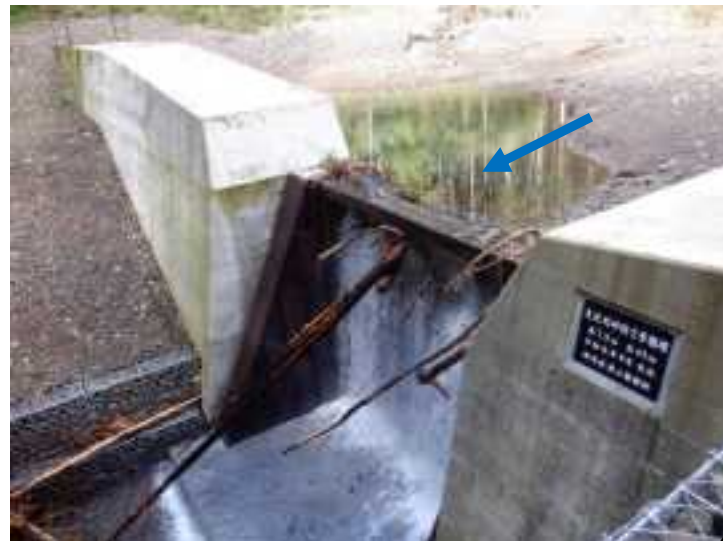
群馬県吾妻郡東吾妻町

○ 令和元年東日本台風(台風第19号)に伴う降雨により土石流が発生したものの、群馬県が整備した砂防えん堤が土砂・流木を捕捉し、下流地域への被害を未然に防止

発生日 : 令和元年10月12日
 降雨状況 : 連続雨量 322mm (10月11日16時~10日23時)
 (松谷雨量観測所) 時間最大雨量 39mm (10月12日17時~18時)
ひがしあがつままち いわした
 発生箇所 : 群馬県東吾妻町岩下
 捕捉量 : 約1,300m³

土石流発生前

土石流発生後

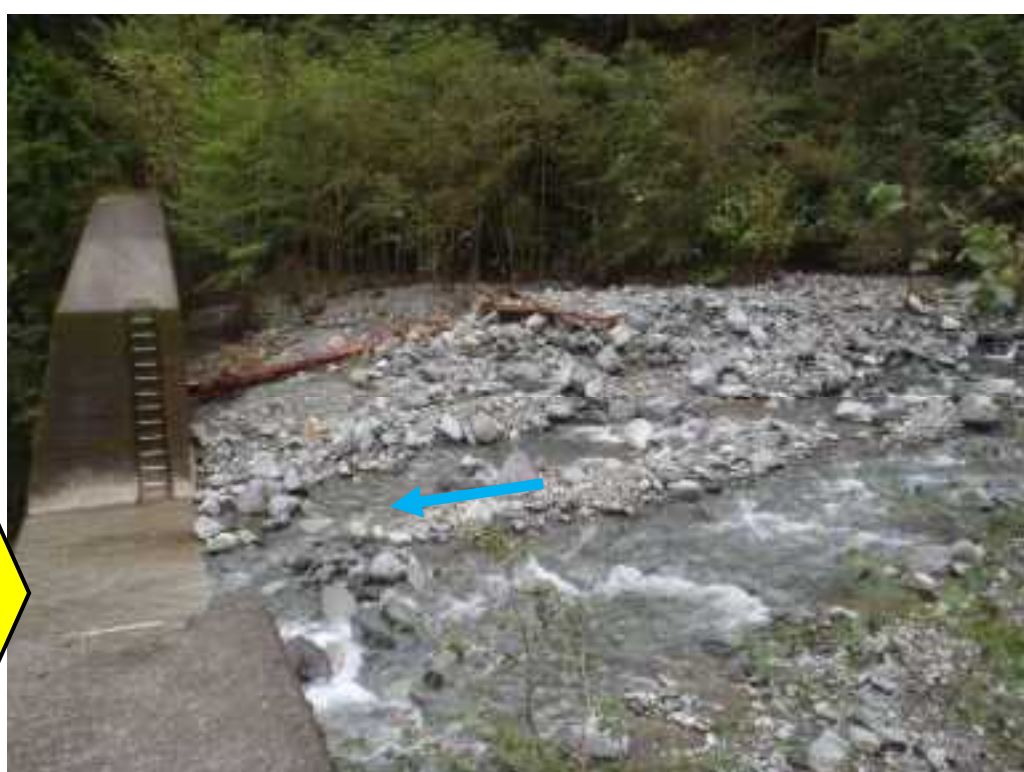
○ 令和元年東日本台風(台風第19号)に伴う降雨により土石流が発生したものの、山梨県が整備した砂防えん堤が土砂を捕捉し、下流人家等への被害を未然に防止

土石流発生前

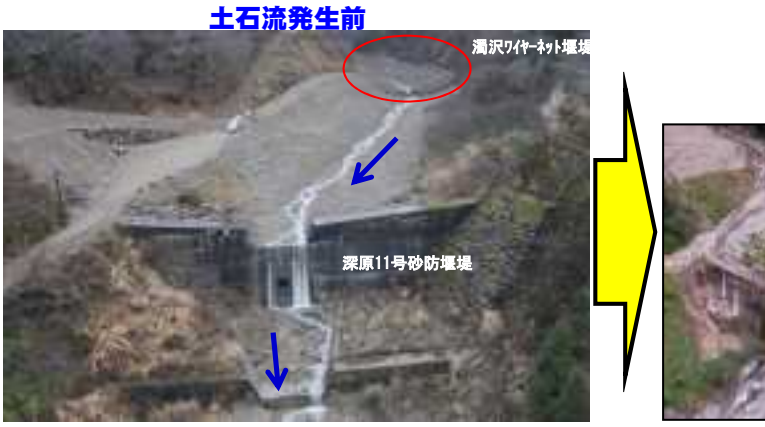
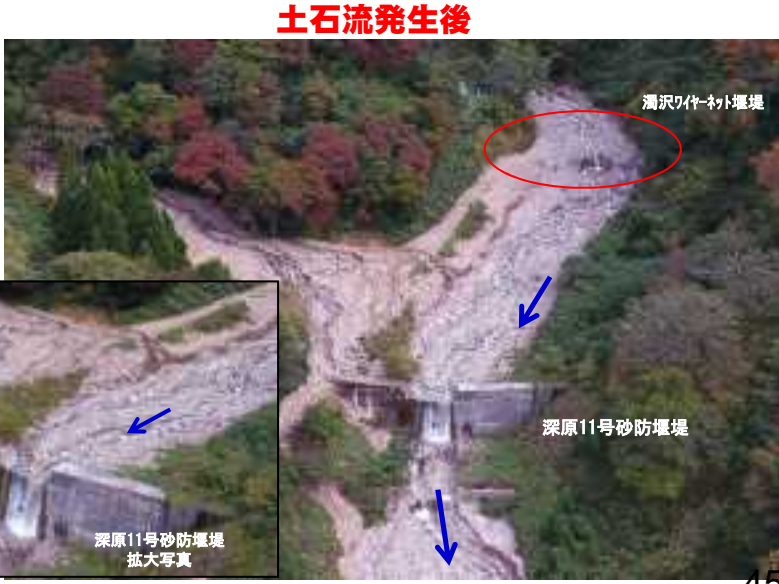
【施設効果事例】長野県小谷村 深原11号砂防堰堤

○ 令和元年東日本台風(台風第19号)に伴う降雨により土石流が発生したものの、長野県が整備した砂防堰堤が土砂・流木を捕捉し、下流地域への被害を未然に防止

発生日 : 令和元年10月13日
 降雨状況 : 連続雨量 340mm (10月11日22時～13日13時)
 (白井沢雨量観測所) 時間最大雨量 30mm (10月13日 1時～2時)
 発生箇所 : 長野県小谷村
 捕捉量 : 約7,000m³

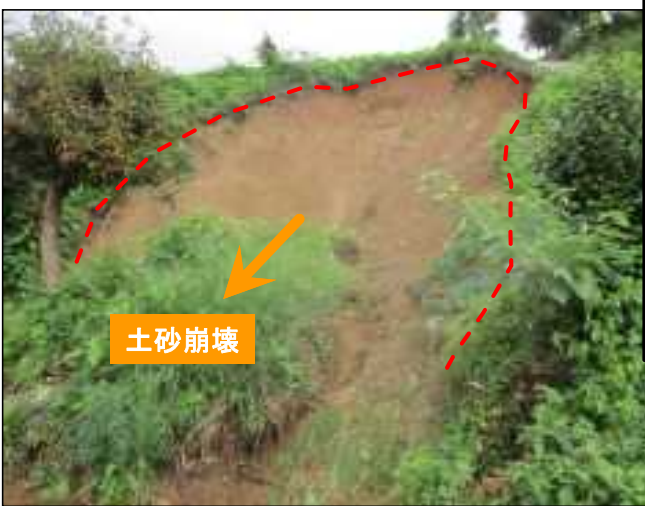
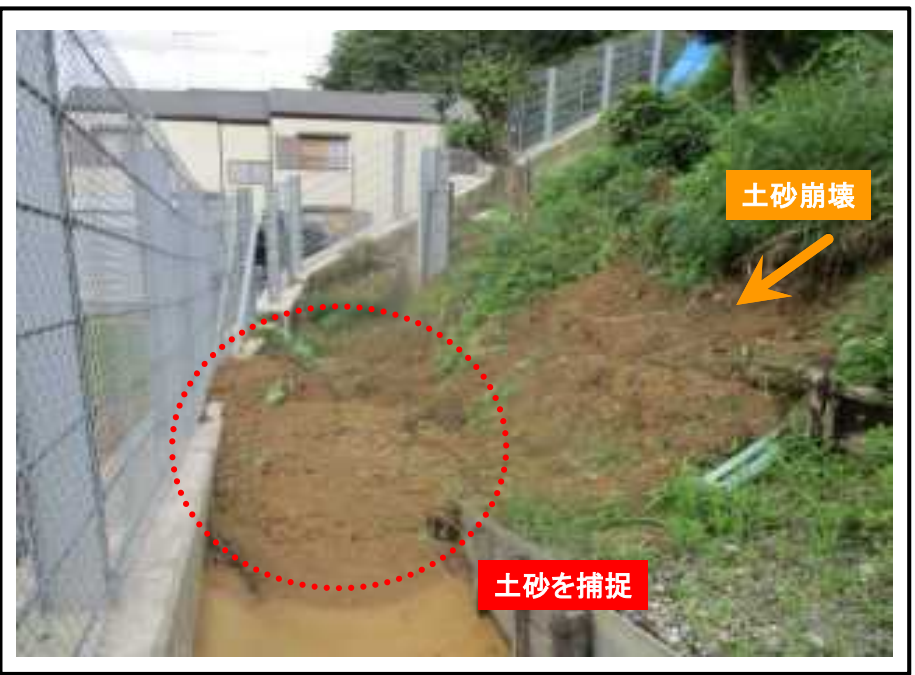
【施設効果事例】静岡県島田市金谷本町

○ 令和元年7月22日～23日の降雨によりがけ崩れが発生したものの、静岡県が整備した擁壁工が崩壊土砂を捕捉し、**家屋被害等を未然に防止**

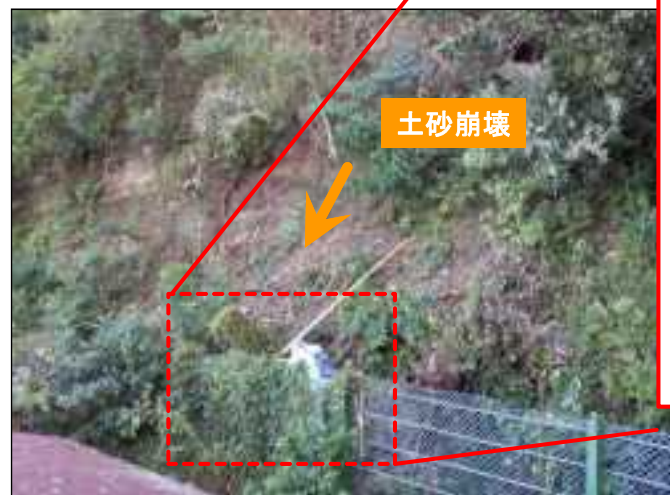
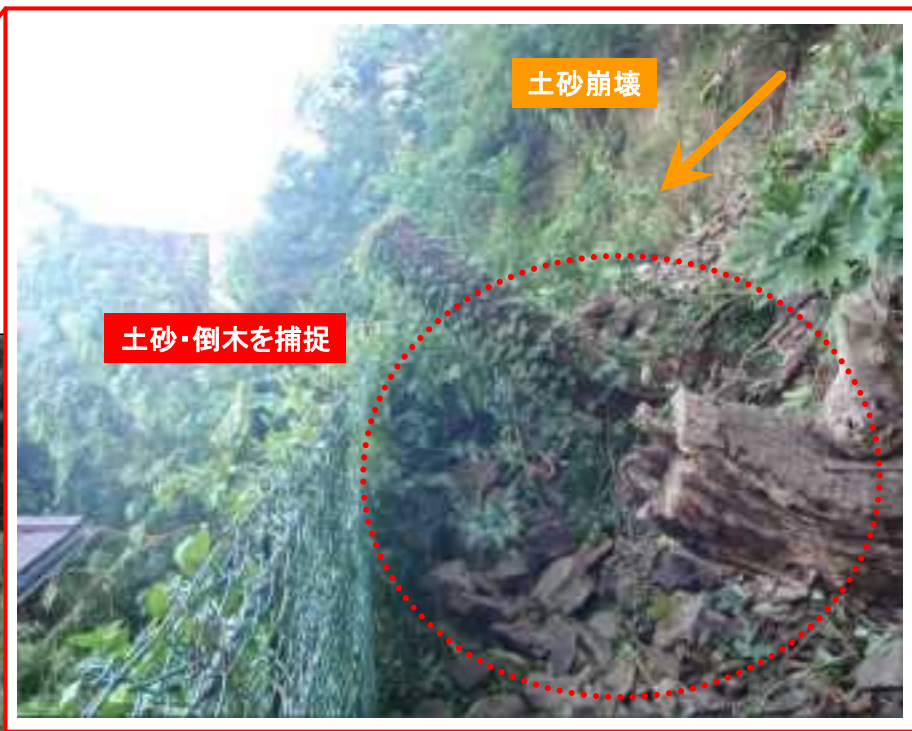
【施設効果事例】神奈川県横須賀市安浦町

○ 令和元年房総半島台風(台風第15号)に伴う降雨によりがけ崩れが発生したものの、神奈川県が整備した擁壁工が崩壊土砂及び倒木を捕捉し、**家屋被害等を未然に防止**

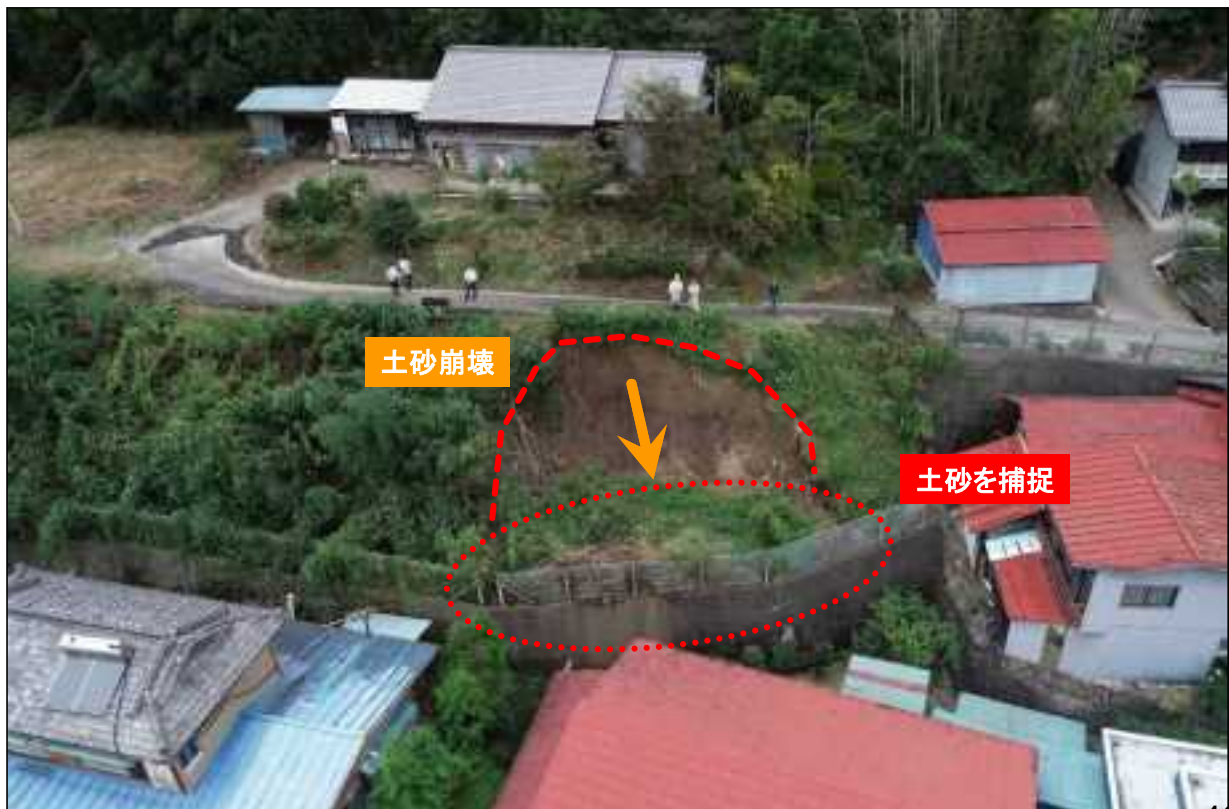
【施設効果事例】群馬県安中市下間仁田

○ 令和元年東日本台風(台風第19号)に伴う降雨によりがけ崩れが発生したものの、群馬県が整備した擁壁工が崩壊土砂を捕捉し、**家屋被害等を未然に防止**

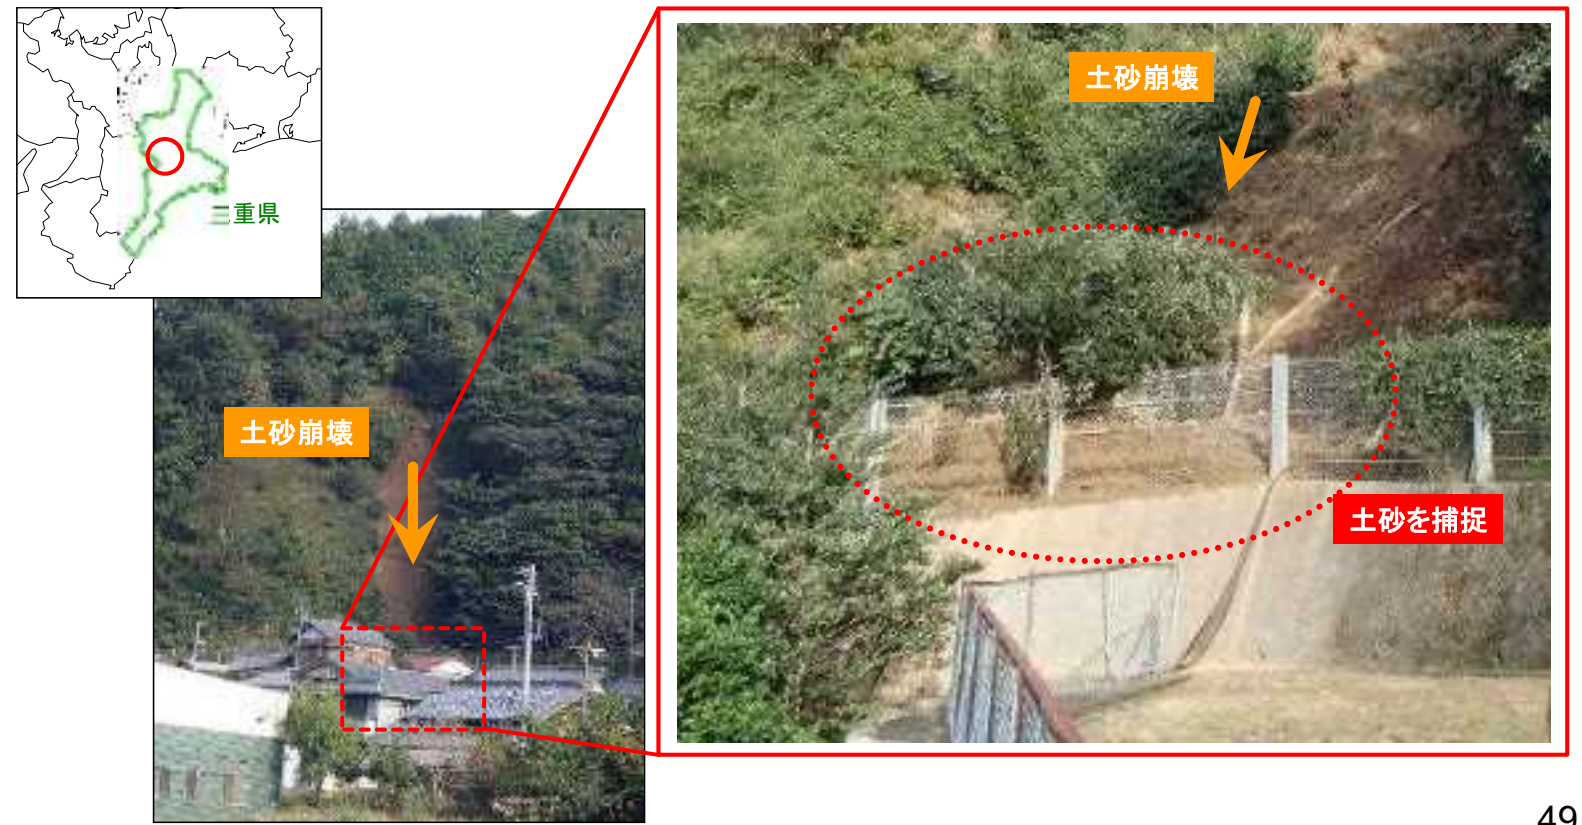
○ 令和元年東日本台風(台風第19号)に伴う降雨によりがけ崩れが発生したものの、三重県が整備した擁壁工が崩壊土砂を捕捉し、**家屋被害等を未然に防止**

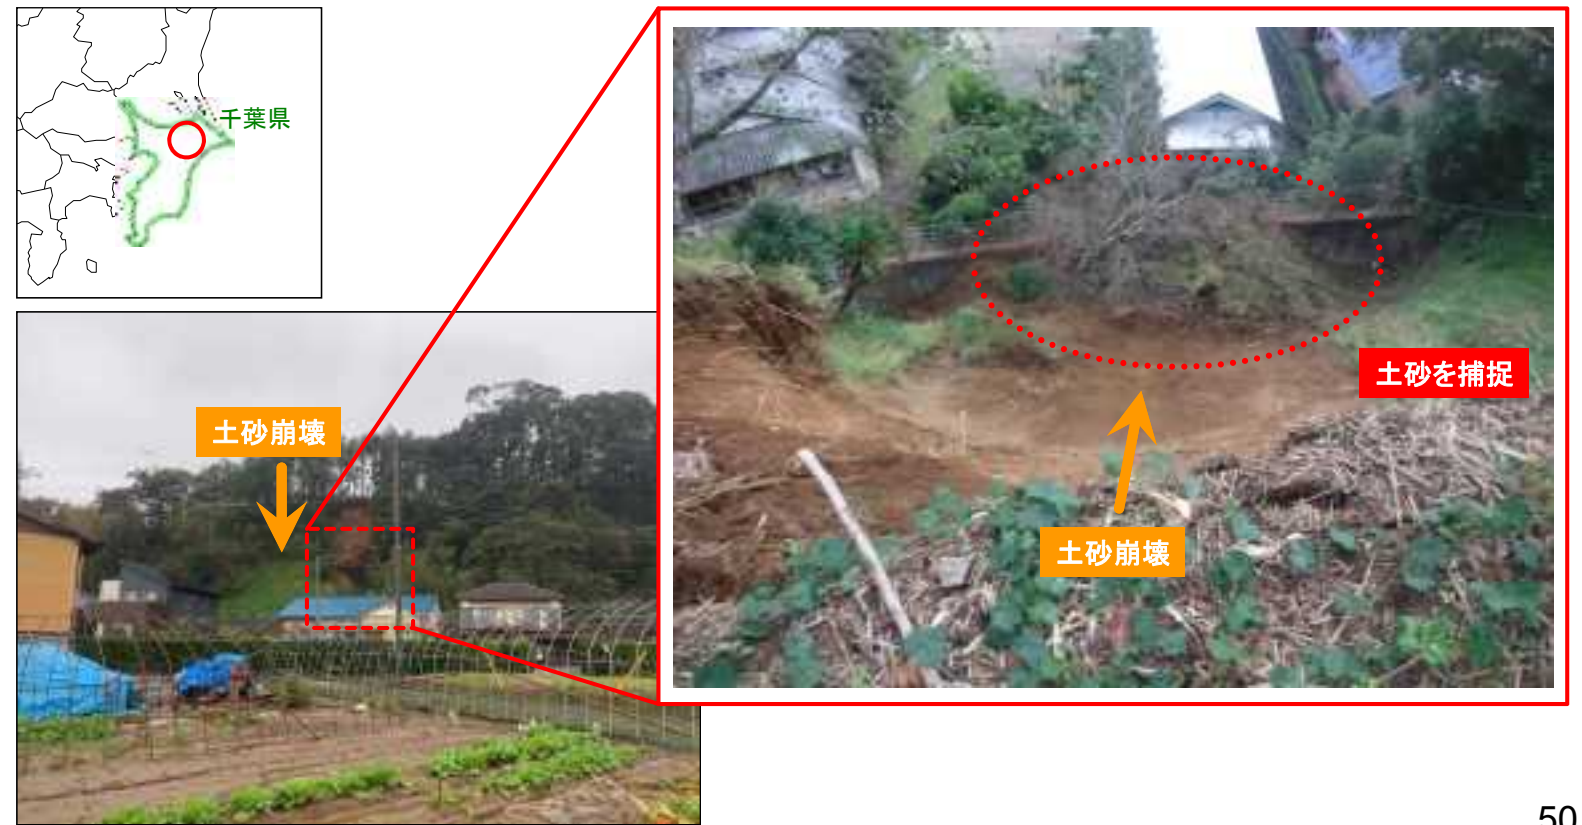
○ 令和元年10月25日の降雨によりがけ崩れが発生したものの、千葉県が整備した擁壁工が崩壊土砂等を捕捉し、**家屋被害等を未然に防止**
