改善箇所説明図(2)

不具合内容

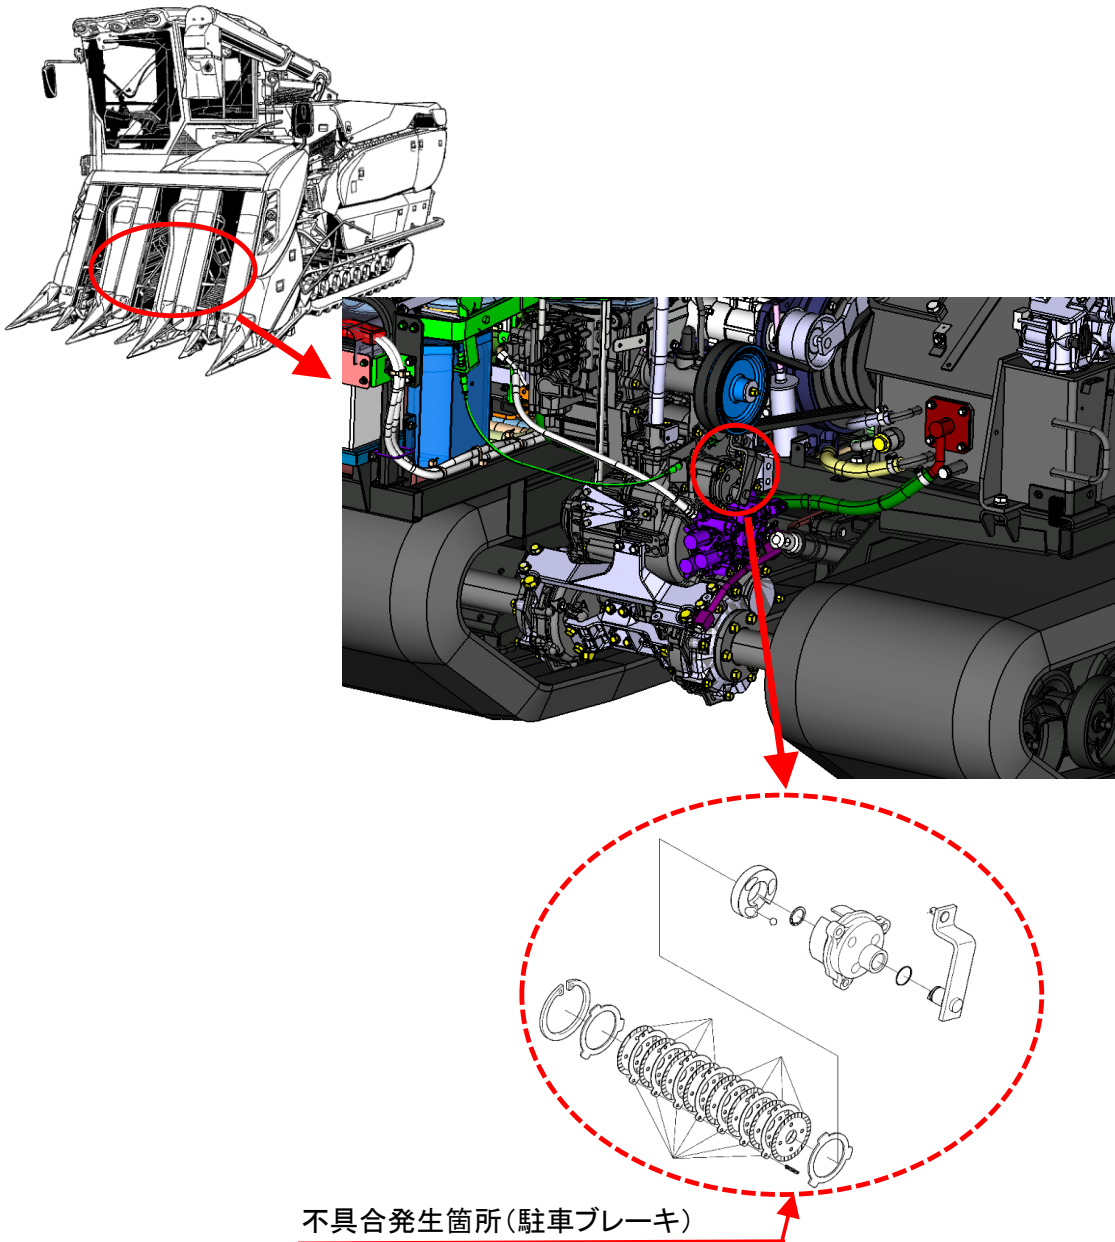
不具合発生箇所(駐車ブレーキ)

は交換する部品(駐車ブレーキ)を示す。

刈取脱穀作業車の駐車ブレーキのレバーカムにおいて、製造工程の作業管理が不適切なため、レバーカムが熱処理されていないものがある。そのため、使用過程においてレバーカムの嵌合部が摩耗し、駐車ブレーキ調整用ワイヤーの引き代が大きくなり、駐車制動力が低下するおそれがある。

全車両、駐車ブレーキを正規品と交換する。

改善実施済車には、運転席下昇降ステップ奥の板金にNo.4725のステッカーを張り付ける。
