改善箇所説明図③

農耕用トラクタにおいて、電気配線の取り回しが不適切なため、電気配線とリレー及びヒューズ固定用ブラケットのエッジ部、または電気配線同士が接触しているものがある。そのため、走行振動等により、当該電気配線の被覆が摩耗し短絡して、最悪の場合、火災に至るおそれがある。

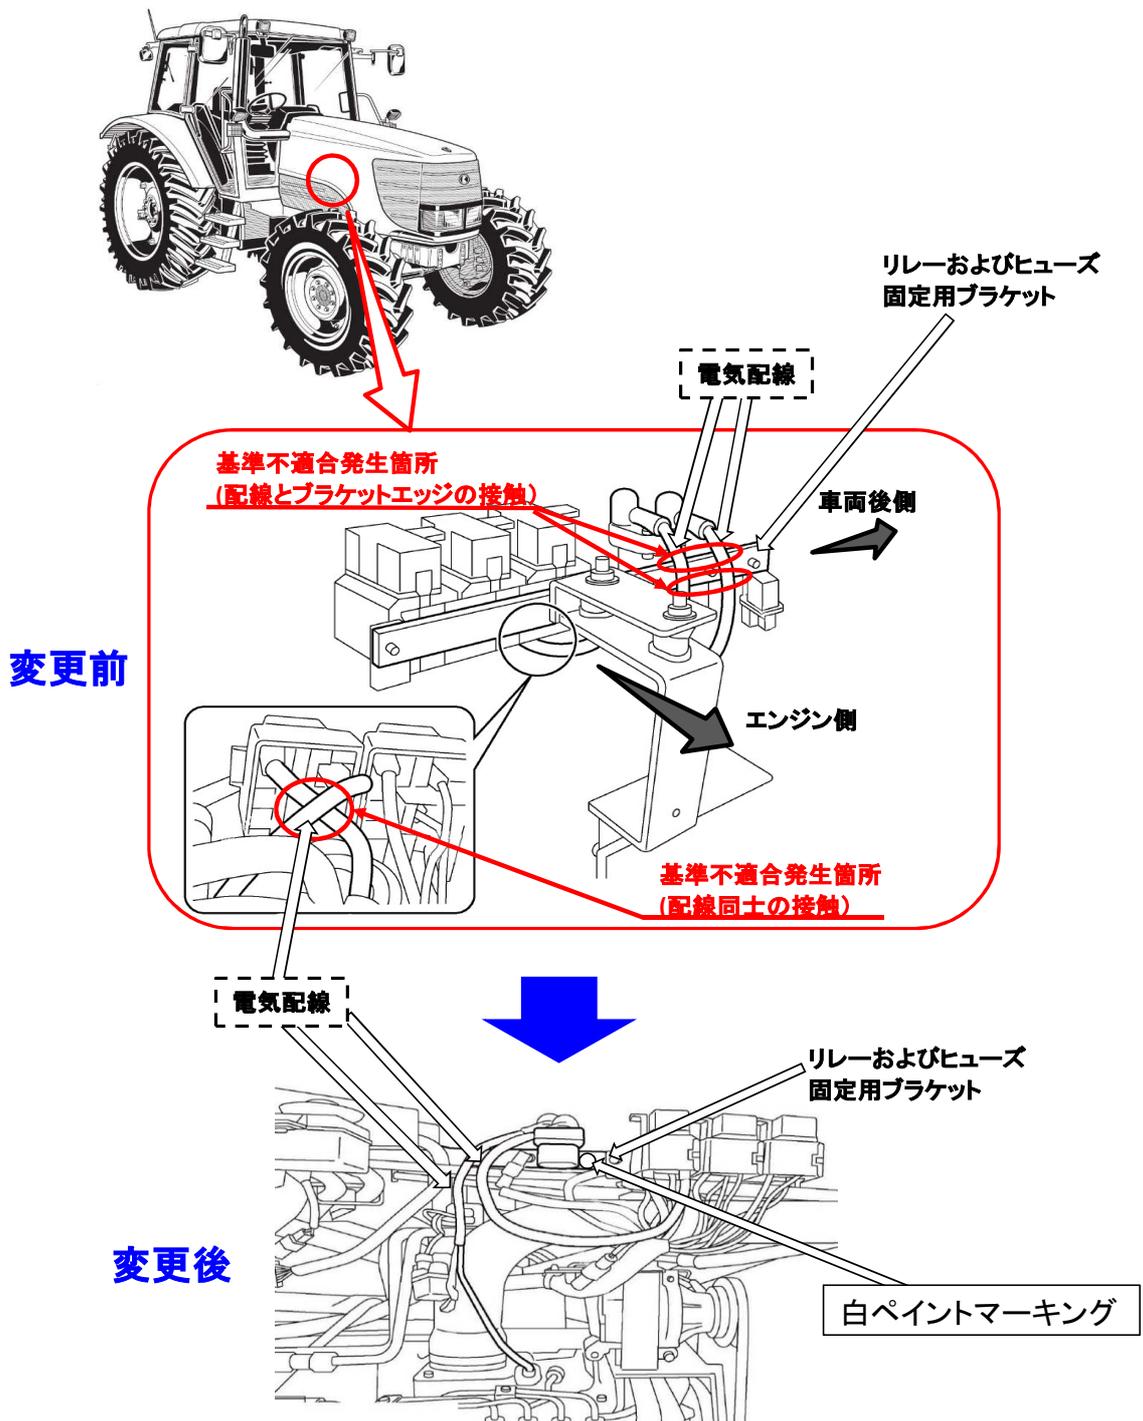
注: [] は点検し交換、および配索経路を変更する部品を示す。

全車両、電気配線の配索経路を変更する。また、電気配線に損傷が見られるものは、電気配線を新品に交換する。

改善後の識別: 改善実施済車は、ブラケットのボルトに白ペイントマーキングを実施する。
