# 改善箇所説明図(型式:YDS-WA129 通称名:WA470-8)

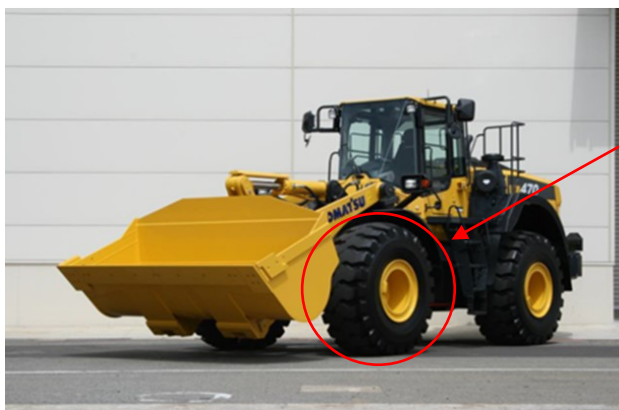
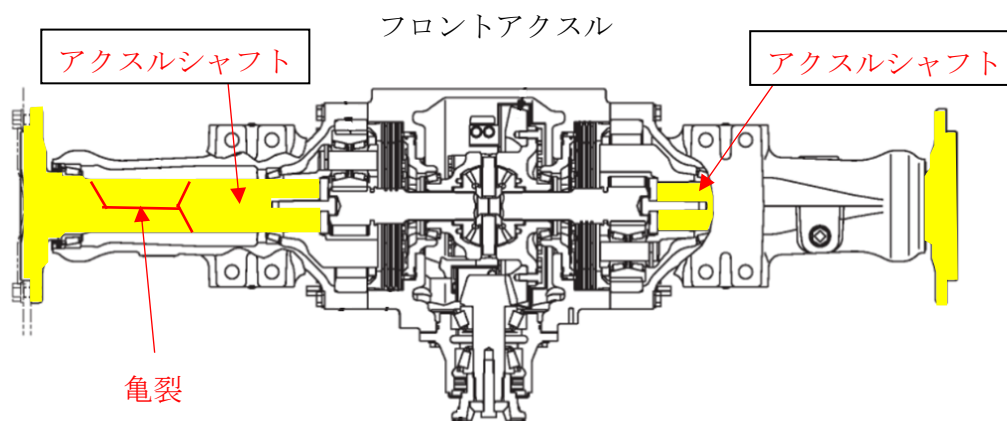
基準不適合箇所  
フロントアクスル  
アクスルシャフトに亀裂

注:   は、交換部品を示す。

シヨベル・ローダのフロントアクスルにおいて、アクスルシャフトの鋼材製造工程の水素含有量の管理が不十分なため、アクスルシャフト内部で亀裂が生じ、最悪の場合、アクスルシャフトが折損し、前輪タイヤが脱落するおそれがある。

フロントアクスルシャフトを正規品に交換する。

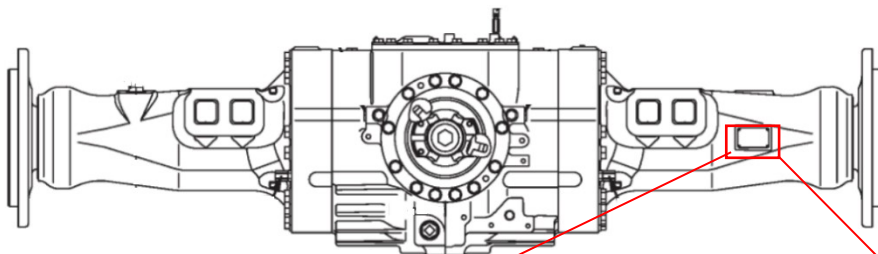
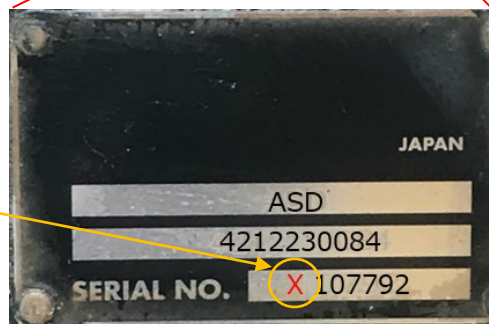
識別:フロントアクスルの銘板のアクスルシリアルナンバーに刻印を追加することにより識別する。

アクスルシリアルナンバーに  
刻印"X"を追加
