改善箇所説明図

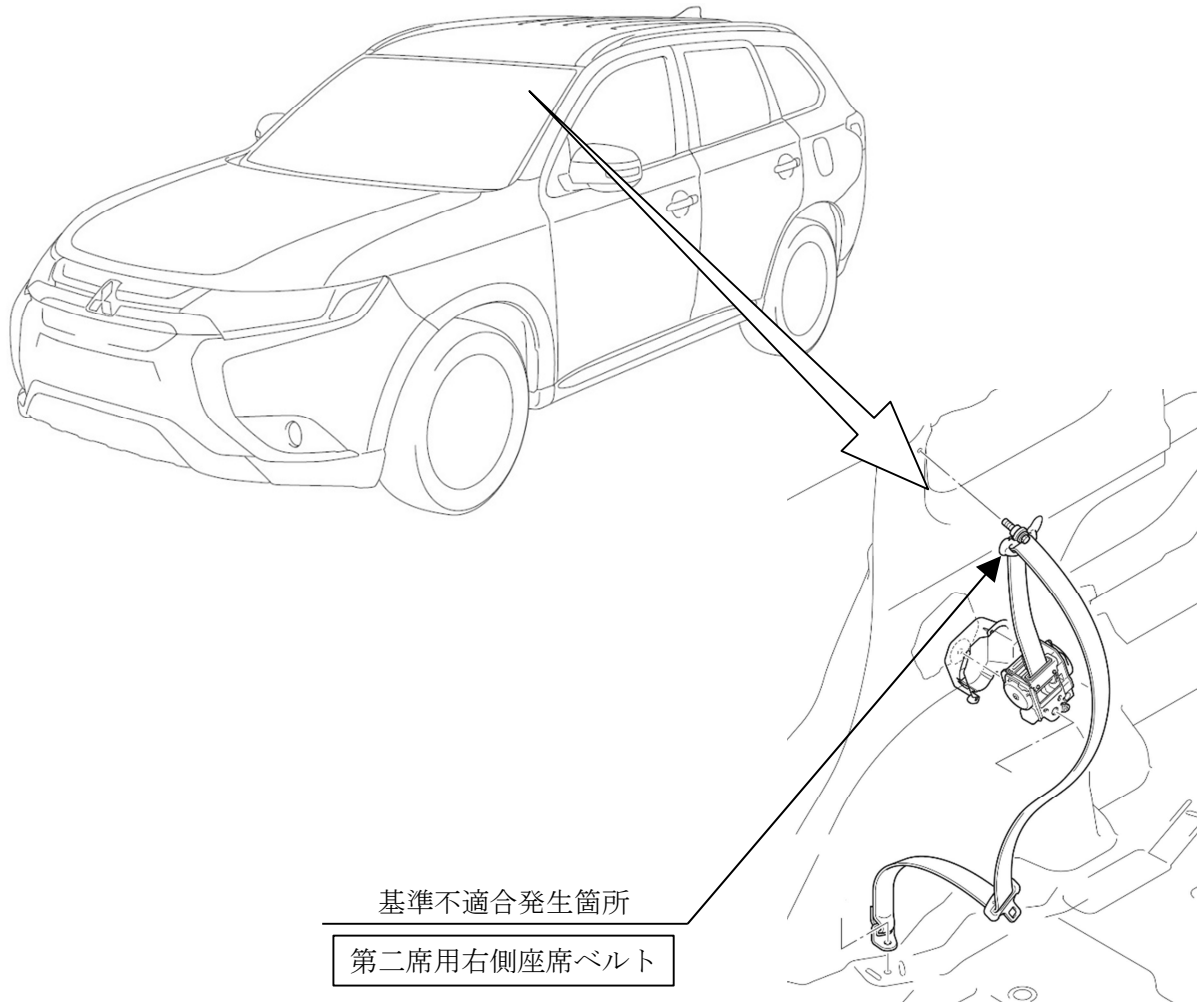
第二席用右側座席ベルトにおいて、製造工程内の部品管理が不適切なため、左側座席ベルト用の部品を組み込んだものがある。そのため、衝突時に座席ベルトの引き出し性が悪化し、乗員の保護性能が低下するおそれがある。

注：図中の 内は、点検し交換する部品を示す。

全車両、第二席用右側座席ベルトを点検し、異品が組み込まれている場合は、座席ベルトを良品と交換する。

識別：運転者席ドアチェッカーのヒンジにあるピン頭部(車両上側)に、白または黄色ペイントを塗布する。
