# 改善箇所説明図(型式: YDM-WA133A 通称名:WA40-8)

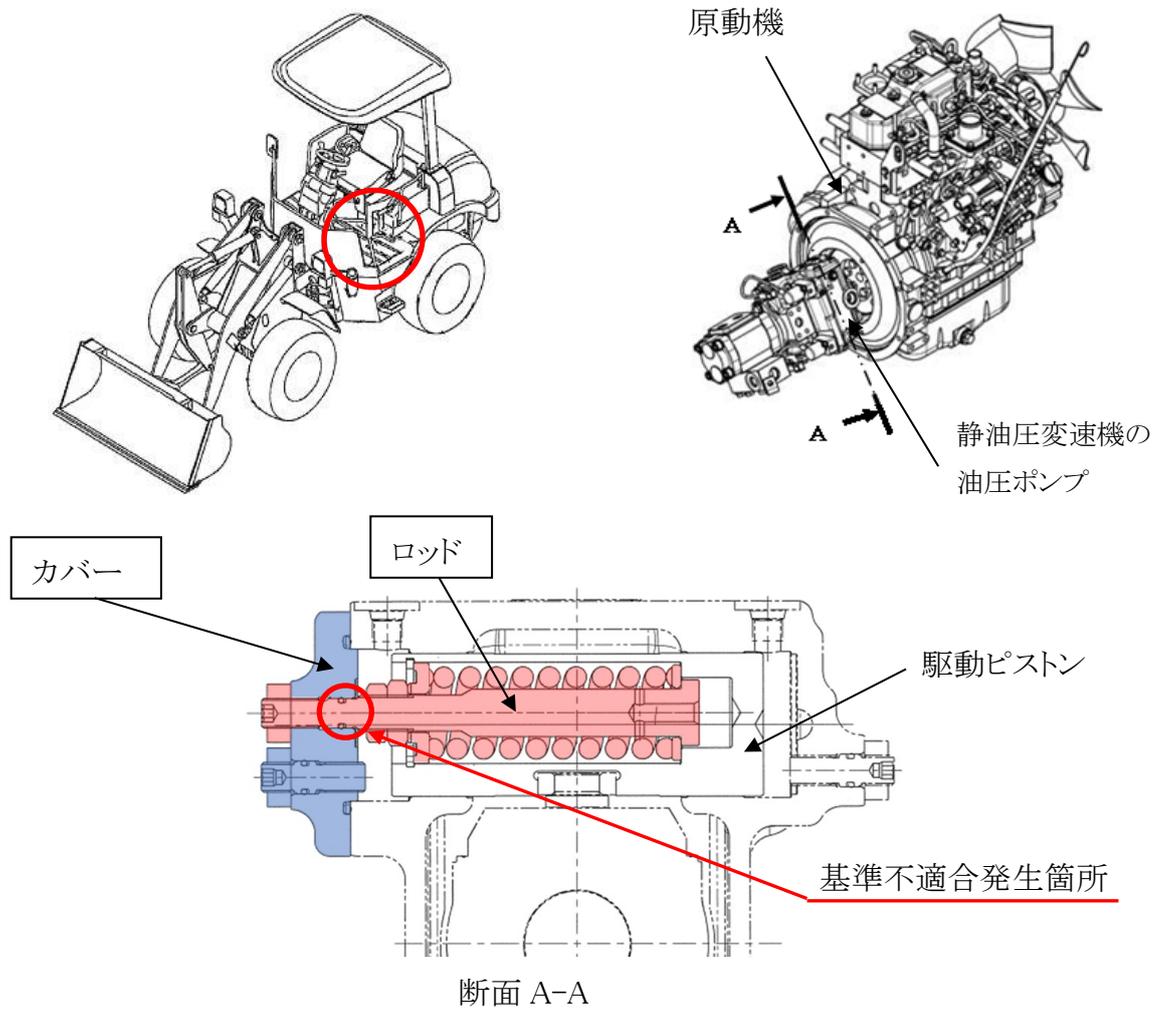
注：  は、交換部品を示す

ショベル・ローダの静油圧変速機の油圧ポンプにおいて、車両の前後進を切り替える駆動ピストンのロッドとカバーの部品精度が不適切なため、前後進の切り替え操作を頻繁に行うと、当該ロッドが折損するものがある。そのため、駆動ピストンが後進の位置から切り替わらなくなり、操作レバーを中立または前進に操作しても車両が後進するおそれがある。

全車両、駆動用ピストンのロッド、およびカバーを対策品と交換する。

識別：カバーに外観でわかる加工を入れ識別する。
