改善箇所説明図

不具合の内容

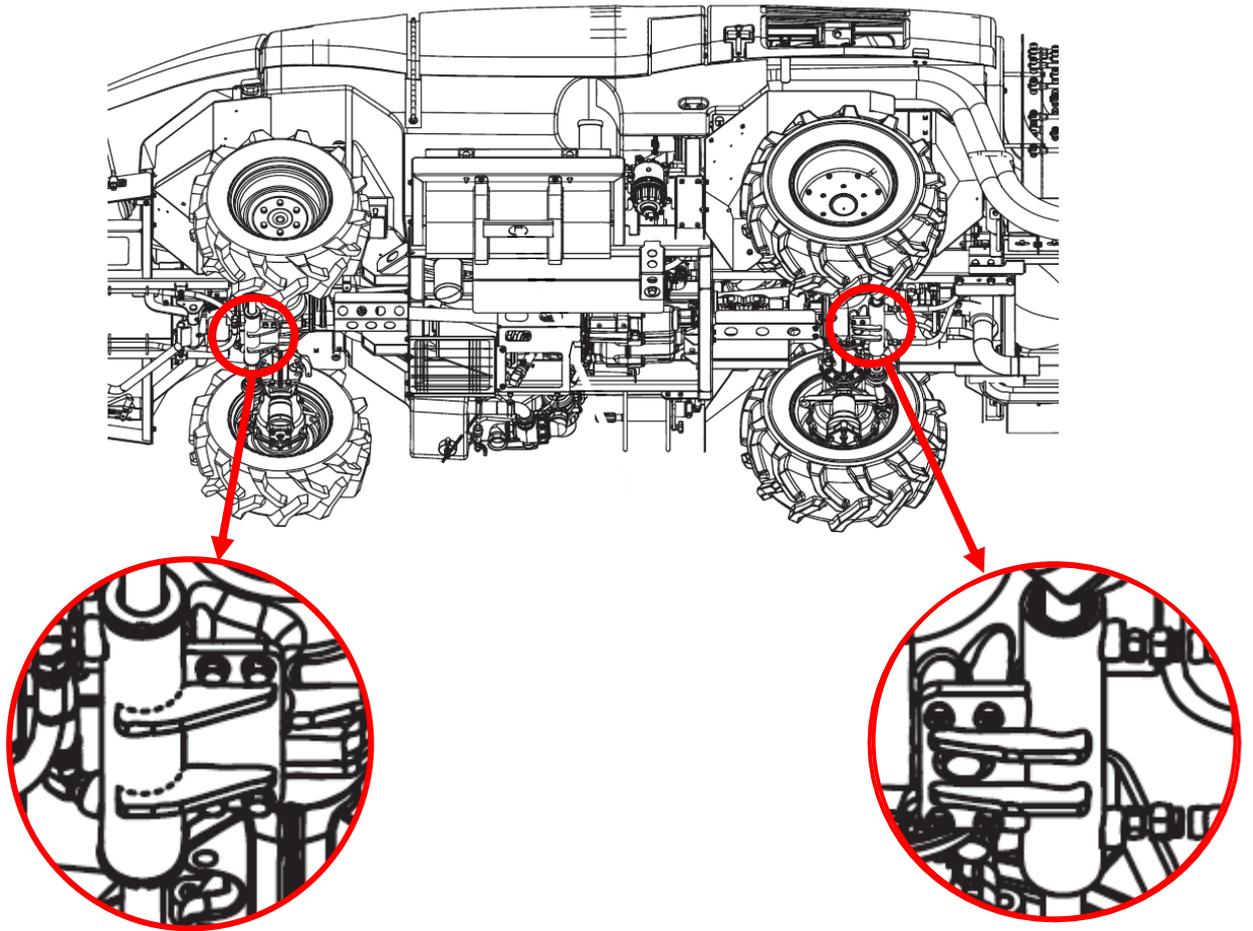
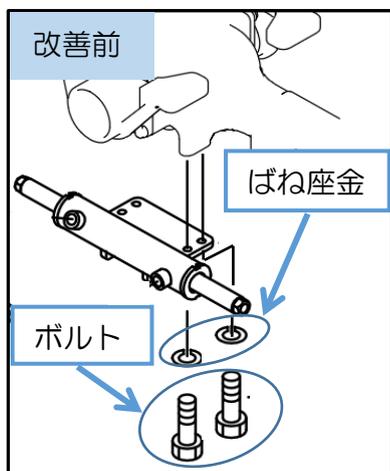
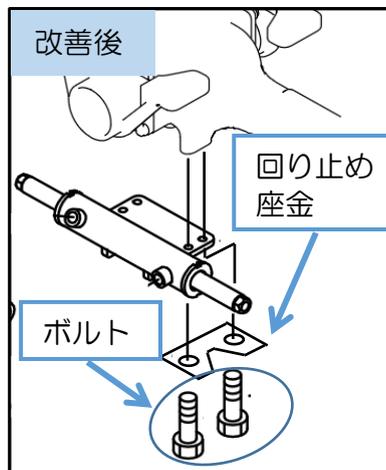
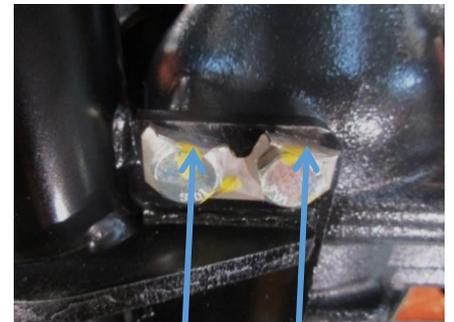
四輪操舵の農業用薬剤散布車のかじ取装置において、かじ取装置の取付けボルトの締付トルクが不適切なため、操舵時にストッパに当てる操作を繰り返すと取付けボルトに緩みが発生するものがある。そのため、取付けボルトが脱落し、操舵が出来なくなるおそれがある。

全車両、前輪及び後輪のかじ取装置の取付けボルトと座金を変更し、締付トルクを上げて締め付け、かつ座金によるボルトの回り止めを行う。

ボルト締め付後、回り止め座金を折り曲げる。

※ 内は交換部品を示す。
