改善箇所説明図

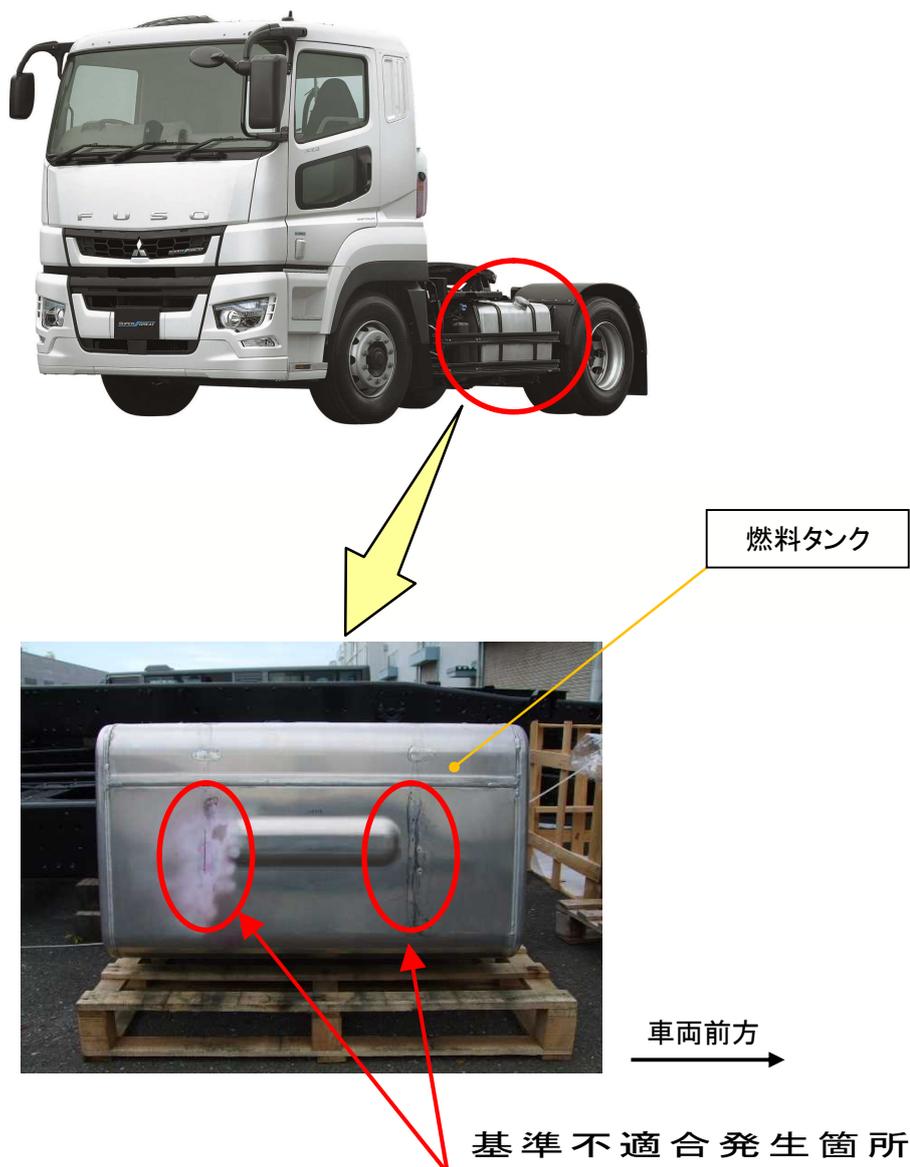
400 リットルのアルミニウム製燃料タンクを搭載した大型トラックにおいて、当該燃料タンクの強度が不足しているため、走行時の振動によりタンクの溶接部に亀裂が生じるものがある。そのため、そのままの状態を使用を続けると、亀裂が進展して燃料が漏れるおそれがある。

注：□ は交換する部品を示す。

全車両、対策品の燃料タンクに交換する。

識別：作業完了車には、左側ドアリヤピラー部に「HD226」の文字が記載された白黄色のシールを貼付ける。
