事業用自動車事故調査報告書

タクシーの衝突事故（神戸市中央区）

調査番号 : 1863201

事故の種類 : 衝突事故

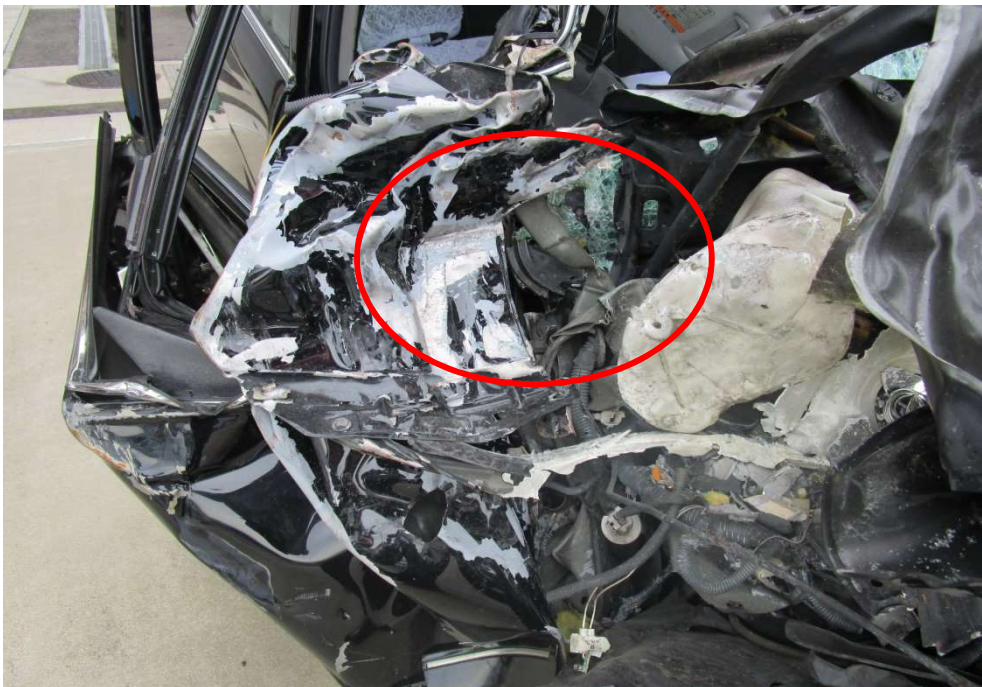
- ・当該車両の前面バンパー右側に、相手車両の前面ナンバープレートが接触した接触痕がみられる（写真 2 参照）。
- ・当該車両は、相手車両の右側下部に潜り込むような形で衝突し、その反動により当該車両の後部が跳ね上がり、水平に 180 度回転した。
- ・当該乗客は、シートベルトを着用していなかった。

写真2 当該車両（○印は、相手車両のナンバープレート接触痕）

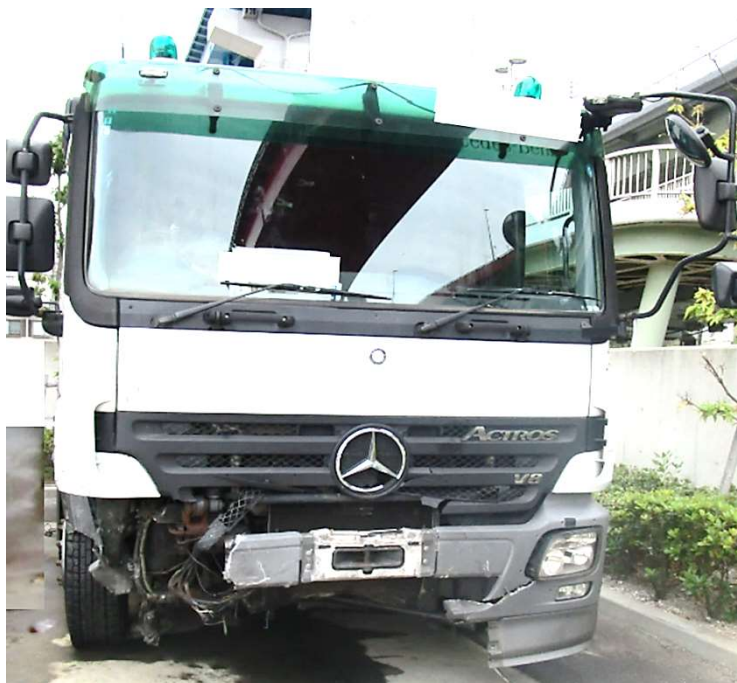
写真4 相手車両

- ・相手車両は、事業用普通貨物自動車（大型トラクタ・セミトレーラ）で、自動車検査証によると、初度登録年は、トラクタが平成18年であり、セミトレーラが平成2年である。
- ・相手車両は、衝突により右フロントバンパー及び右フロントフェンダー付近を大きく損傷している（写真4参照）。
