改善箇所説明図

不具合の内容

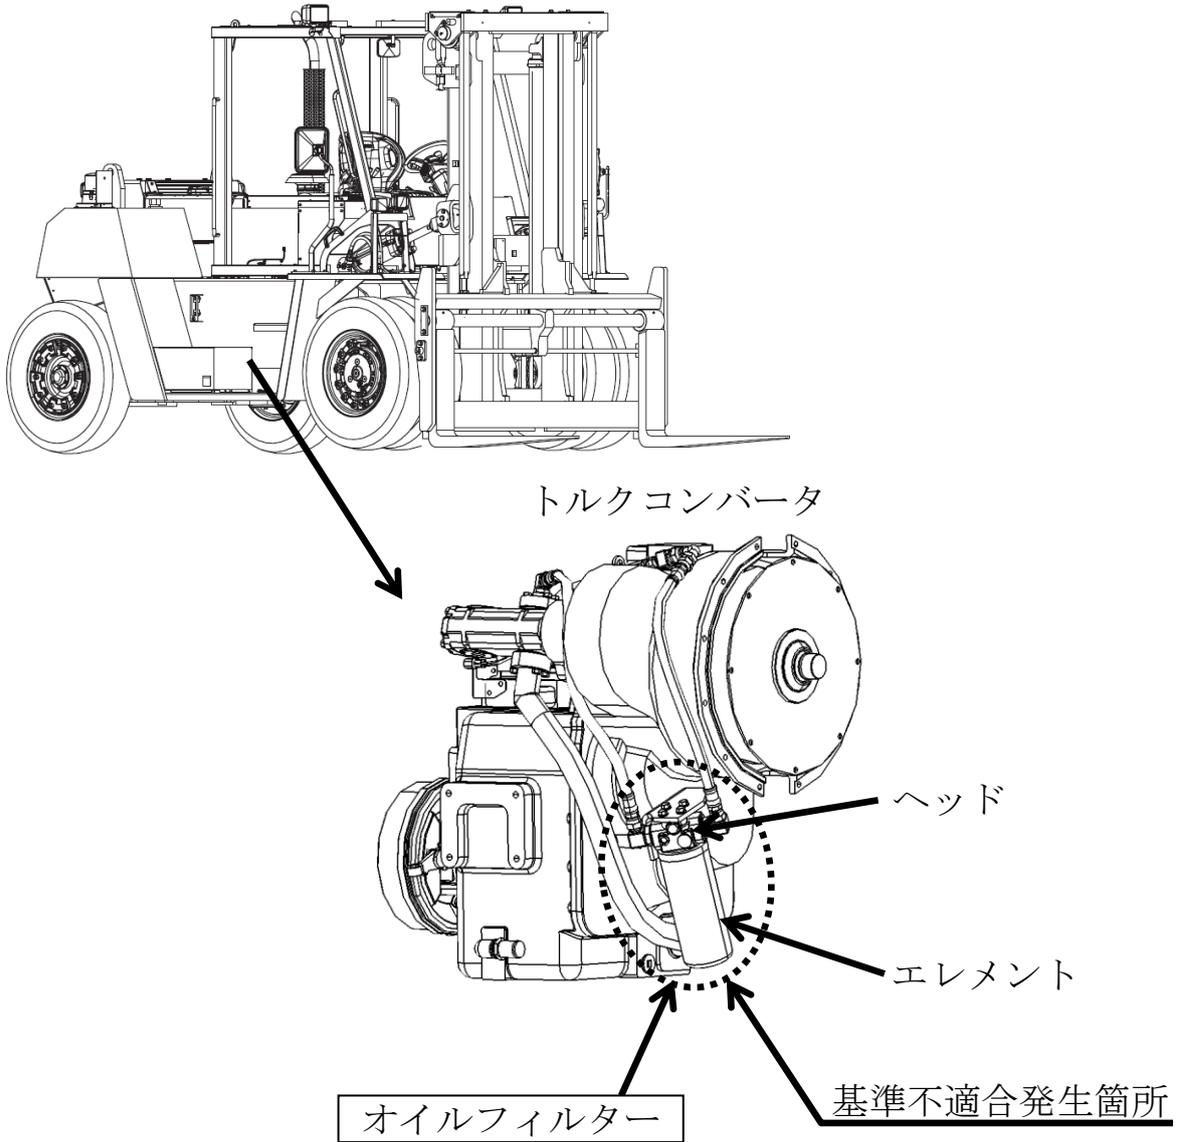
注： は交換部品を示す。

エンジン式フォークリフトの動力伝達装置において、トルクコンバータに搭載しているオイルフィルターの選定が不適切なため、車両の振動により、オイルフィルターのエレメント取付け部のネジが破損し、オイル漏れに至るおそれがある。

全車両、トルクコンバータ用のオイルフィルターを対策品に交換する。

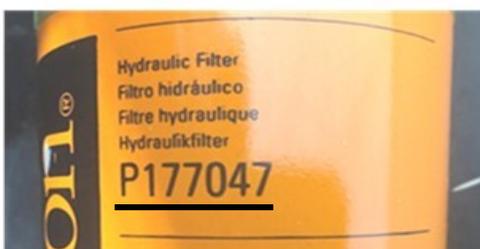
従来品

識別：エレメントに印字している型式が異なる。
