改善箇所説明図

カムシャフトチェーンテンショナ

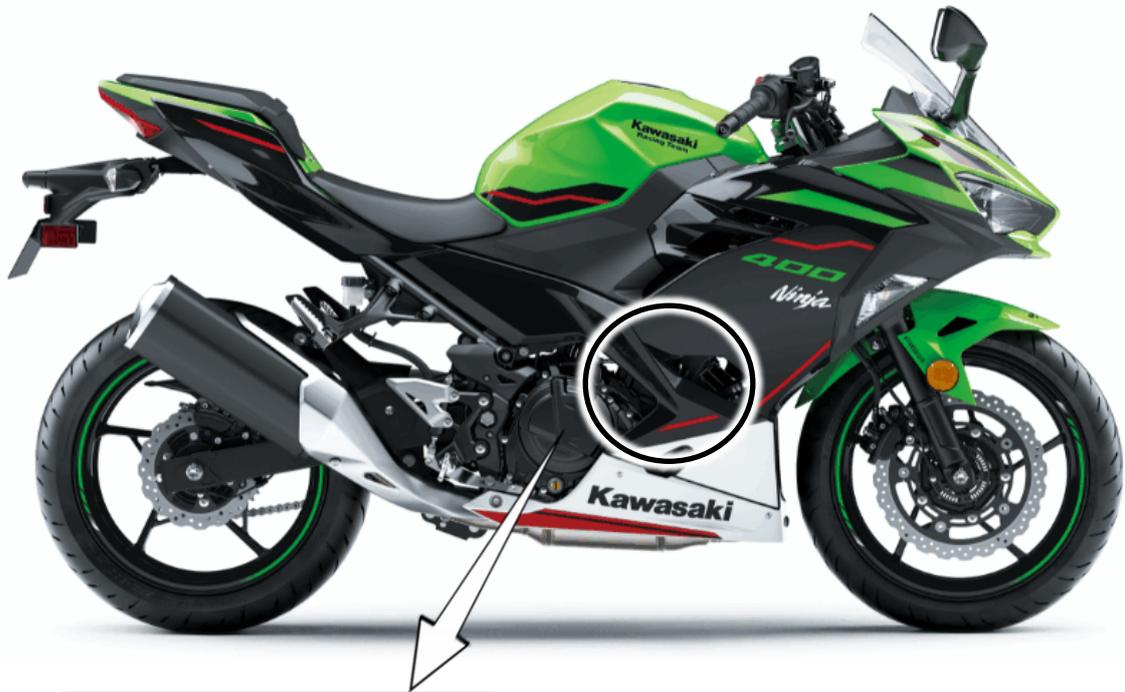
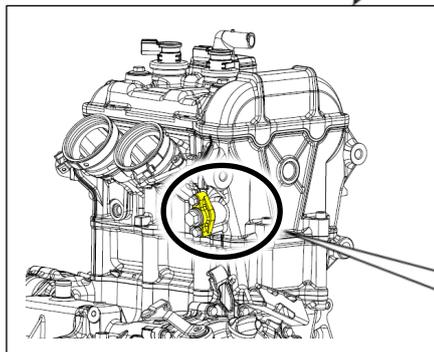
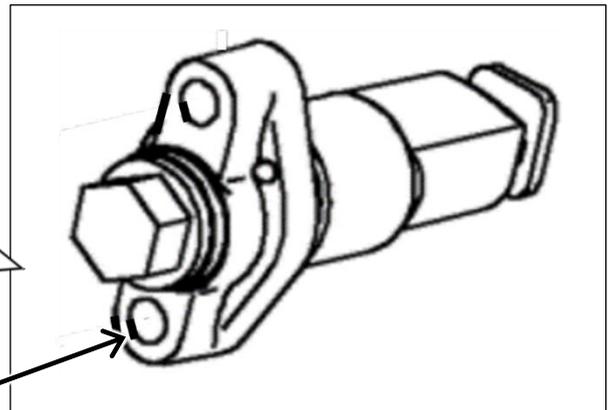
基準不適合発生箇所

原動機において、カムシャフトチェーンの張力を調整するテンショナの製造管理が不適切なため強度が不足しているものがある。そのため、テンショナが早期に破損し、適切な張力が維持できずエンジンから異音が発生し、最悪の場合、カムシャフトチェーンタイミングがずれ、走行中にエンジンが停止するおそれがある。

全車両、カムシャフトチェーンテンショナを良品と交換する。

は、交換する部品を示す。

識別：改善済車両には、カムシャフトチェーンテンショナ本体に白色ペイントを塗布する。
