## 改善箇所説明図

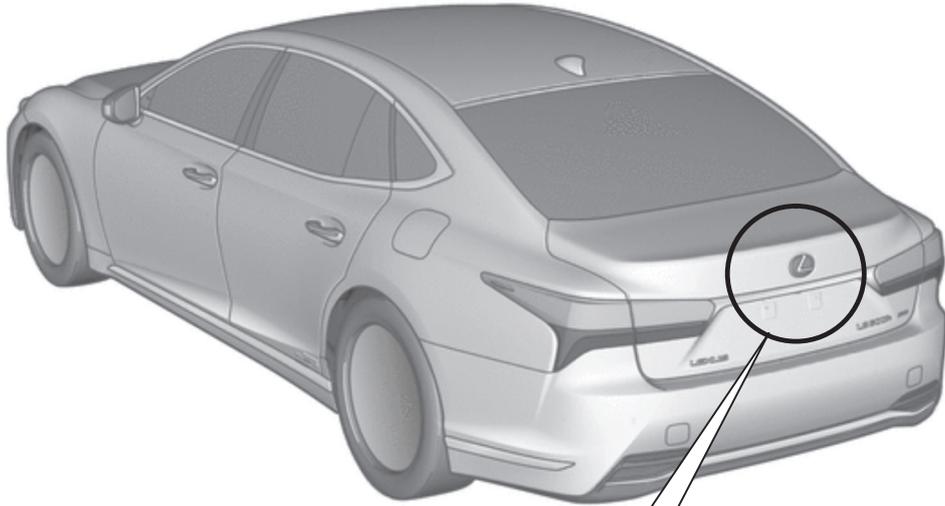
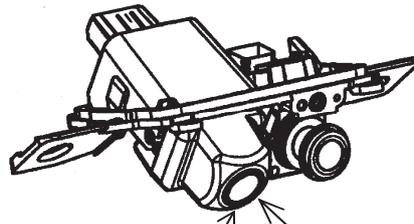
後方カメラ

不具合発生箇所

パーキングサポートブレーキシステムにおいて、後方カメラ制御プログラムが不適切なため、後退時に歩行者を検知できない場合がある。そのため、衝突被害軽減ブレーキが正常に作動しないおそれがある。

全車両、後方カメラ制御プログラムを対策仕様に修正する。

識別：改善済車両には車台番号打刻のハイフン位置上部に黄色ペイントを塗布する。
