## 改善箇所説明図

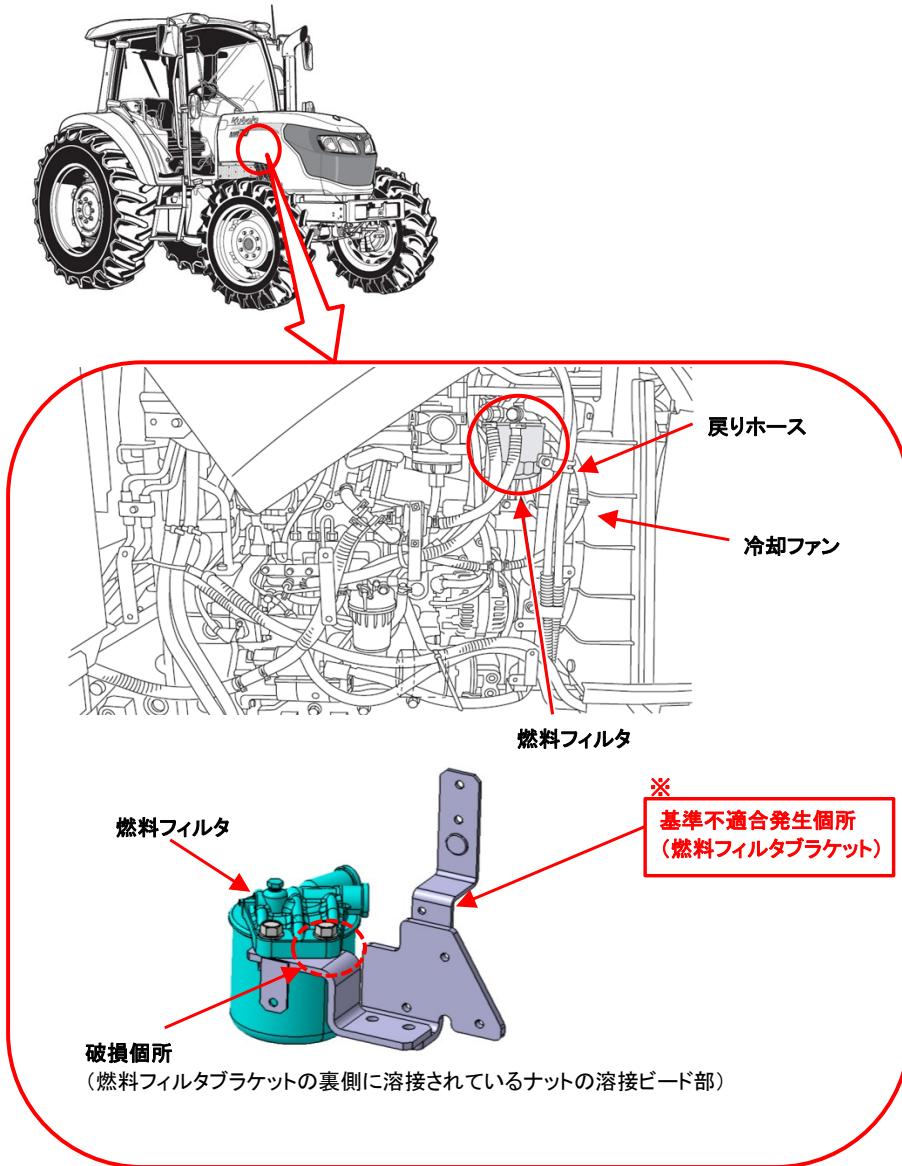
※は交換部品を示す

農耕トラクタの燃料フィルタ取付ブラケットにおいて、当該ブラケットの強度が不足しているため、エンジン等の振動により破損することがある。そのため、燃料フィルタから燃料タンクへの戻りホースが冷却ファンに接触して、最悪の場合、戻りホースが損傷し燃料がボンネット内に飛散するおそれがある。

改善の内容:

全車両、燃料フィルタ取付ブラケットを対策品に交換する。なお、当該ブラケットが破損しているものは燃料フィルタ及び戻りホースを新品に交換する。

改善後の識別: 改善前後の部品が目視で確認できるため、識別は行わない。
