# 改善箇所説明図

## 基準不適合部位

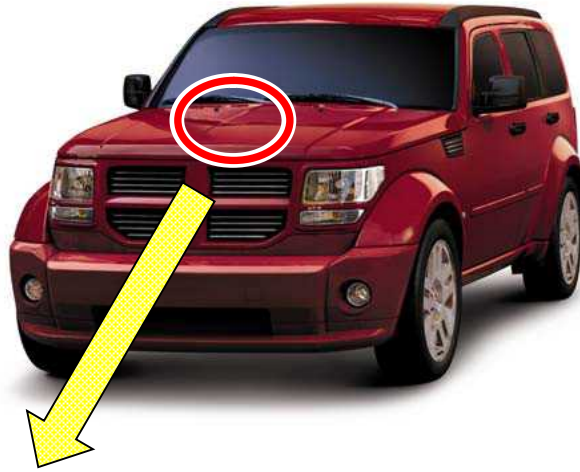
運転者席側車室内

運転者席側エアバッグカバー

運転者席側エアバッグカバーにおいて、作業管理が不適切なため、ブランドエンブレムを保持するリテーナが適切に取り付けられていないものがある。そのため、エアバッグ展開時にブランドエンブレムまたは当該リテーナが飛散し、最悪の場合、乗員が負傷するおそれがある。

全車両、運転者席側エアバッグカバーを点検し、リテーナが適切に取り付けられていない場合は、エアバッグカバーを対策品に交換し、適切に取り付けられている場合は、予防措置としてリテーナ部に補強シートを張り付ける。

なお、交換用部品の準備に時間を要することから交換が必要なものについては、部品を用意できるまでの間は暫定措置としてブランドエンブレムとリテーナのみをエアバッグカバーから取外す。

識別： 運転者席側ドアロック・ストライカ付近に当該リコールの識別ステッカを貼付する
