# 新技術等を活用した駅ホームにおける 視覚障害者の安全対策について

～中間報告～

令和3年7月2日

新技術等を活用した駅ホームにおける視覚障害者の安全対策検討会

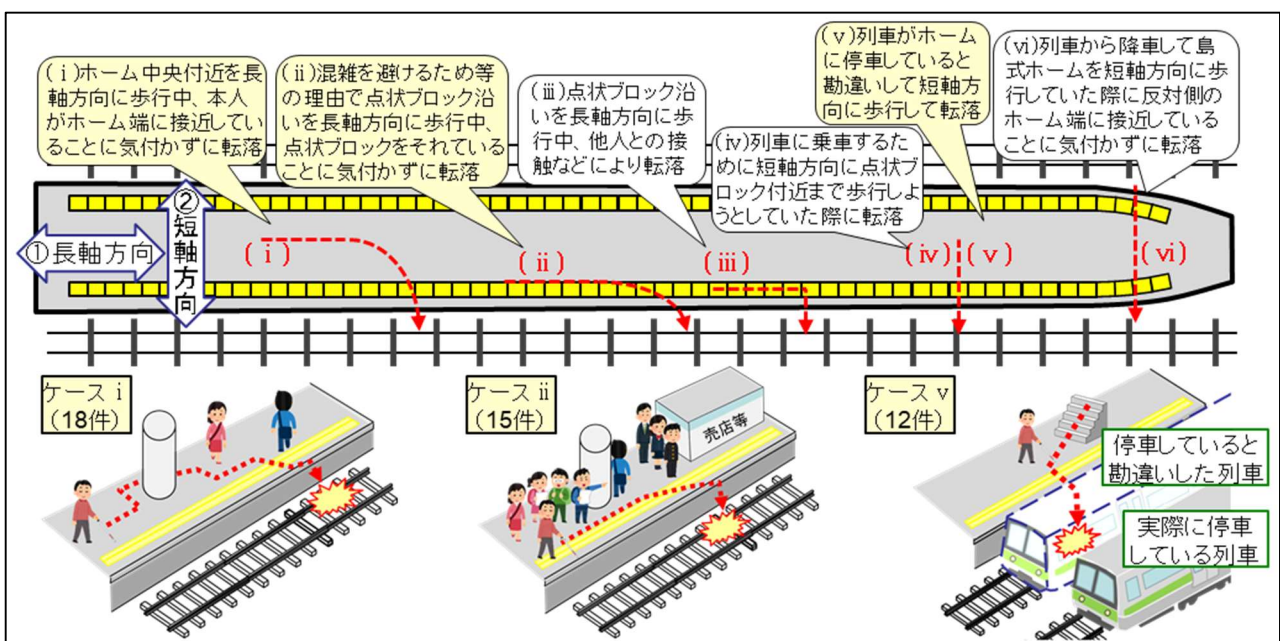
その結果、表1、図2に示すように57件の転落事例は、(i)から(vi)の6つのケースに分けられた。

図2 転落事例の6つのケース

転落に至った原因					
		原因1 気付かずにホーム端に接近し、転落	原因2 列車が停車していると勘違いし、転落	原因3 他人との接触などにより転落	合計(件)		
歩行の方向	①長軸方向	ホーム中央付近を歩行	(i) 18	—	18	35 (61.4%)	
		点状ブロック沿いを歩行	(ii) 15	—	17		
	②短軸方向	乗車	(iv) 3	(v) 12	—	15	22 (38.6%)
		降車	(vi) 6	—	—	6	
		その他 <sup>注</sup>	1	—	—	1	
	合計		43	12	2	57

ケース	件数	背景（状況）
ケース i	18	<ul style="list-style-type: none"> <li>・ホーム中央付近を長軸方向に歩行中、本人がホーム端に接近していることに気付かずに転落するケースである。</li> <li>・以下の①、②の順を経て転落に至った。            ①やむを得ず線状ブロックのない場所を歩行すること<sup>注</sup>、人や支障物を繰り返し避けること等により、自分のいる位置や向いている方向が分からなくなる（定位の喪失）            ②床面を確認しづらい白杖の使い方等により、点状ブロックに気付かずに通過し、ホーム端にも気付かず転落            注：線状ブロックは階段等から最寄りの列車のドアへ誘導するために整備されている。</li> </ul>
ケース ii	15	<ul style="list-style-type: none"> <li>・点状ブロック沿いを長軸方向に歩行中、点状ブロックをそれていることに気付かずに転落するケースである。</li> <li>・ホーム中央付近の混雑を避けるため等の理由で点状ブロック沿いを歩行中、点状ブロック付近の柱や列車待ちの人を避けること等により、ブロックからそれて転落した。</li> </ul>
ケース iii	2	<ul style="list-style-type: none"> <li>・点状ブロック沿いを長軸方向に歩行中、他人との接触などにより転落するケースである。</li> <li>・ホーム中央付近の混雑を避けるため等の理由で点状ブロック沿いを歩行中、他人と接触して、または接触を反射的に避けようとして転落した。</li> </ul>
ケース iv	3	<ul style="list-style-type: none"> <li>・列車に乗車するために短軸方向に点状ブロック付近まで歩行しようとしていた際に転落するケースである。</li> <li>・以下の①、②の順を経て転落に至った。            ①乗車待ちのため点状ブロック付近まで近付こうとした際、点状ブロックに気付かず通過する（定位の喪失）            ②床面を確認しづらい白杖の使い方等により、ホーム端に気付かず転落</li> </ul>

ケース v	12	<ul style="list-style-type: none"> <li>・列車がホームに停車していると勘違いして短軸方向に歩行して転落するケースである。</li> <li>・以下の①、②の順を経て転落に至った。            ①隣接する線路上の車両を乗車しようとしていた車両と見間違えた、または隣接する線路に入線する車両の走行音を乗車しようとしていた車両が入線する走行音と聞き間違えた            ②白杖による車両の存在の確認の省略</li> </ul>
ケース vi	6	<ul style="list-style-type: none"> <li>・列車から降車して島式ホームを短軸方向に歩行していた際に反対側のホーム端に接近していることに気付かずに転落するケースである。</li> <li>・以下の①、②の順を経て転落に至った。            ①島式ホームで降車し、短軸方向に歩行中に方向転換するところを、ホーム幅が狭くなっている箇所等で床面を確認しづらい白杖の使い方等により、反対側ホームの点状ブロックに気付かず通過する            ②床面を確認しづらい白杖の使い方等により、ホーム端に気付かず転落</li> </ul>

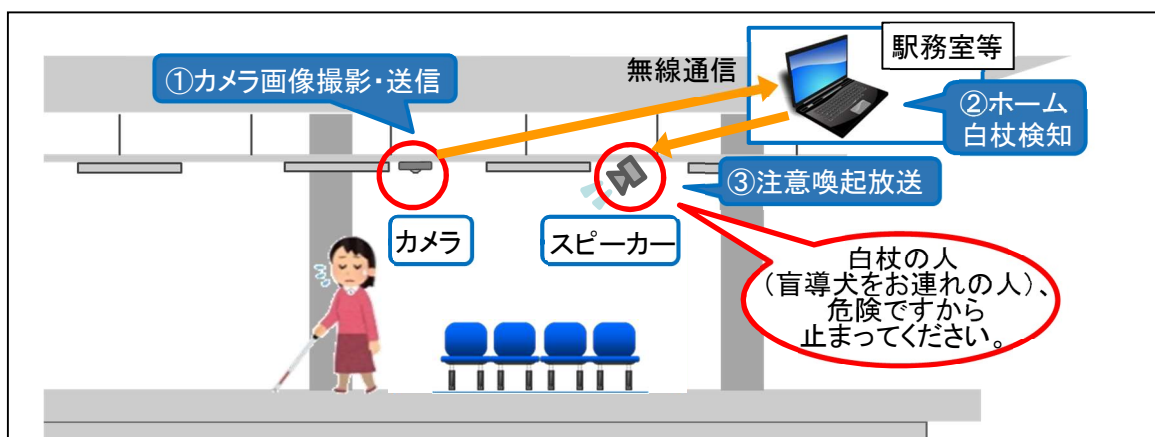
ホームに設置したカメラの映像から、転落の危険性がある視覚障害者を AI で認識し、音声で注意喚起する方法である（図5参照）。令和3年夏頃より実際のホームでの実証実験が計画されており、転落防止効果や安全性の検証が行われる予定である。

図5 ホーム端に接近している視覚障害者を検知して注意喚起する方法

ホーム縁端部を歩行する人を検知して注意喚起する方法については既に実証実験が行われているが、視覚障害者と健常者の識別や転落危険性の有無の判断までは行われていない。そのため、AI の活用により、列車の在線状況や歩行動線を踏まえて、転落の危険性のある視覚障害者の確実な識別を可能とするような取り組みが必要である。また、注意喚起する際には視覚障害者に対して、指向性の高いスピーカーの活用などにより、具体的で効果的なメッセージが確実に伝わるように発信される必要がある。

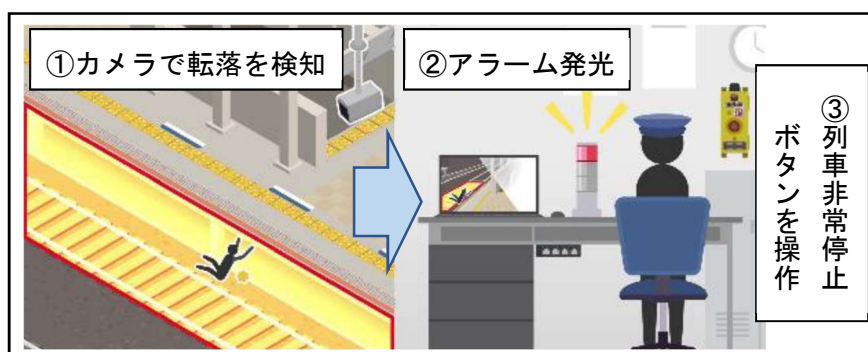
ホームに設置したカメラ映像で転落した鉄道利用者をAIで認識し、接触を防止するために速やかに列車を止める方法である(図6参照)。従来用いられている転落検知マットより安価に導入できる可能性があり、開発・改良が進められている。一部の駅で既に導入されているのは、カメラが転落を検知した場合、これが駅務室に通知され、駅係員が転落を確認した後に列車を停止させる方法であるが、更なる検知精度の向上のため、令和3年度の実証実験の実施に向けた調整が行われている。

図6 転落を検知し速やかに列車を停止する方法

既に導入されている方法は、転落時の姿勢や気象条件等によってはカメラによる検知ができないこともあることから、AIの学習機能による更なる検知精度の向上を図る必要がある。さらに、将来的には、検知後に自動的に列車を停止させるシステムへの発展により、転落発生から列車停止までに要する時間の短縮を図ることが望ましいが、そのためには誤検知に伴うダイヤ乱れ等を防ぐため更なる検知精度の向上を図る必要がある。

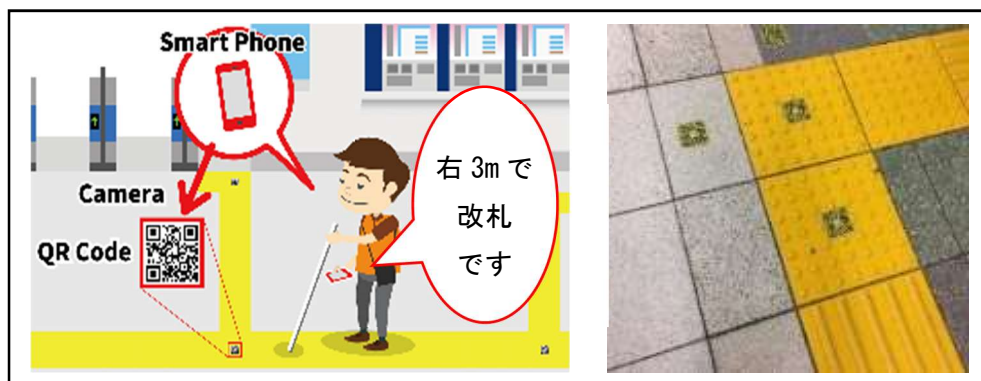
視覚障害者がスマホの専用アプリを用いて、点状ブロックに貼り付けたQRコード等の情報を読み取り、自らのいる位置を認識した上で、音声案内による誘導に従って線状ブロック上を歩行し目的地に向かう方法である（図7参照）。安全性や操作性等の観点から、ホームドアの設置されていない駅での転落防止対策としての導入はされていないが、ホームドアの設置されている駅の出入口から、改札、ホーム上の乗降口へと続くルートや、駅と区役所等の公共施設との間のルート等における誘導支援システムとして令和3年1月より東京メトロの一部の駅<sup>注</sup>で導入されている。この他にも、スマホを用いた様々な誘導支援システムの開発が進められている。

図7 スマホを用いて視覚障害者を誘導する方法

ホームドアがない駅での利用については、現時点では、アプリによる案内と利用者の歩行ルートの不一致等により転落に繋がる危険性が排除できないことから、転落防止対策としてホーム上で利用するためには安全性や操作性について十分な検証が必要である。また、他の鉄道利用者から歩きスマホと見受けられないための工夫も必要である。

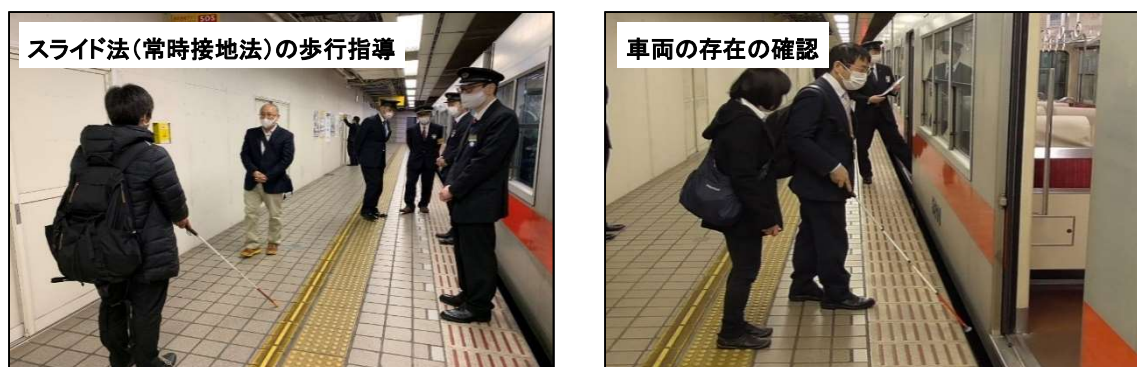
検討会においても、白杖を正しく用いていれば転落事故を防ぐことができるとの意見が多く出ており、歩行訓練において、白杖を常時接地し、肩幅に振る、点状ブロックや車両の存在を確認するなどの白杖の使い方、また、点状ブロック・線状ブロック・内方線付き点状ブロックの役割を学ぶことで、転落する危険性を減少させることができると考えられる（図8参照）。

図8 実際のホームや車両を用いた歩行訓練（令和3年3月 阪神電車梅田駅）

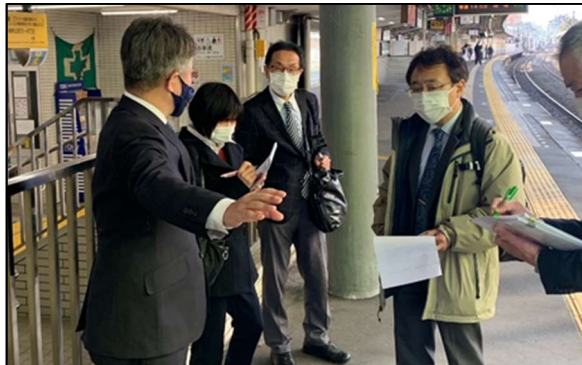
検討会の出席者からは、「視覚障害者団体や歩行訓練士などの協力により、視覚障害者の歩行特性を踏まえた専門的な原因調査を行うべきである」、「カメラの映像なども活用すべき（プライバシー保護の観点等からの配慮が必要）」との意見が出された。また、本年1月の東武鉄道下赤塚駅での転落事故については、東武鉄道から事故時の状況をヒアリングするとともに、検討会委員が転落現場を訪問し原因の推定も行った（図9参照）。

図9 有識者や歩行訓練士（いずれも検討会委員）による転落現場の状況確認  
（令和3年3月 東武鉄道下赤塚駅）
