改善箇所説明図①

小型特殊自動車の
高さ 2,800mm 又は
幅 1,700mm
を超過する

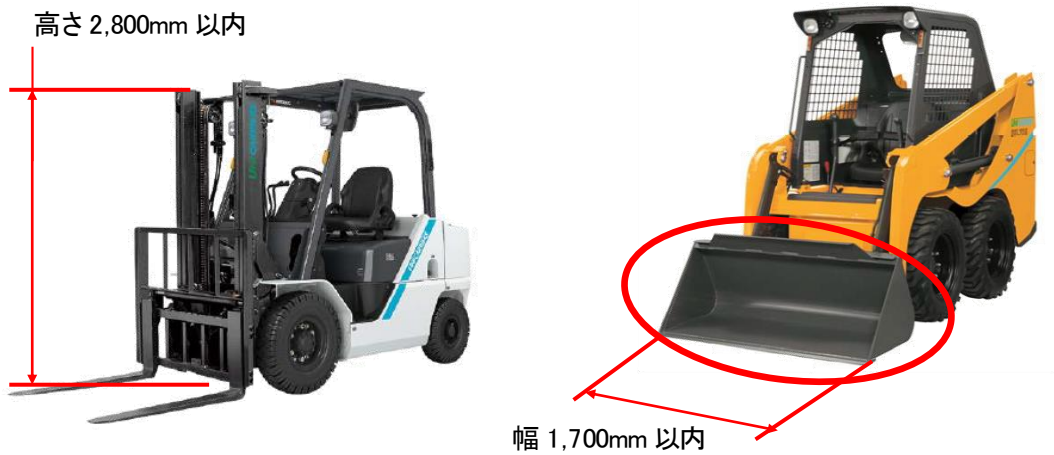
基準不適合発生箇所

フォークリフト等において、受注時の作業装置（フォーク等）の仕様組み合わせに伴う法規適合確認が不十分なため、車両の寸法（高さ、幅）が小型特殊自動車の範囲を超え、保安基準に満足しないおそれがある。

【改善後】

改善の内容

全車両、小型特殊自動車の寸法要件を満足する作業装置と交換する。

識別：改善実施済車には、車体前面フロントカバー上隅の運転者席側にNo.5003 のステッカーを貼付ける。

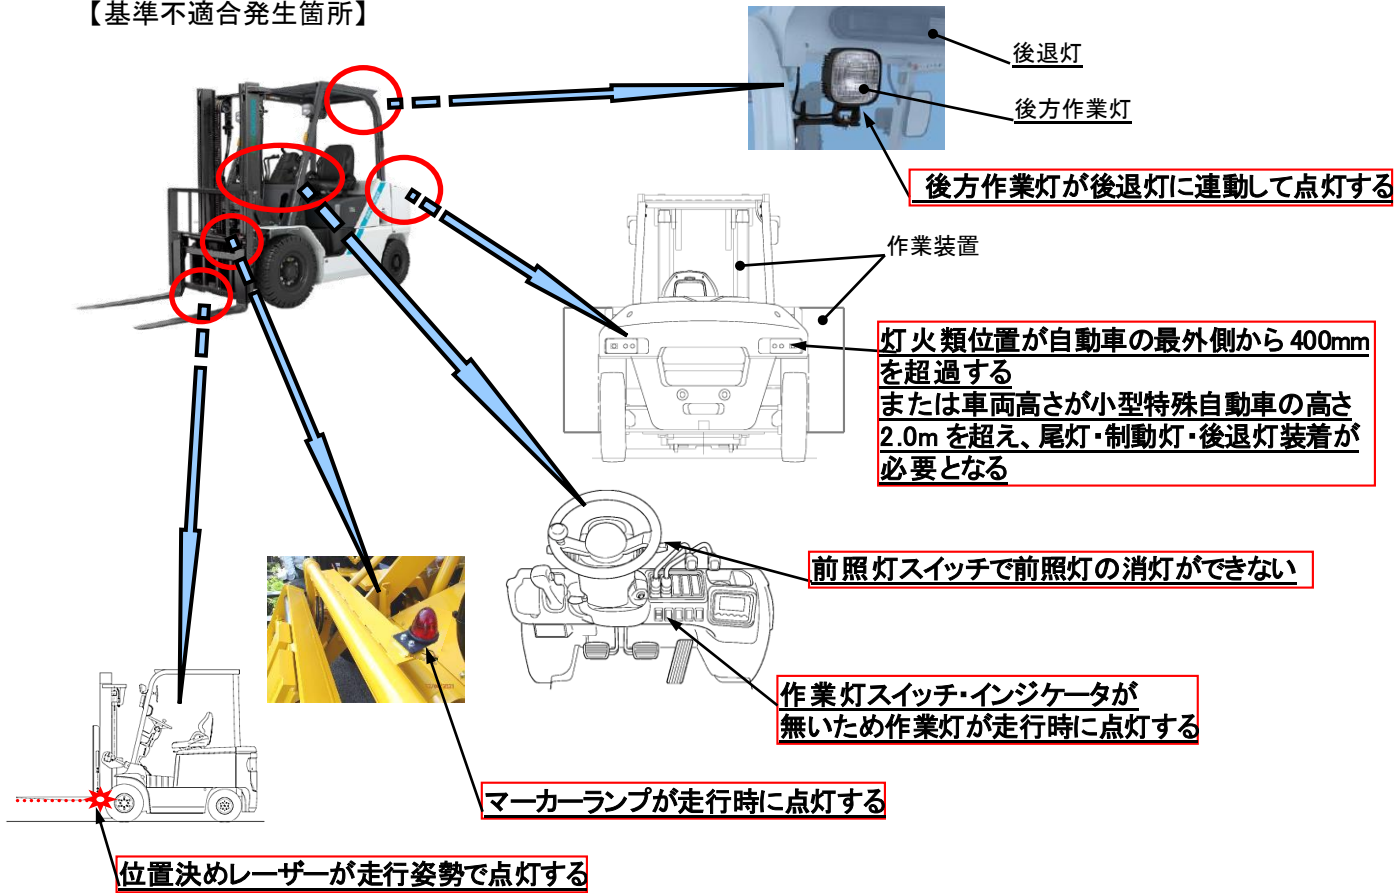
改善箇所説明図③

【基準不適合発生箇所】

基準不適合発生箇所

フォークリフト等において、受注時の仕様組み合わせにより車両の寸法が変動するため、制動灯等の灯火類の取り付け位置が道路運送車両の保安基準に定める取付要件に満足しないおそれがある。または灯火類の電気回路が不適切となるため、走行時に消灯できず道路運送車両の保安基準第 32 条(前照灯等)、第 42 条(その他の灯火等の制限)に定める要件に満足しないおそれがある。

改善の内容

車両によって改善内容が異なることから次のうち必要な改善を行う。

- 1) 電気回路を変更する。
- 2) その他灯火のスイッチ、インジケータを装着する。
- 3) その他灯火を取り外す。
- 4) 制動灯等の灯火類の位置を変更または追加する。
- 5) 作業装置を交換する。

識別：改善実施済車には、車体前面フロントカバー上隅の運転者席側にNo.5003 のステッカーを貼付ける。
