## 改善箇所説明図

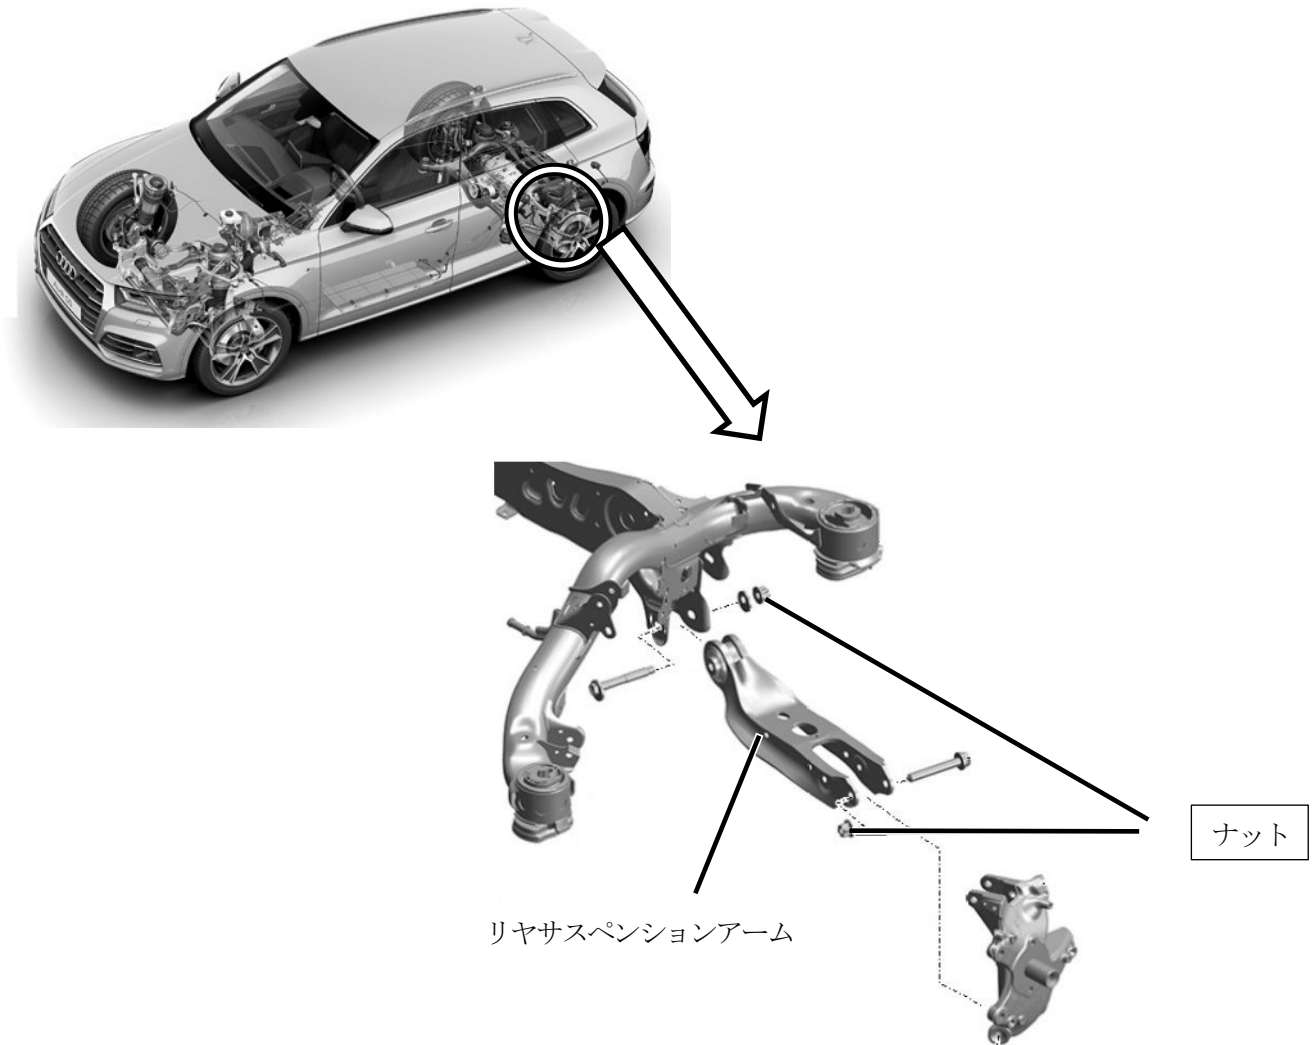
注：  は、交換する部品を示す。

緩衝装置において、リヤサスペンションアームを固定するナットの材料が不適切なため、早期に腐食割れが生じるものがある。そのため、アーム固定部のネジが緩むことでがたつき、異音が発生し、最悪の場合、ハンドル操作が正常に行えなくなるおそれがある。

全車両、該当するナットを良品に交換する。また、ボルト側ネジ部やアーム類に損傷が生じている場合は新品に交換する。

識別：「42L1」と記入したキャンペーンステッカーを車両に貼付する。
