## 改善箇所説明図

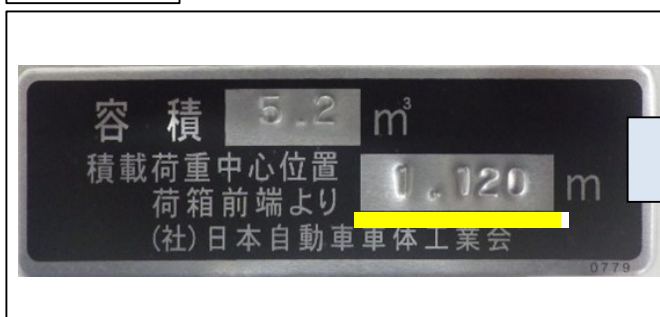
改善前

積載荷重中心位置の不備

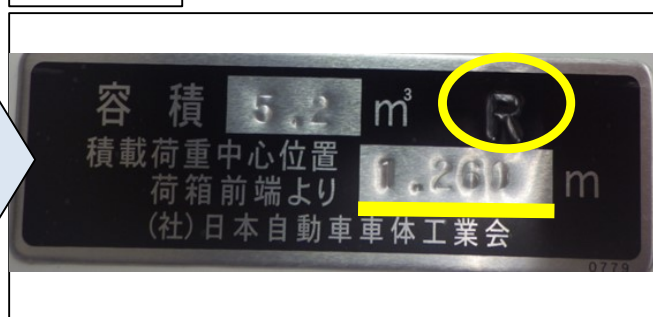
改善後

- 対象車は正規の積載荷重中心位置銘板に変更し、識別するため、銘板右上部に "R" を打刻する

積載荷重中心位置の変更と銘板の貼り替え

積載荷重中心位置銘板右上部に"R"の刻印を打刻
