改善箇所説明図

基準不適合部位

ヘッドライトウォッシャーゴムホース

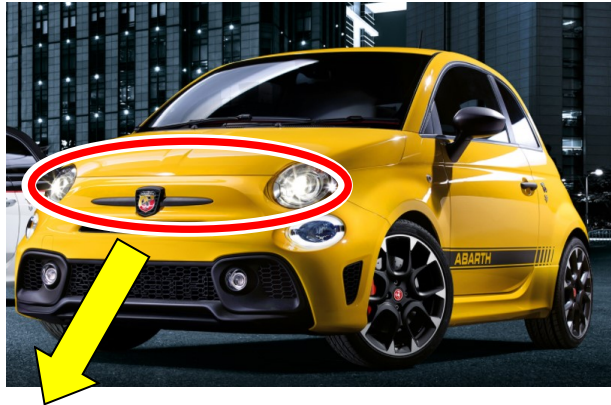
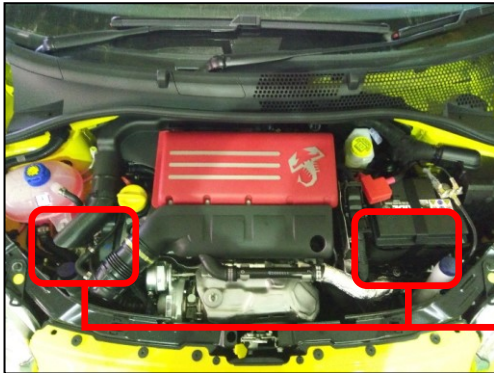
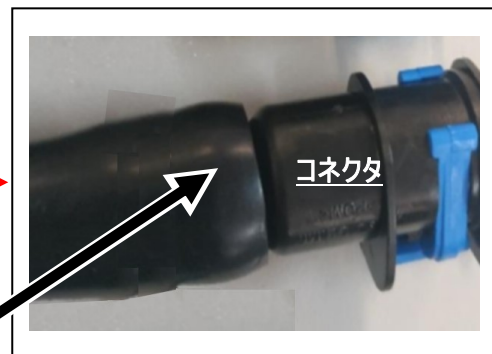
エンジンルーム内

は対策部位を示す

ヘッドライトウォッシャーゴムホースにおいて、製造管理が不適切なため、ゴムホースの接続部の強度が不足しているものがある。そのため、そのままの状態で使用を続けると、ゴムホースの強度が低下することにより、保持力が保てなくなり、当該接続部からヘッドライトウォッシャー液が漏れ、最悪の場合、接続部からホースが抜けることで、ヘッドライトウォッシャー液が噴射できなくなるおそれがある。

全車両、ヘッドライトウォッシャーゴムホースの接続部に、固定バンドを装着する。
